## Documentazione fotografica

Procedimento 691/2013

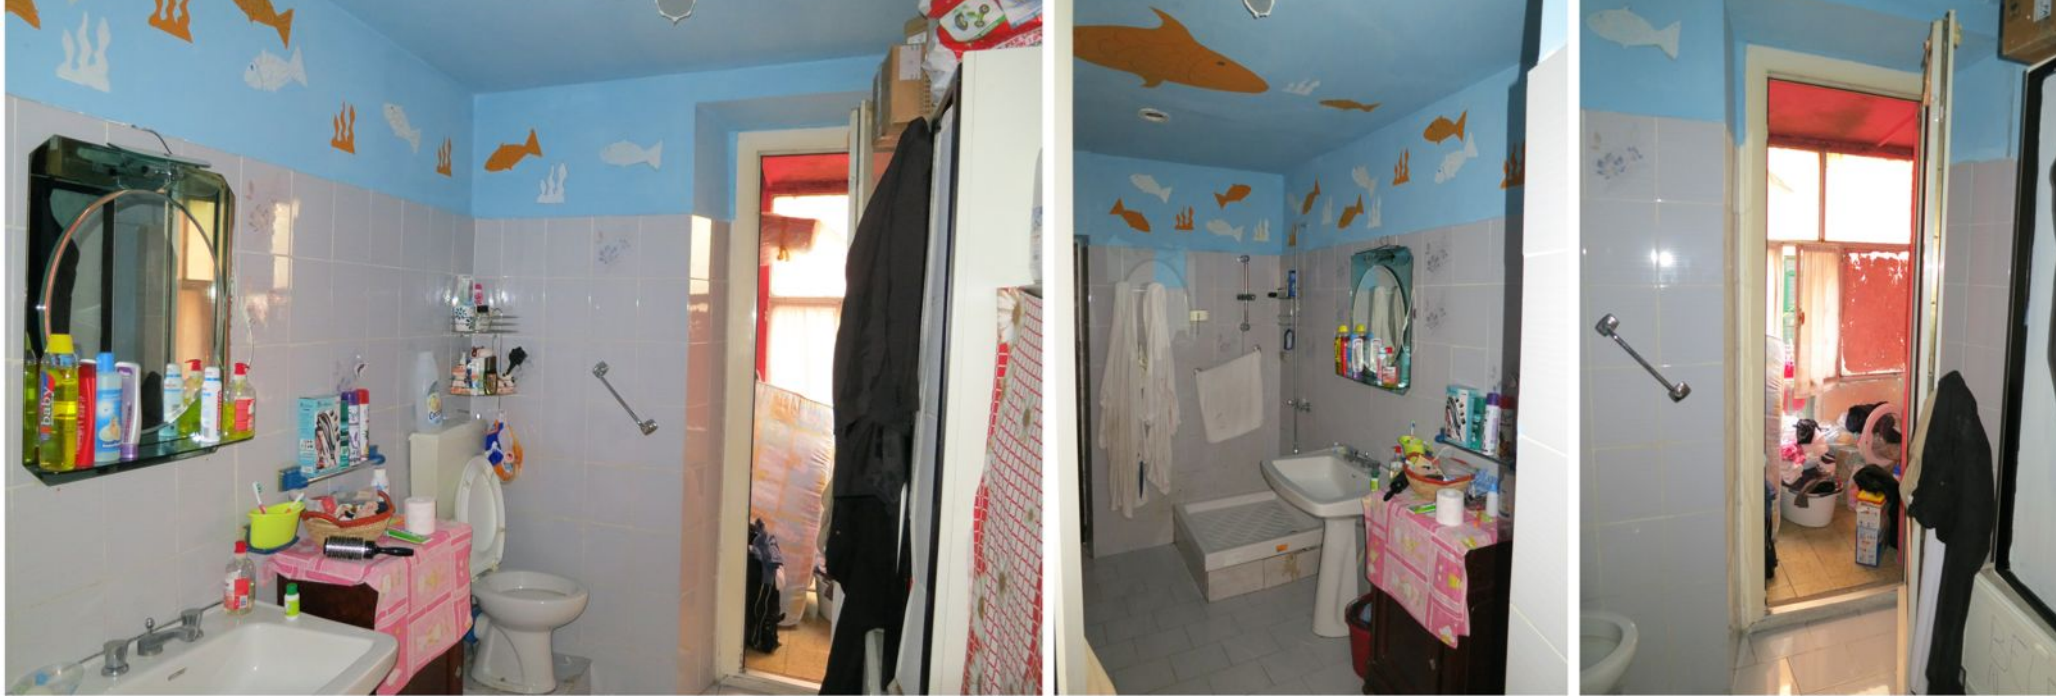
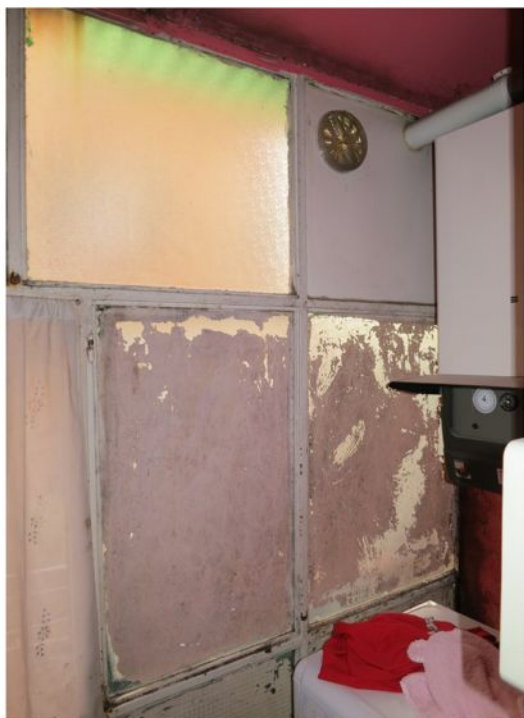
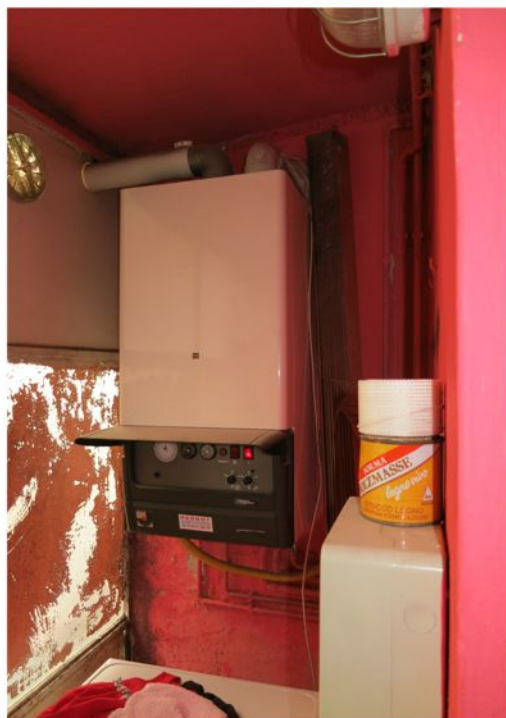
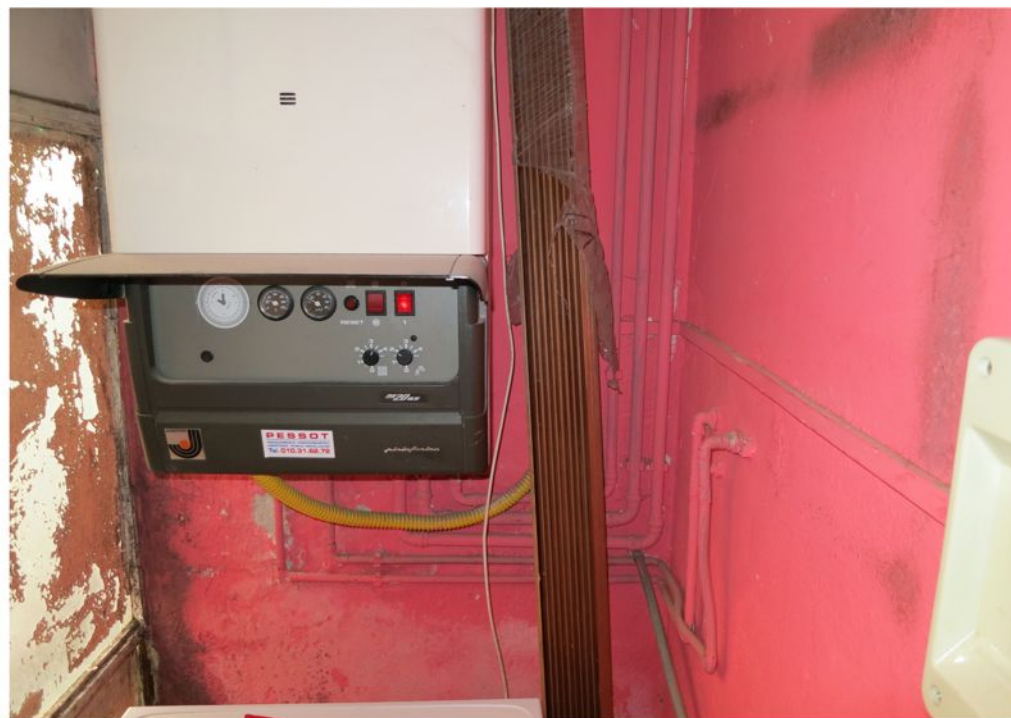
Bagno e poggiolo tamponato abusivamente; particolare della calderina con impianto di tubi esterno non coibentato

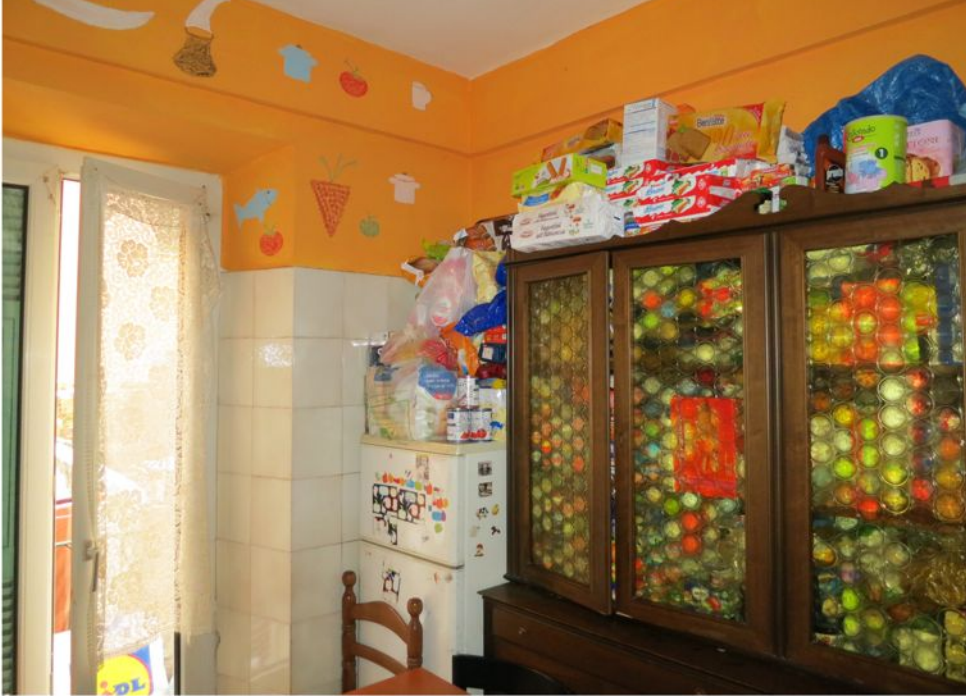
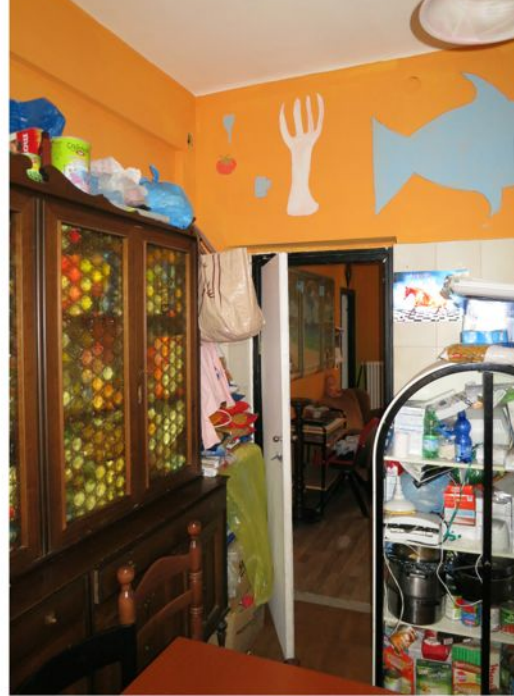
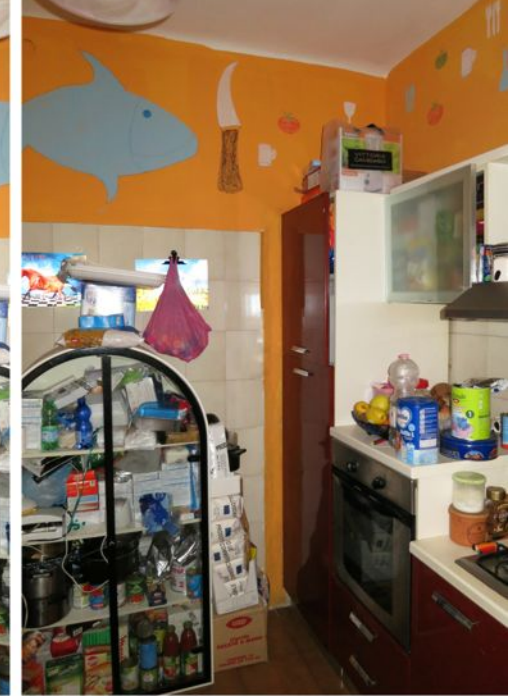
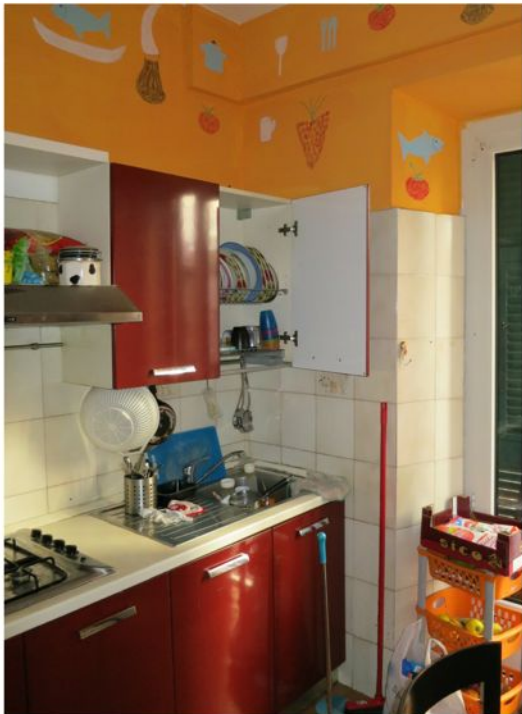
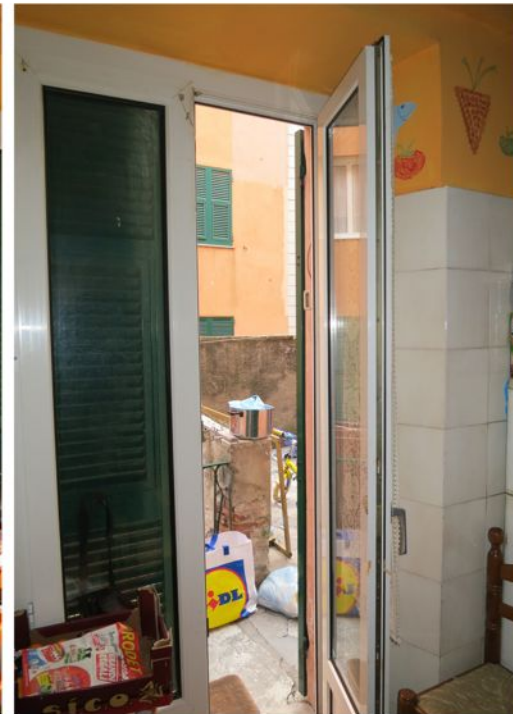
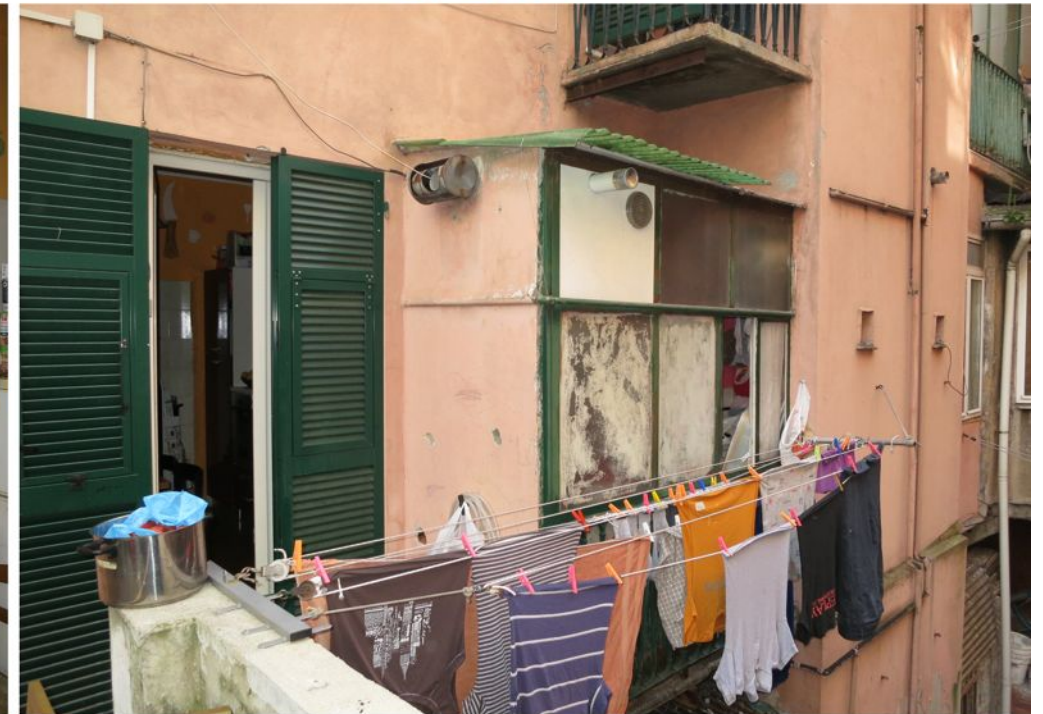
Cucina, con affaccio sul terrazzo; tamponamento del poggolo dall'esterno.

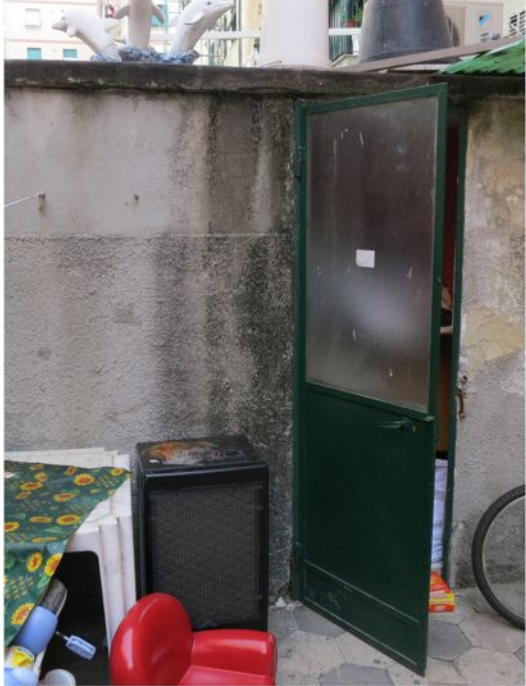
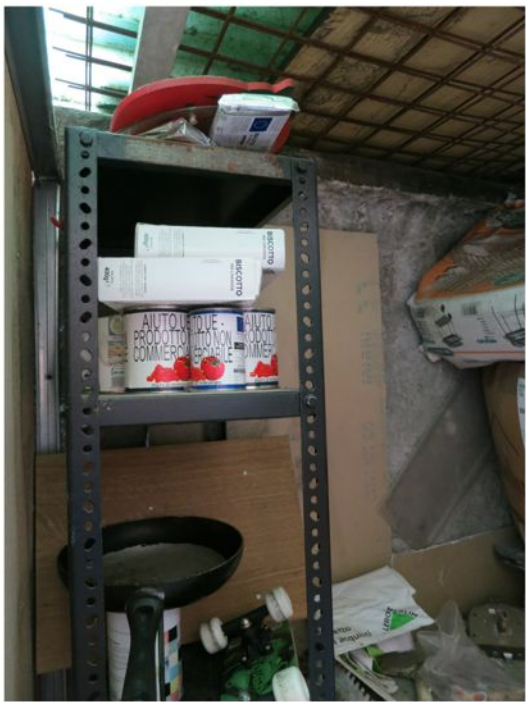
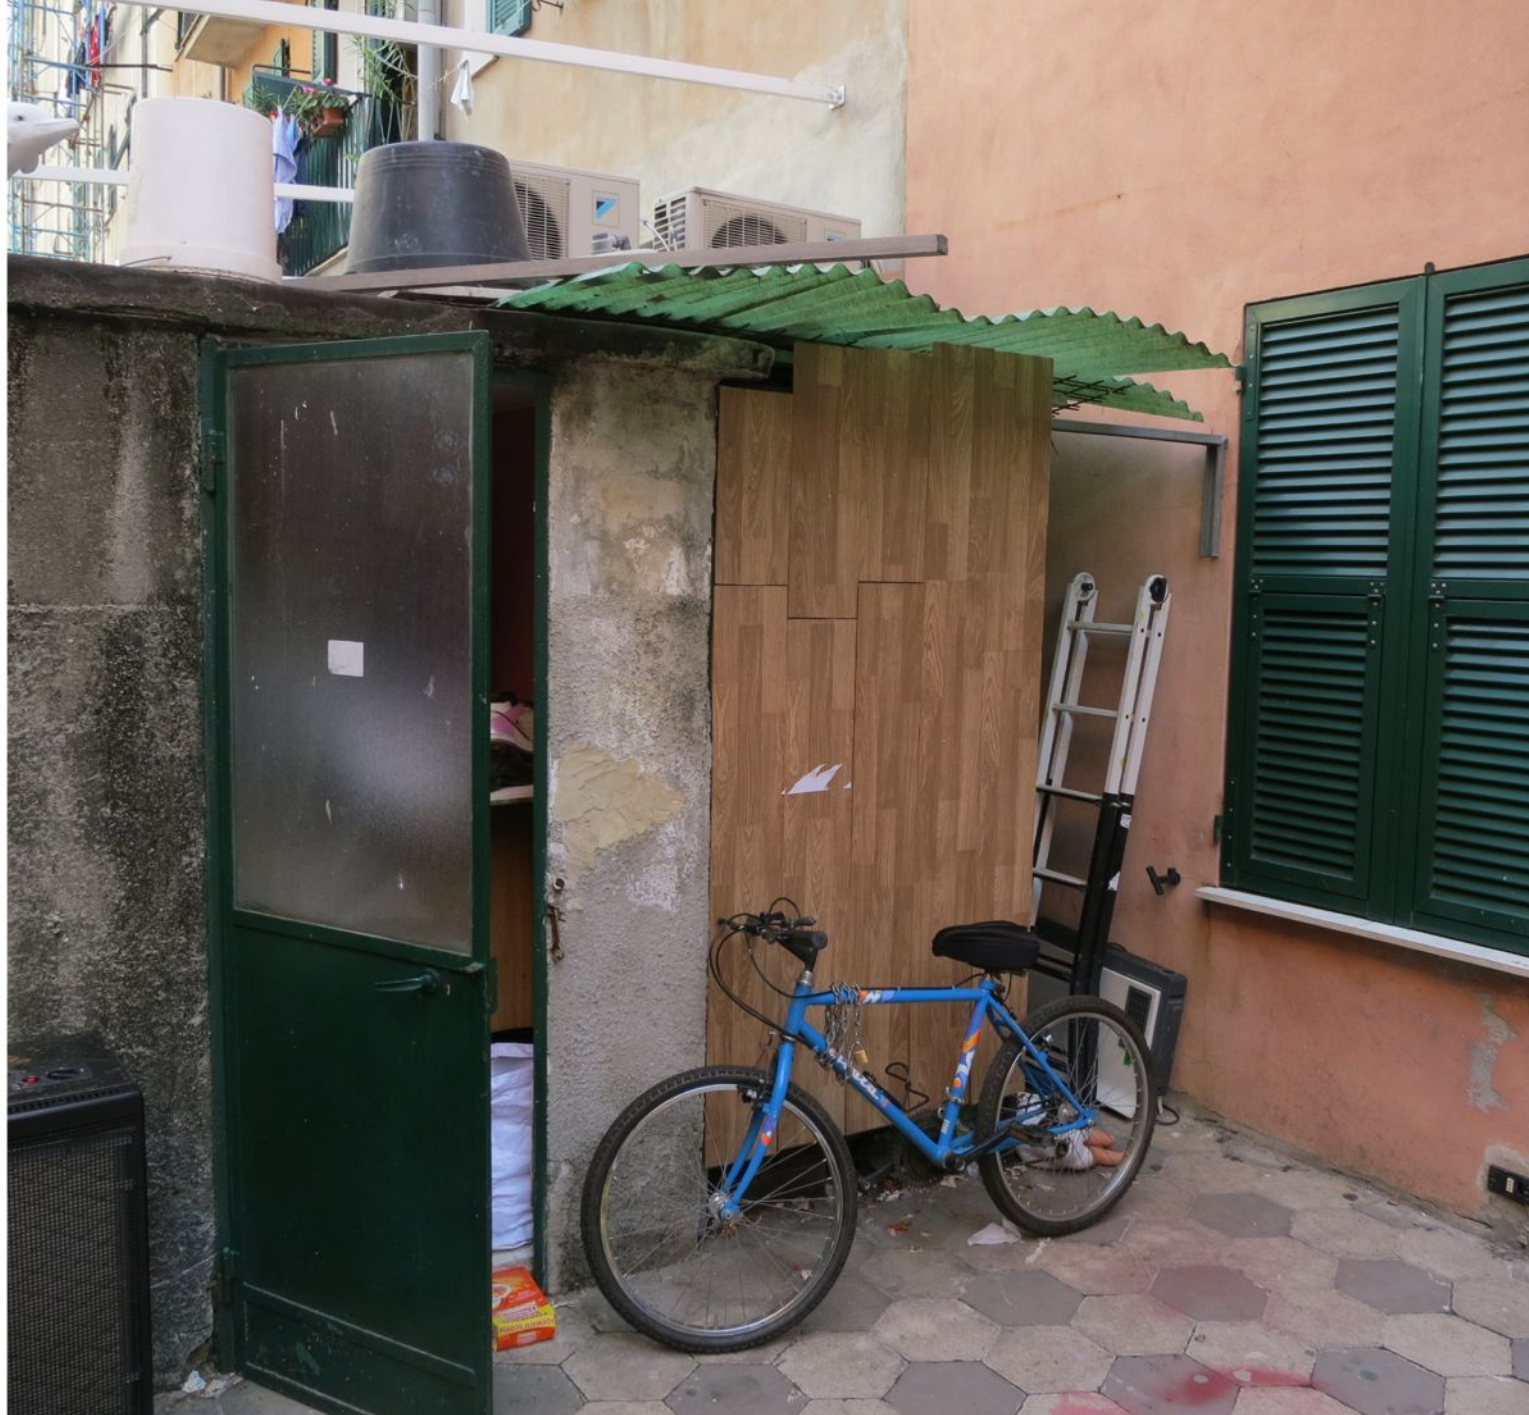
Terazzo posteriore, con il ripostiglio abusivo e il distacco tra ripostiglio e muro perimetrale.
