**ALLEGATO "28"**

**ALLEGATI FOTOGRAFICI**

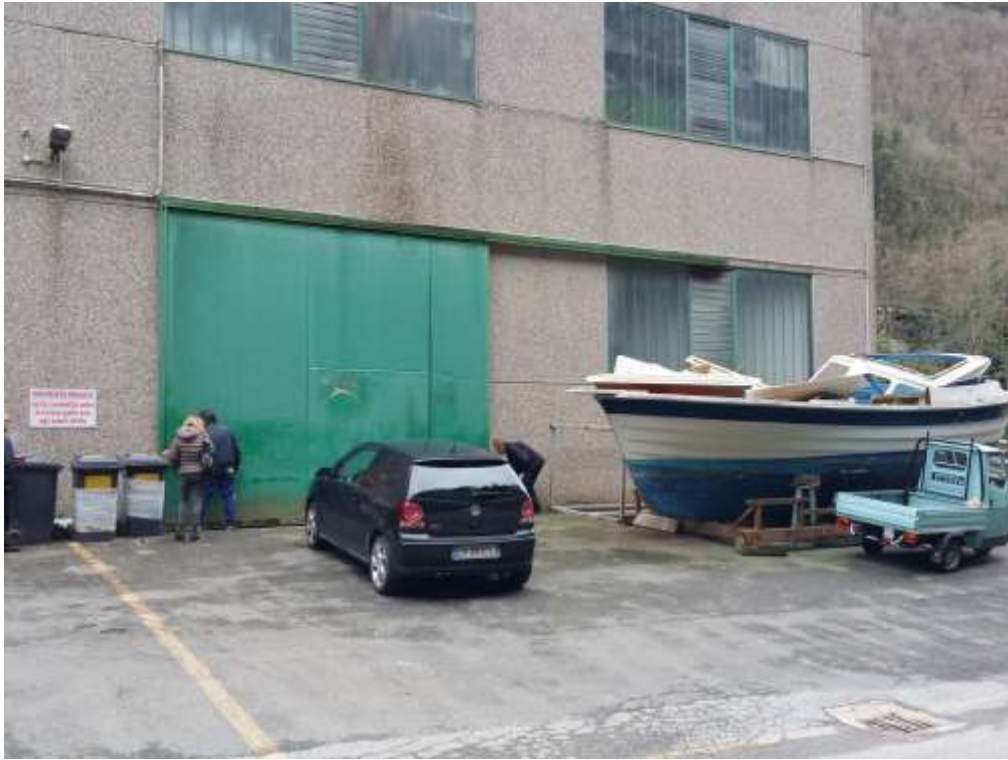
FOTO 1—FRONTE SULLA STRADA COMUNALE—ACCESSO “2”

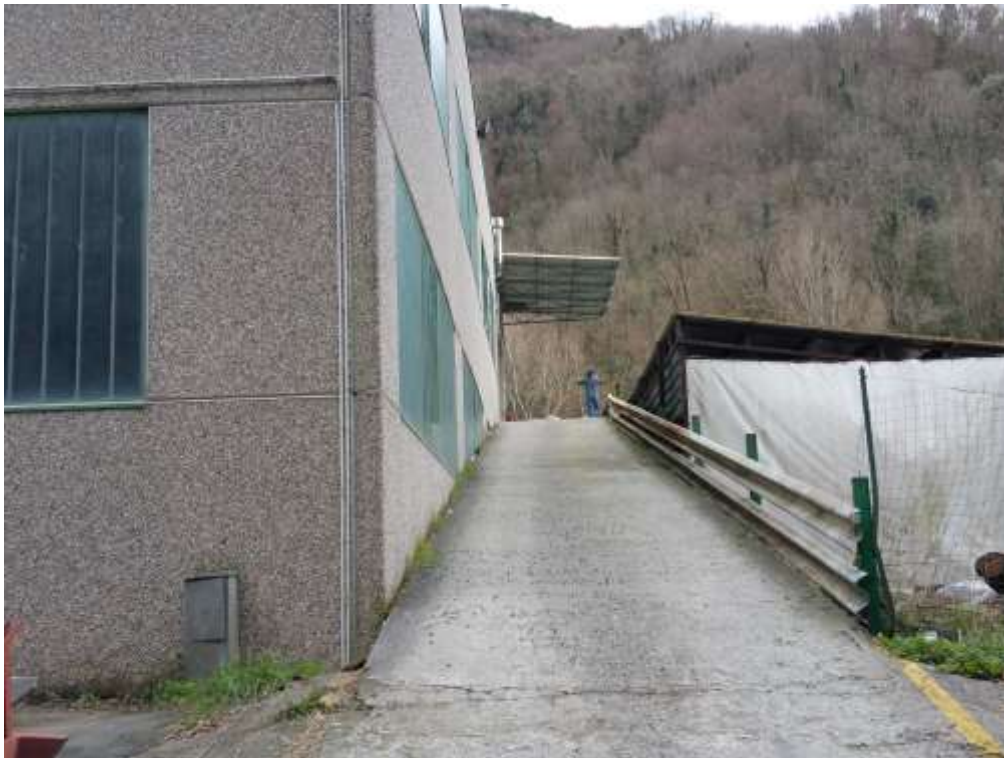
FOTO 3—RAMPA DI ACCESSO AL PIANO 1 (ALTRA PROPRIETA')

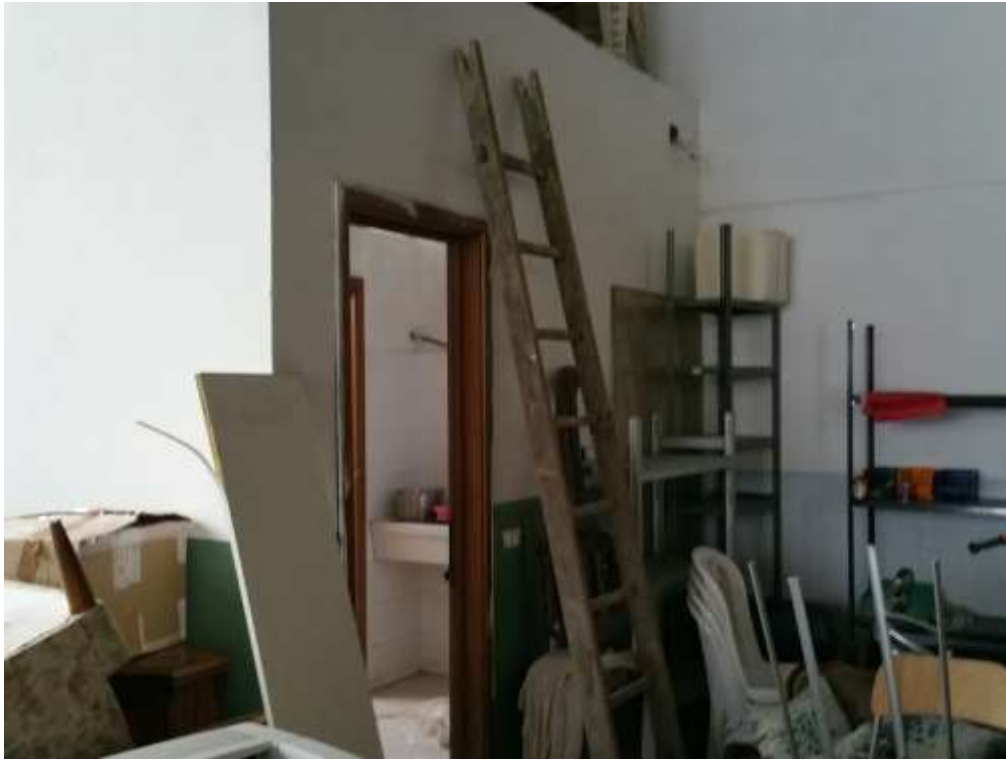
FOTO 5—LOCALI IGIENICI SUB 2 LOCALE “1”

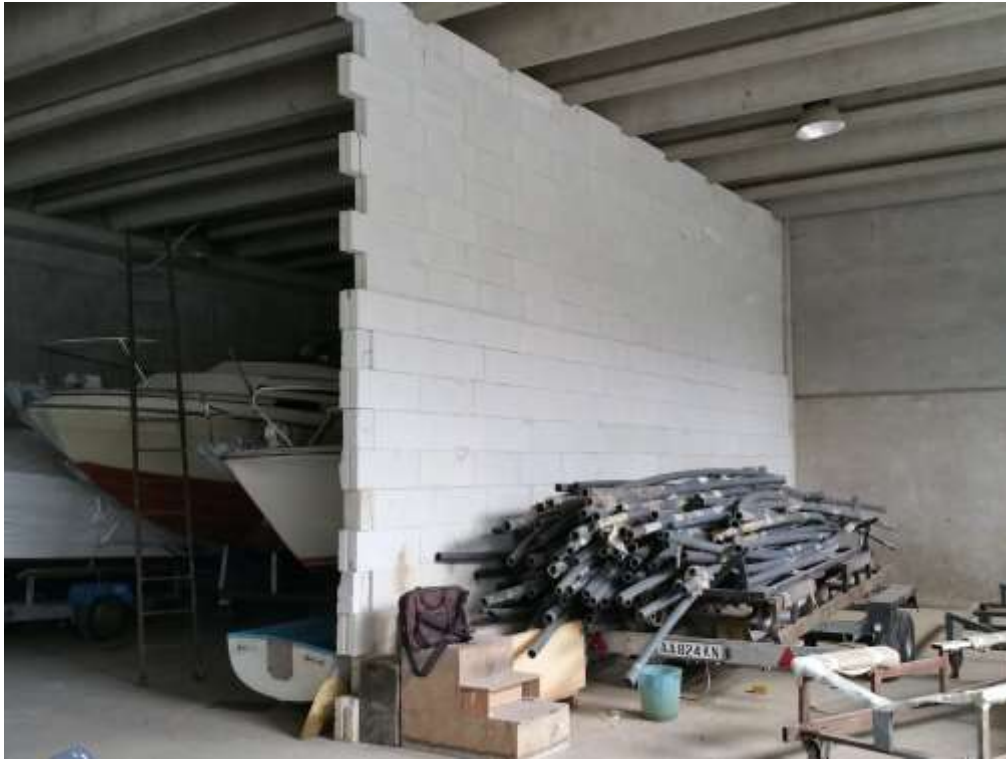
FOTO 9— DIVISIONE REALIZZATA NEL SUB 2 LOCALE “2”

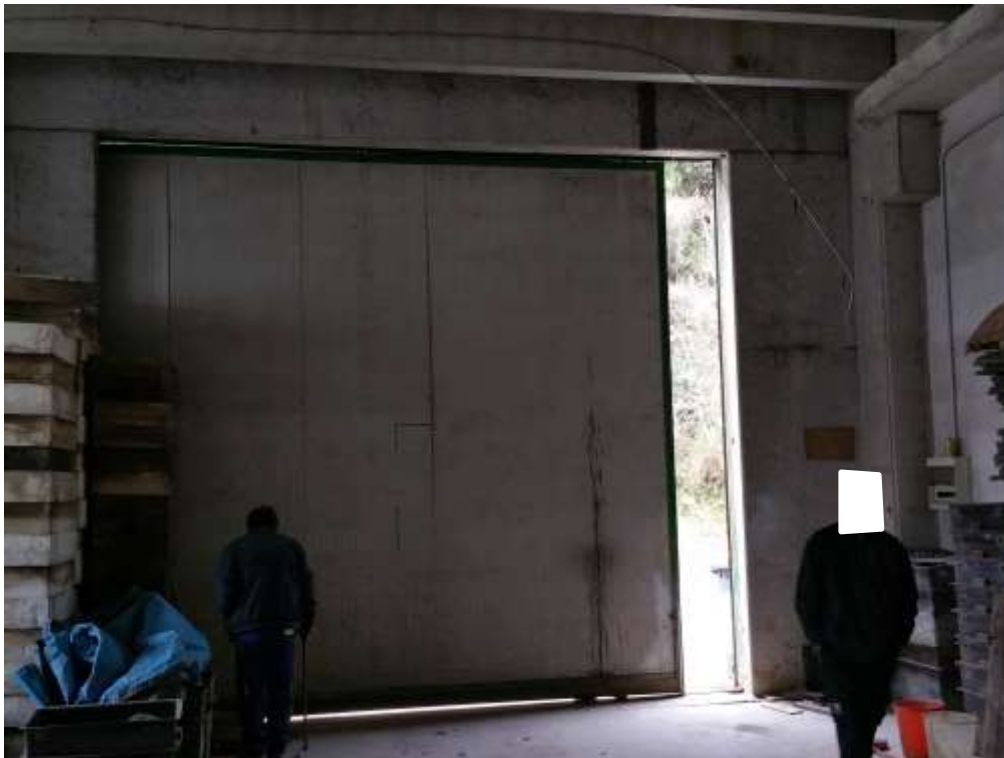
FOTO 11— ALTRO ACCESSO SUB 2 ACCESSO "2"

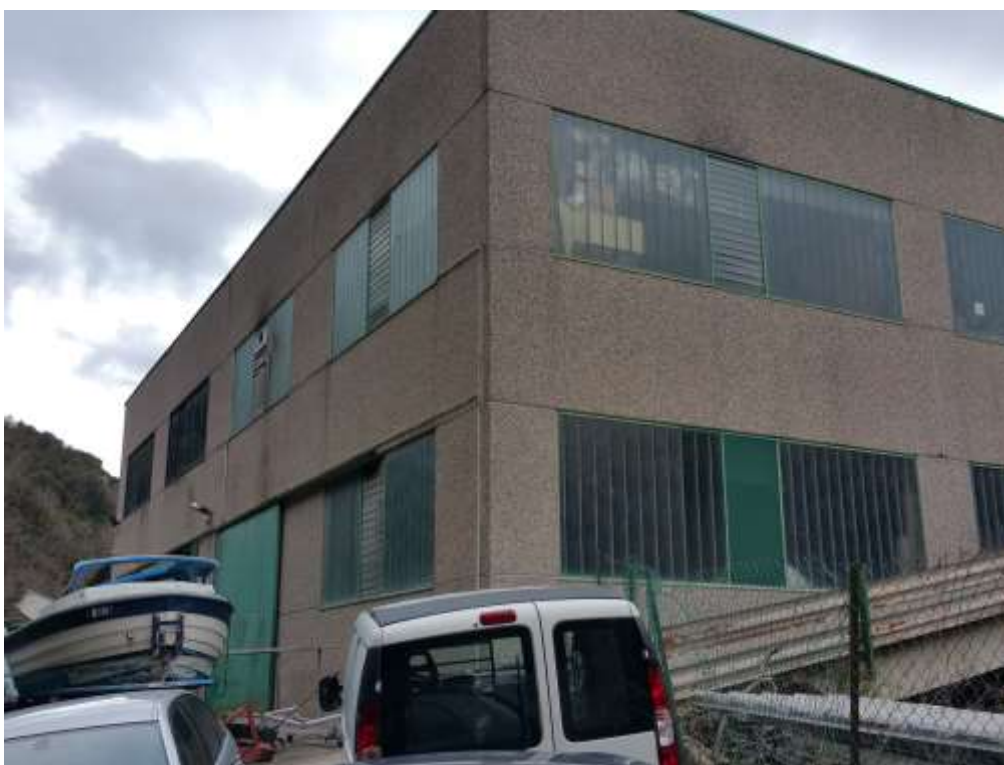
FOTO 10—VISUALE SUD OVEST

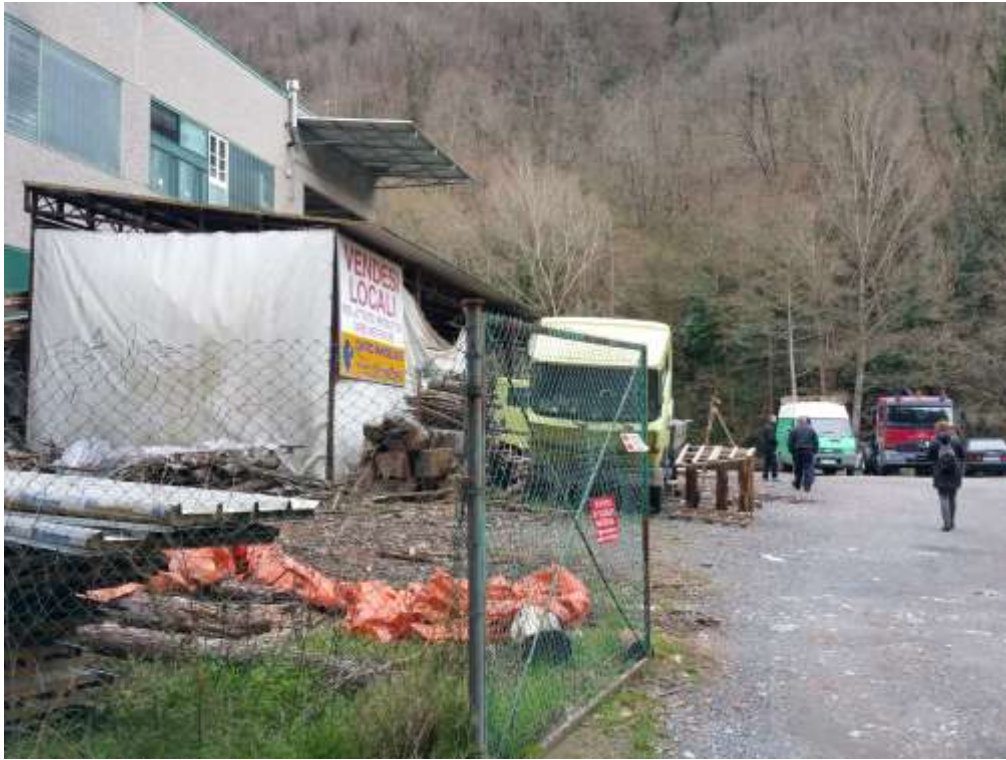
FOTO 13—ACCESSO AL SUB 8 ATTRAVERSO I TERRENI

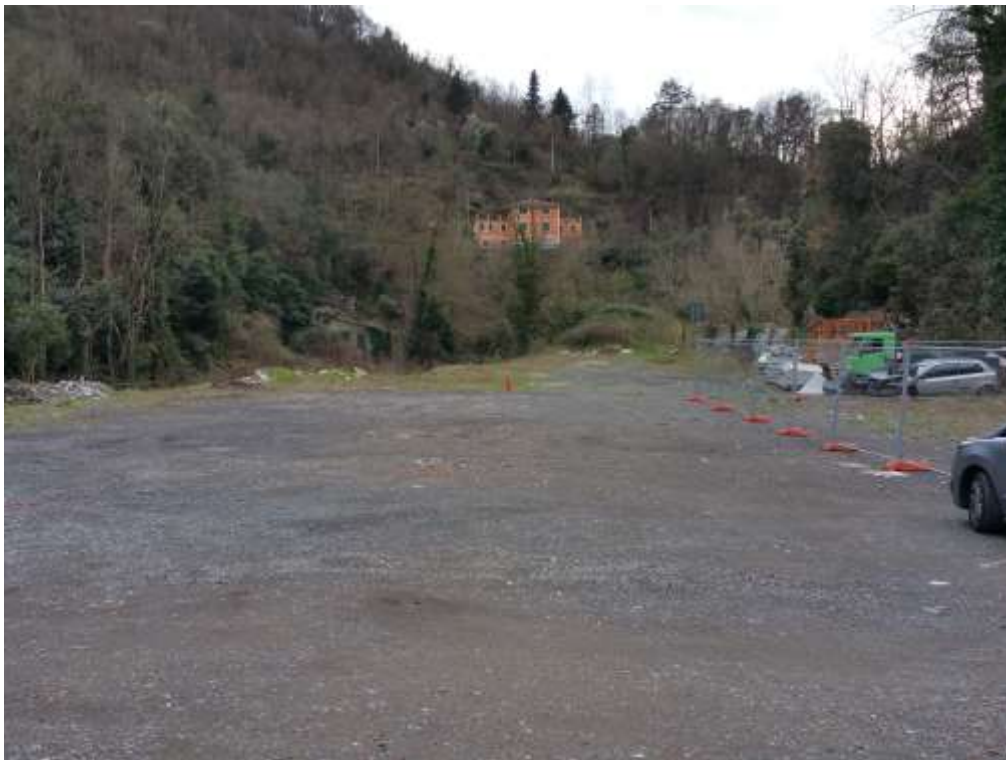
FOTO 14— PANORAMICA MAPP. 569—570 VERSO SUD

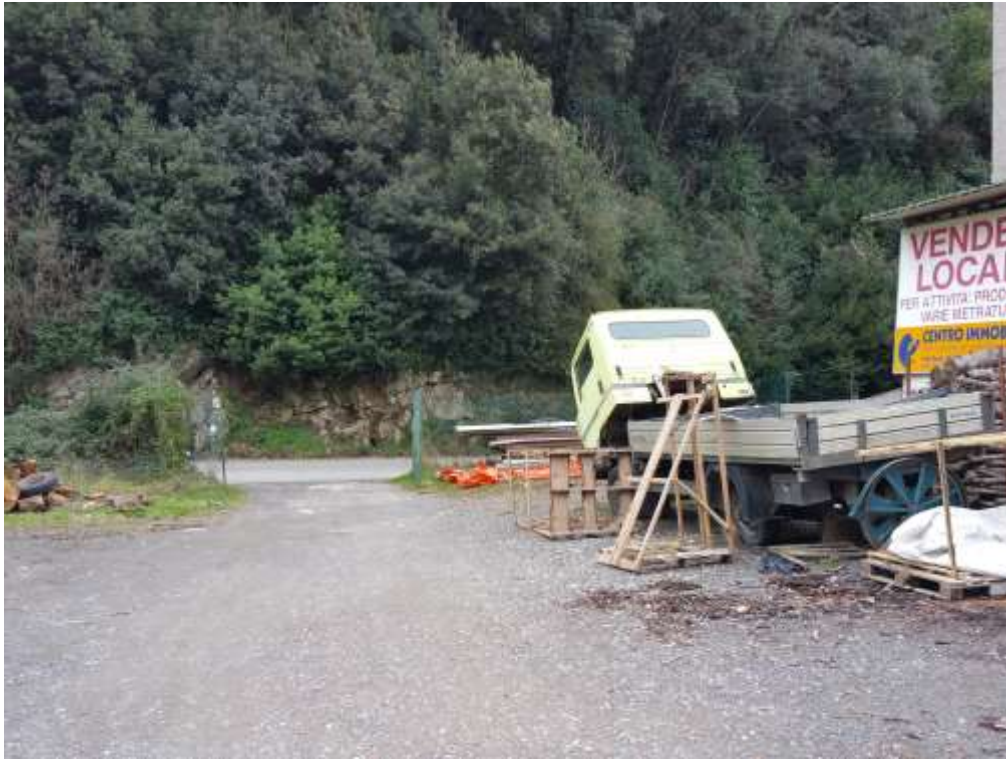
FOTO 15—ACCESSO CARRABILE ALLA PROPRIETA' (VEDI FOTO 13)

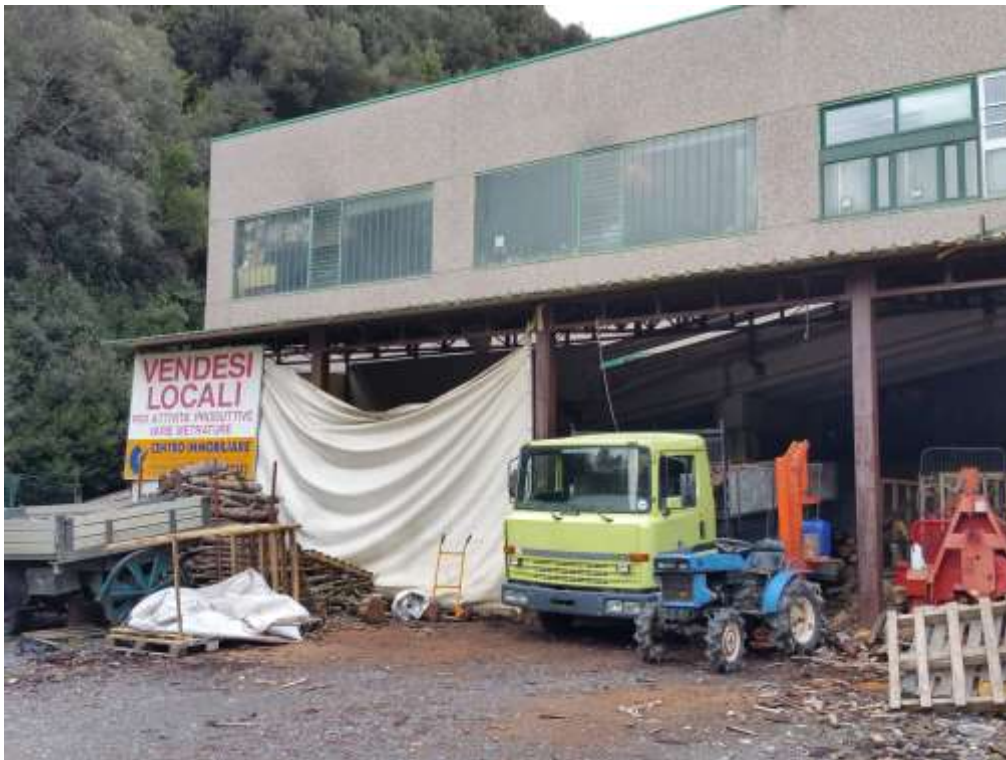
FOTO 16—TETTOIA ABUSIVA

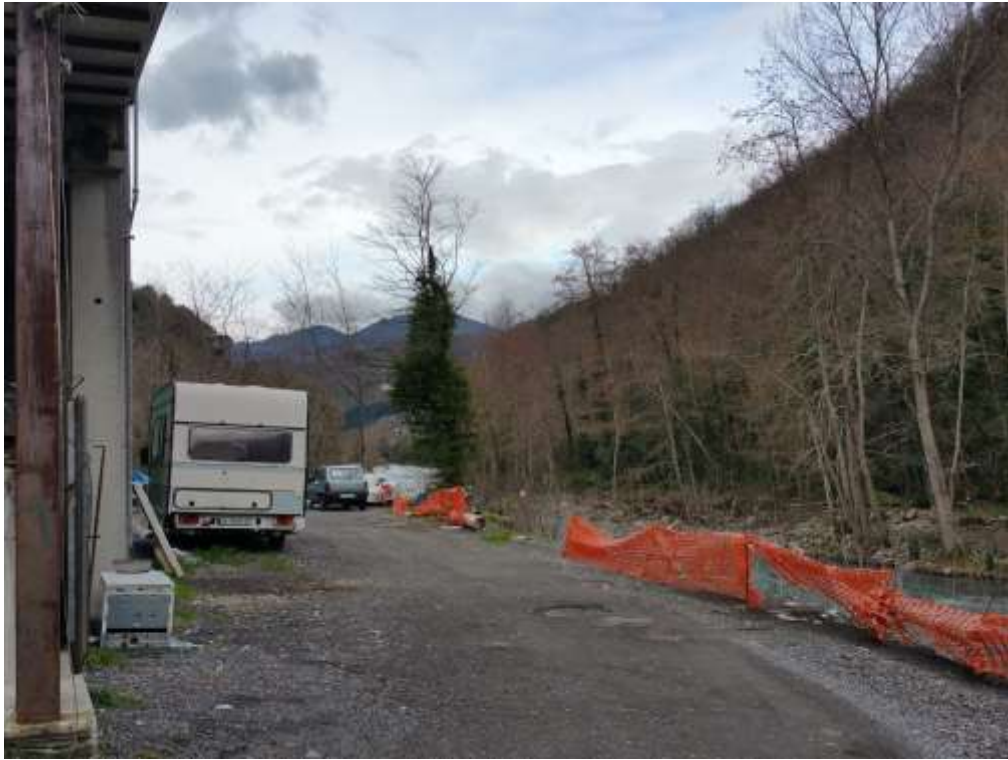
FOTO 17—CORTE E TERRENO LATO SUD EST

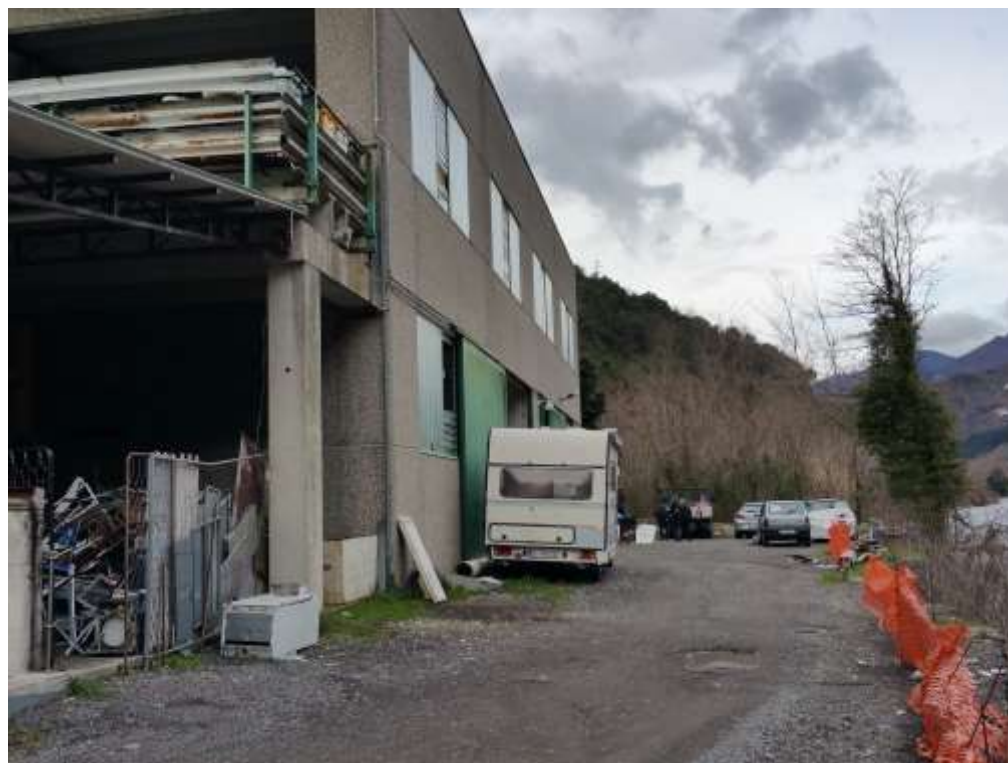
FOTO 18—PROSPETTO SUD EST

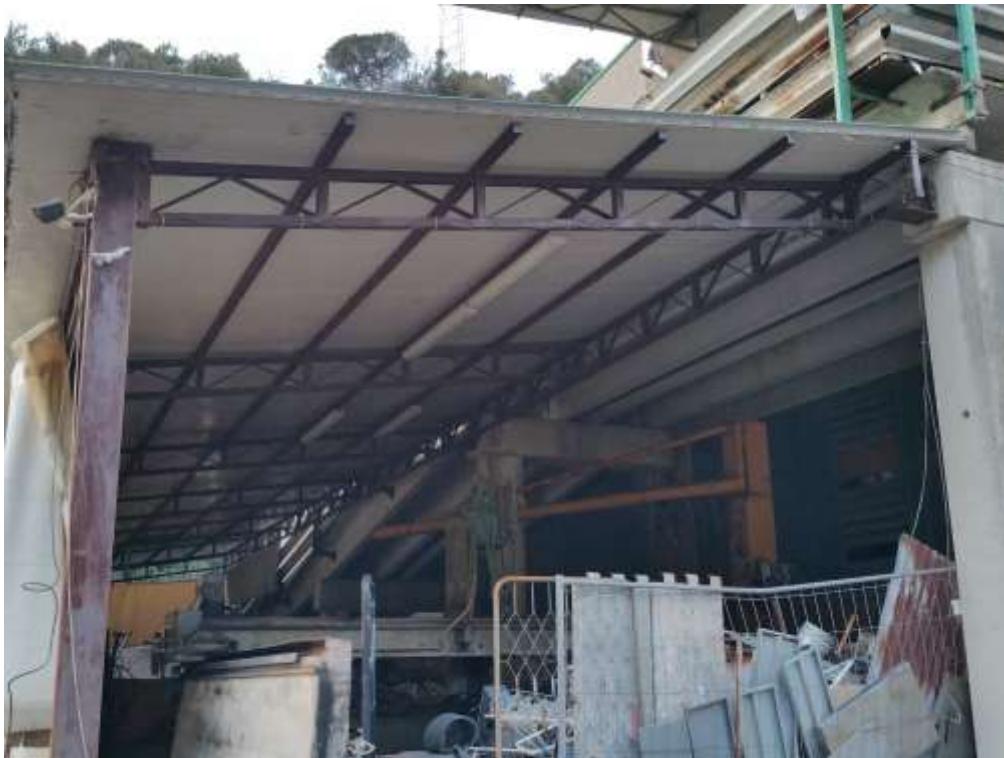
FOTO 19— SPAZIO SOTTOSTANTE LA RAMPA DI ACCESSO AL PIANO 1

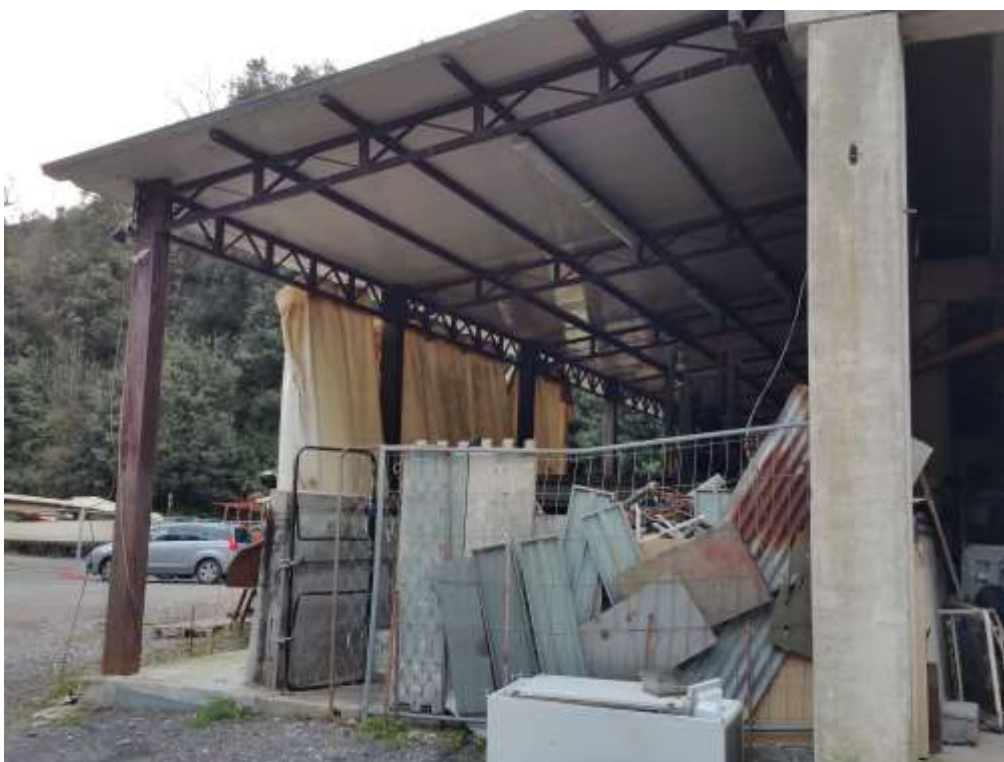
FOTO 20—PARTICOLARE TETTOIA ABUSIVA

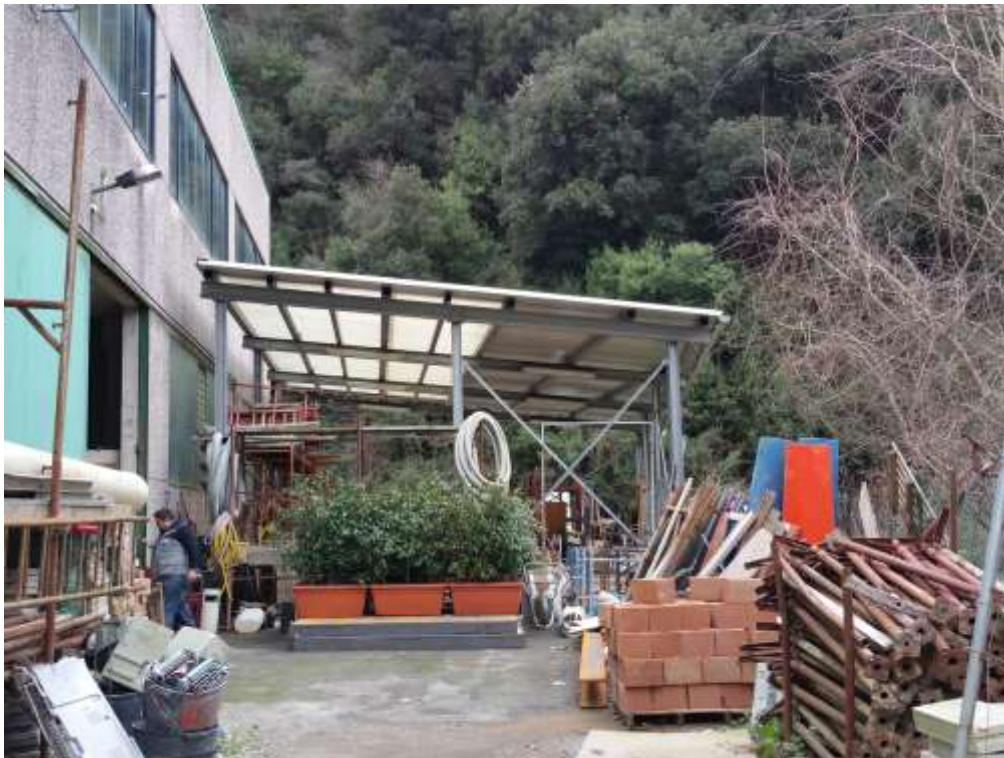
FOTO 21—ACCESSO LOCALE A NORD EST

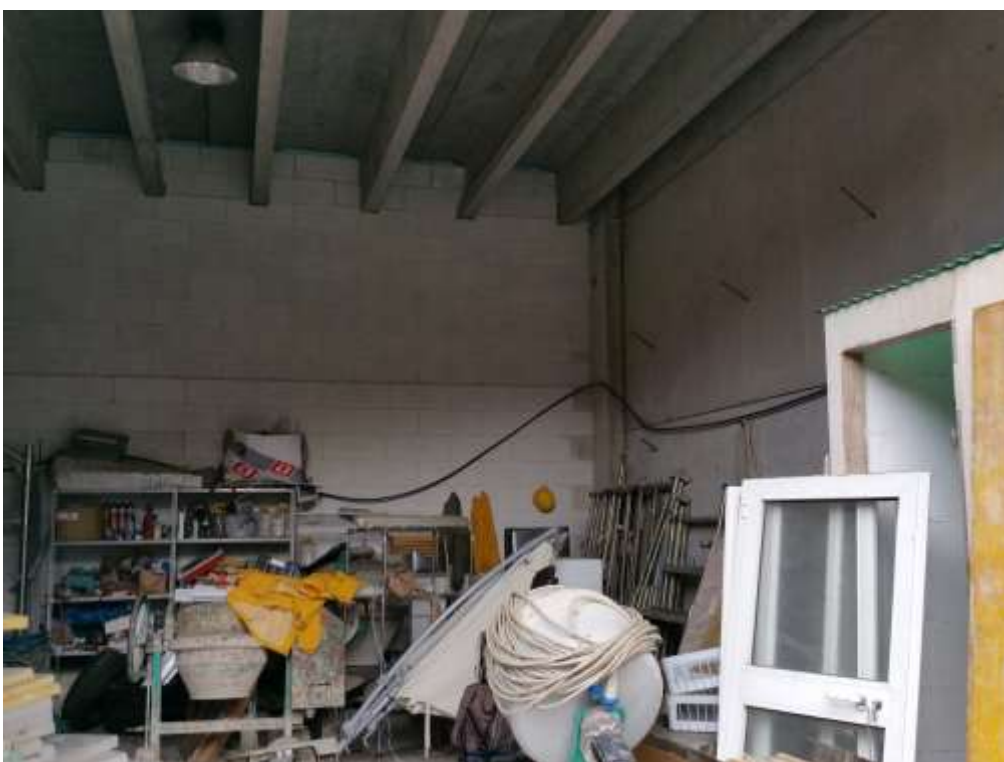
FOTO 22—INTERNO LOCALE NORD EST

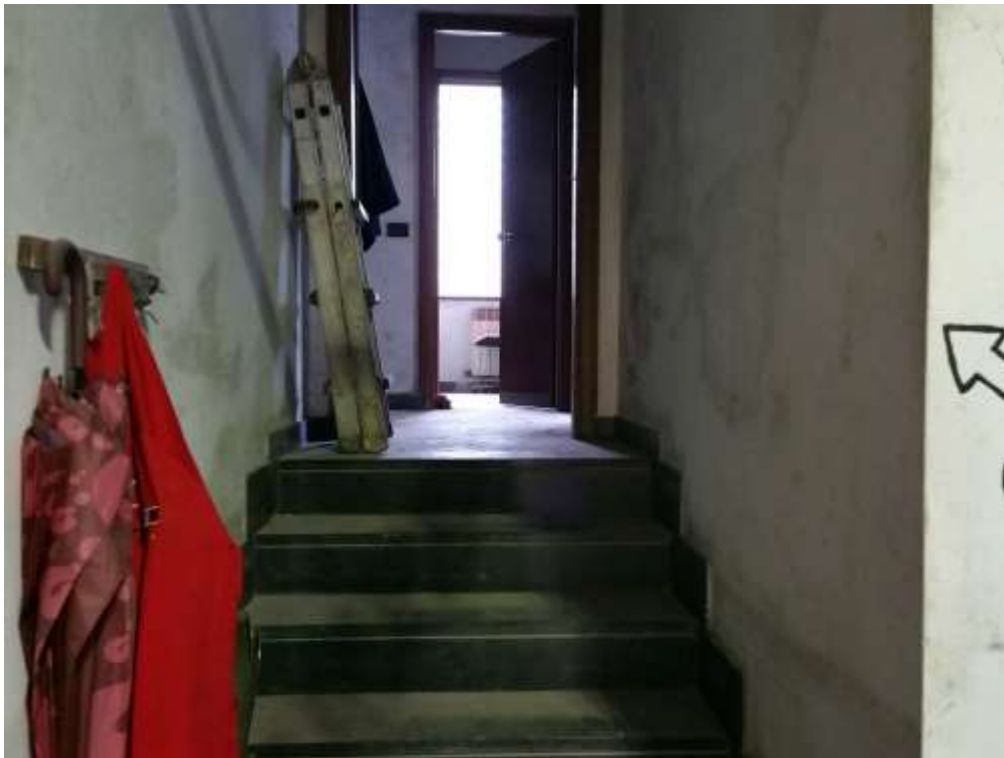
FOTO 23— SCALA DI ACCESSO AGLI UFFICI DAL LOCALE “5”

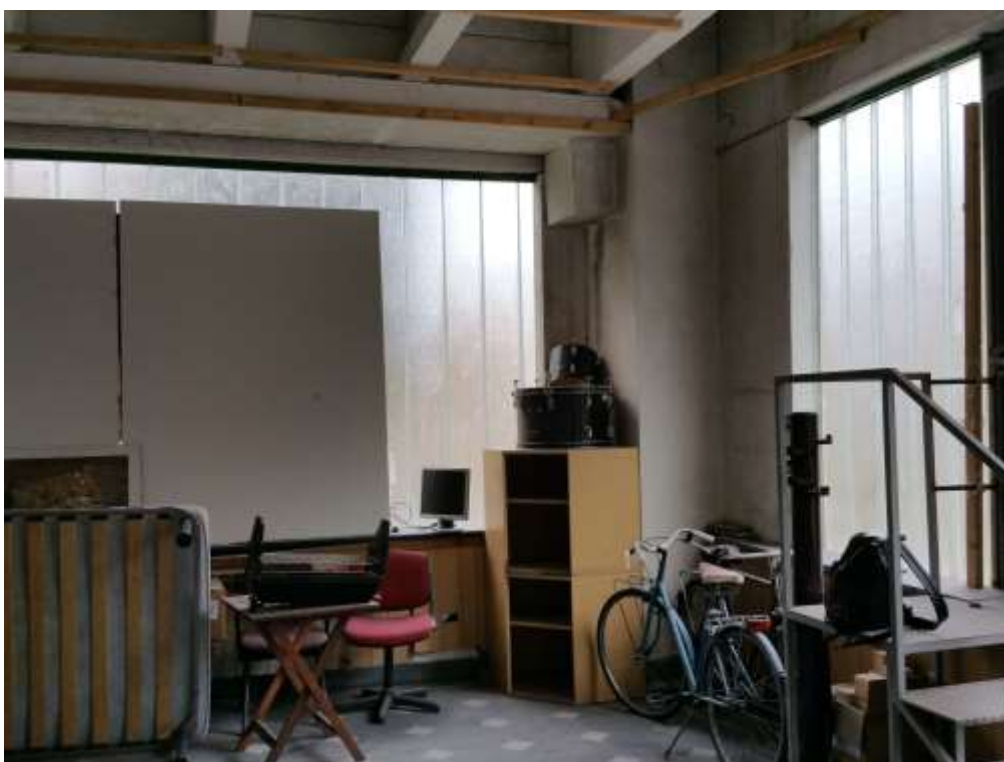
FOTO 24— LOCALE PRINCIPALE UFFICI

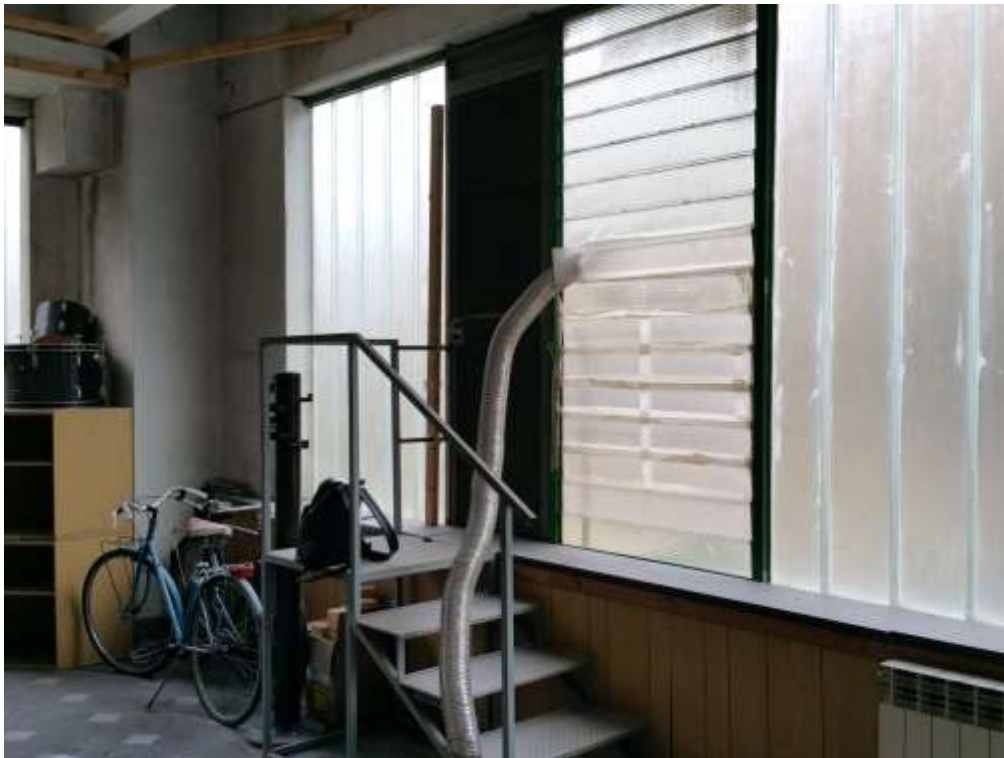
FOTO 25— ACCESSO “INDIPENDENTE” UFFICI

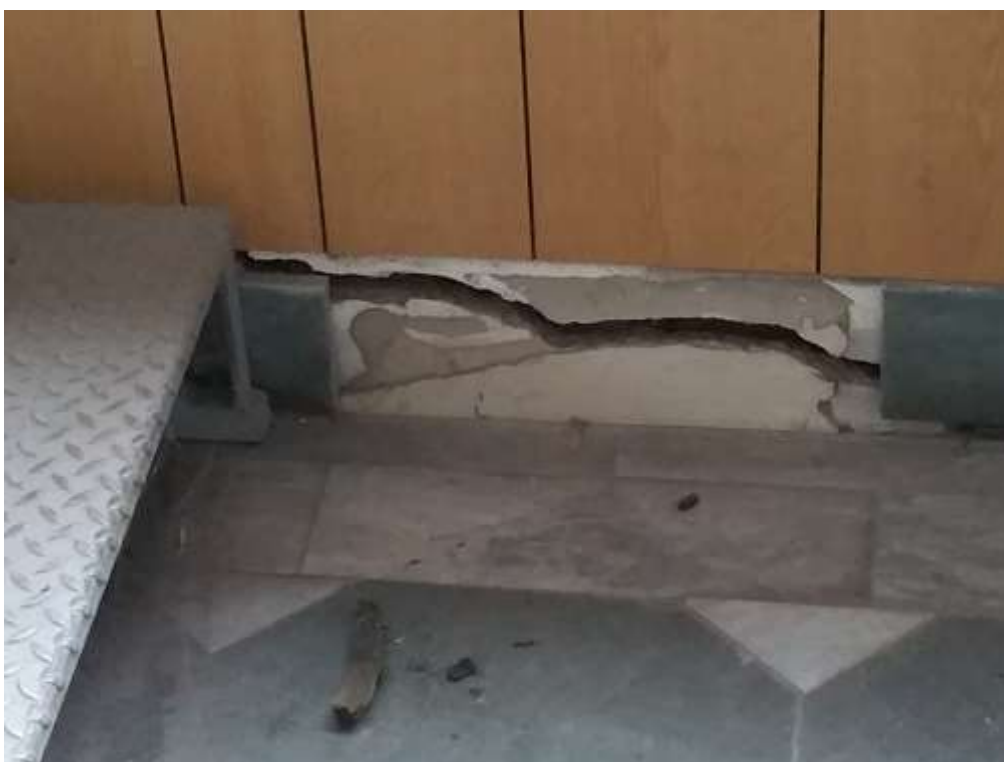
FOTO 26— LESIONI SU MURATURA DIVISORIA

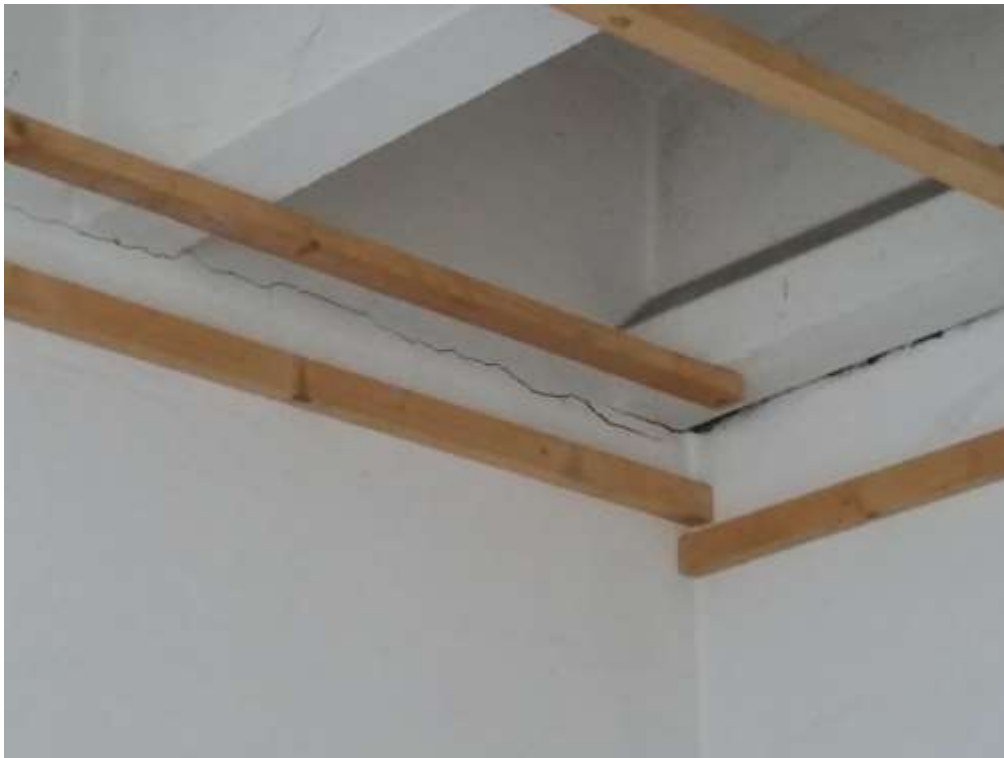
FOTO 27— ALTRE LESIONI

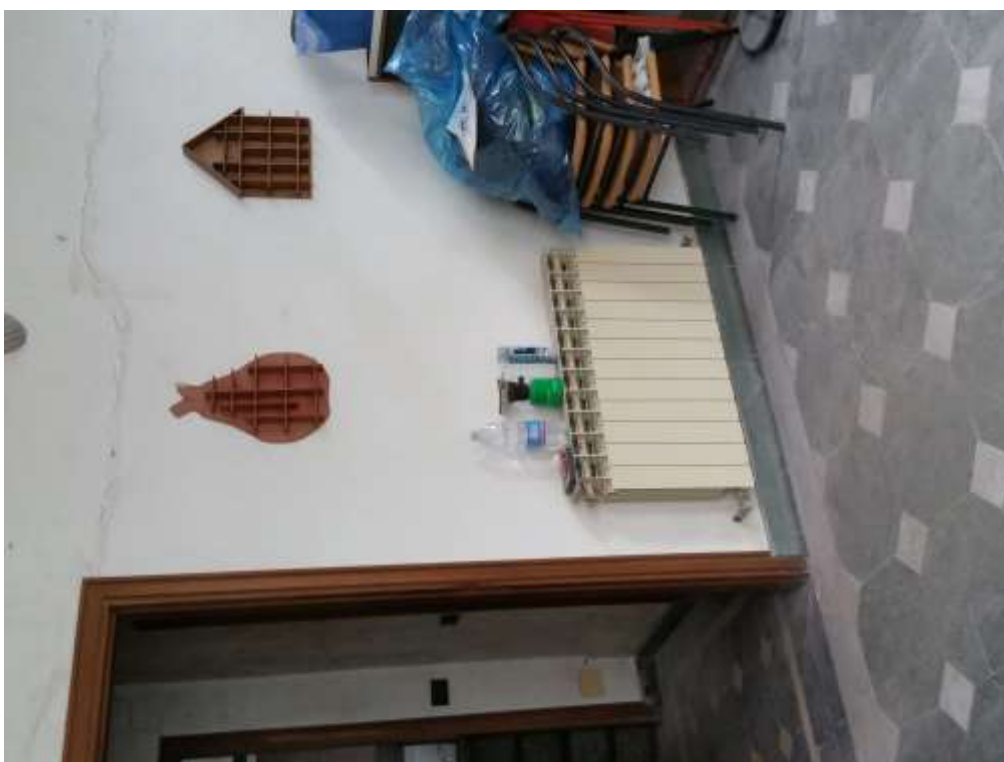
FOTO 28— LESIONI IN ALTRA POSIZIONE

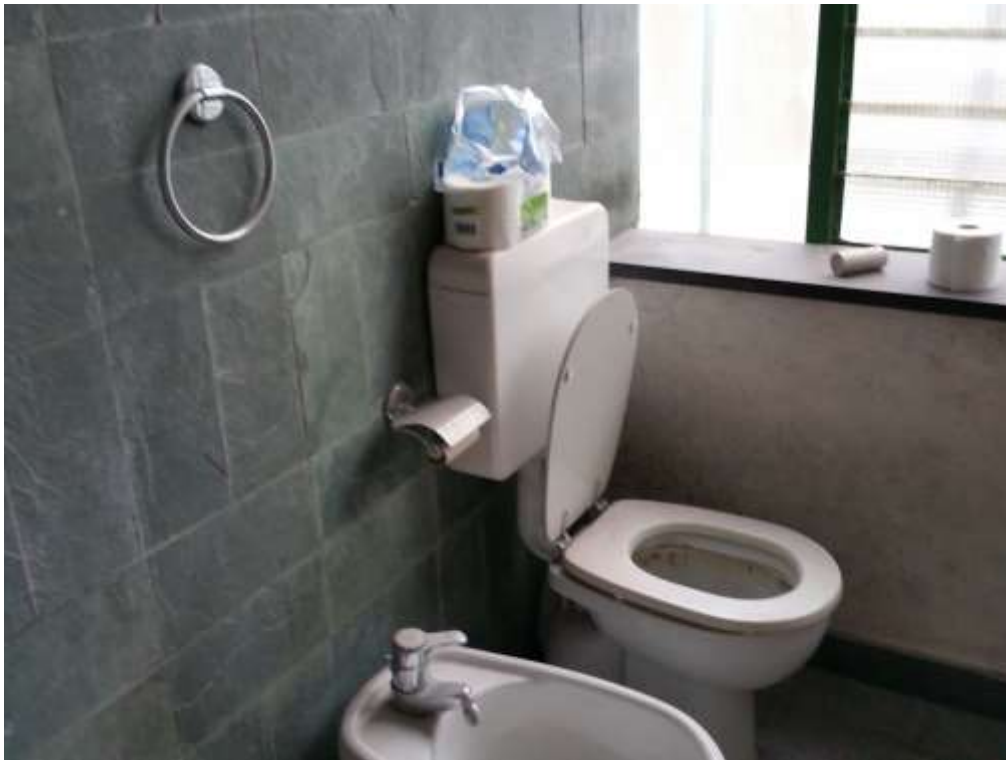
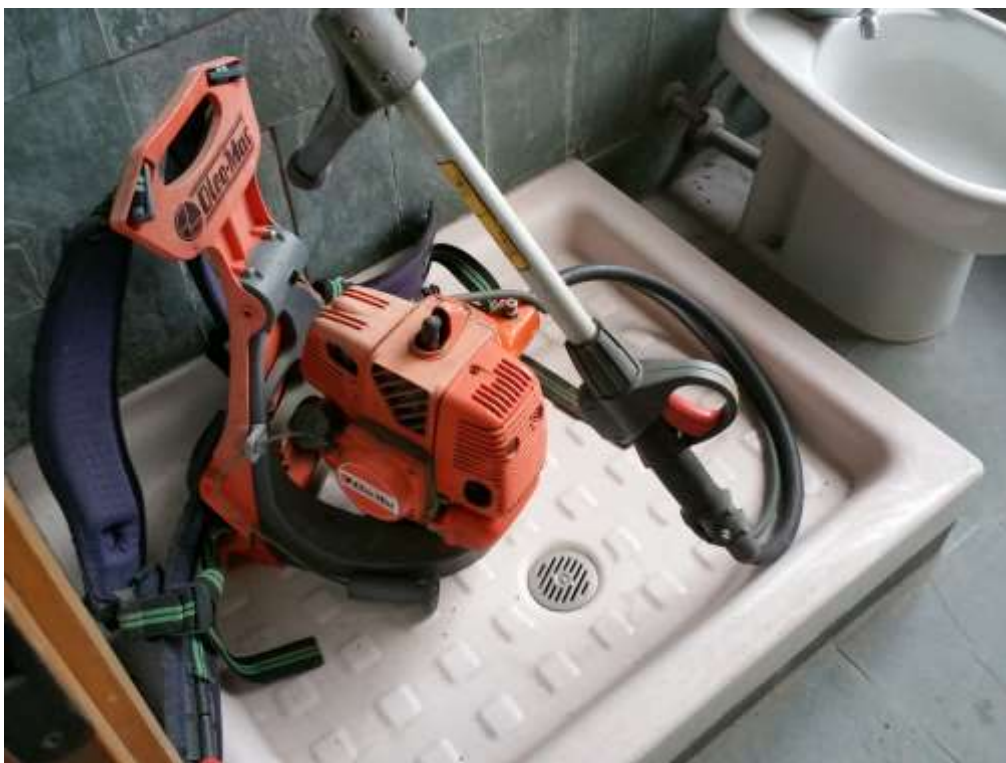
FOTO 29— LOCALE IGIENICO UFFICIO

FOTO 30—VEDI SOPRA

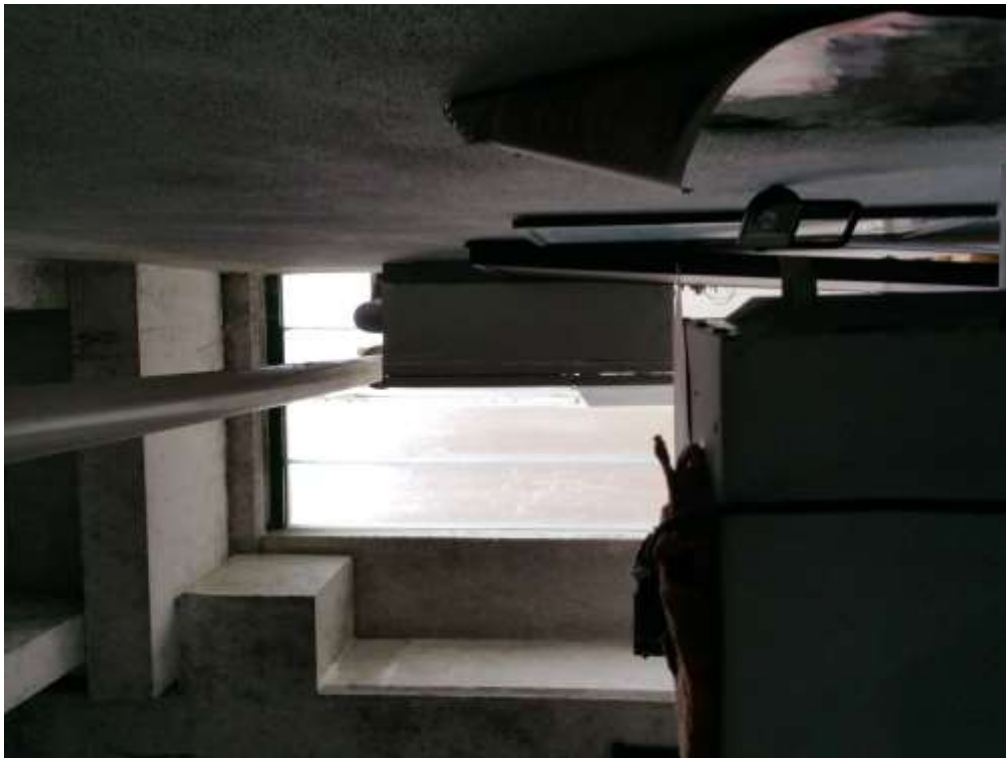
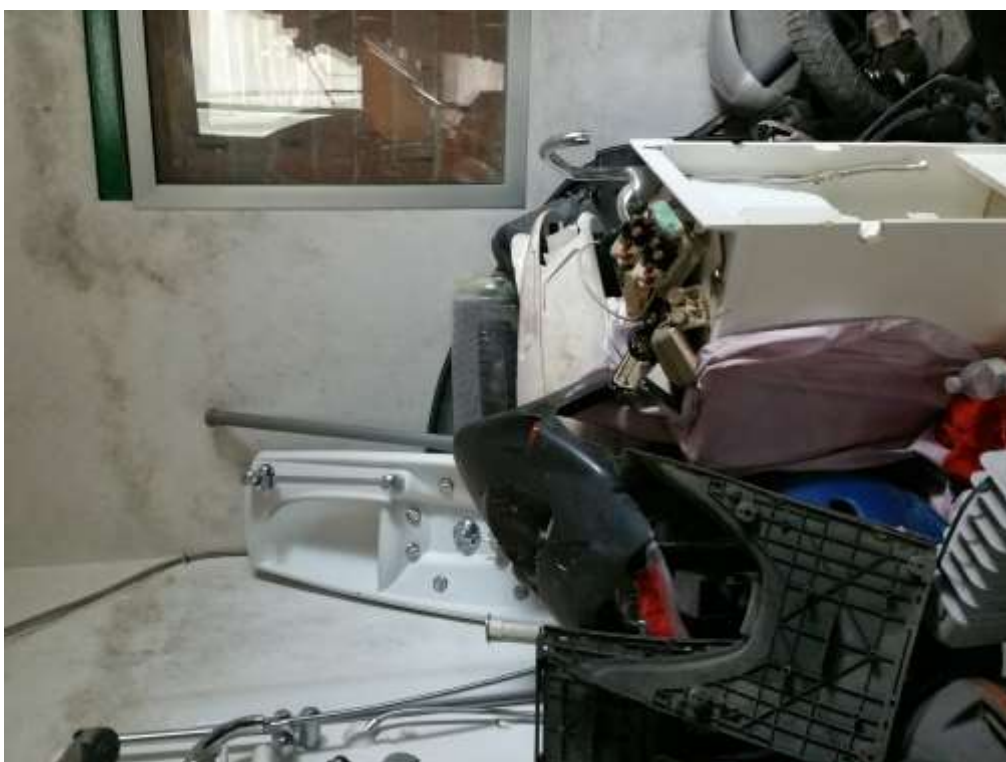
FOTO 31— ALTRO LOCALE

FOTO 32—VEDI SOPRA

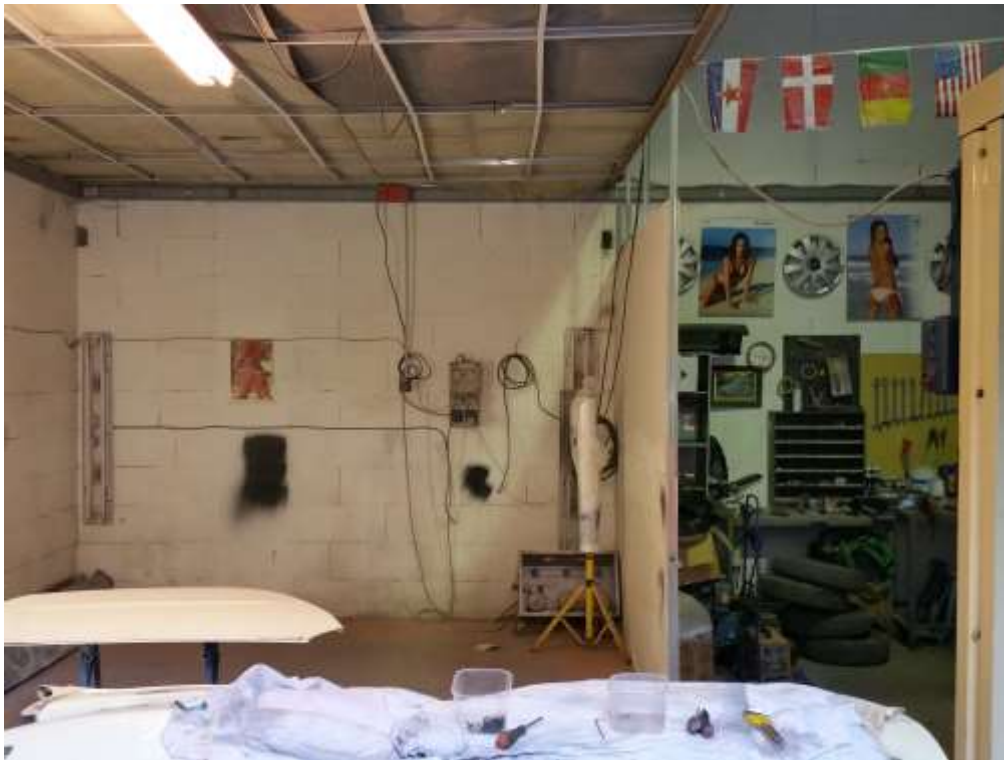
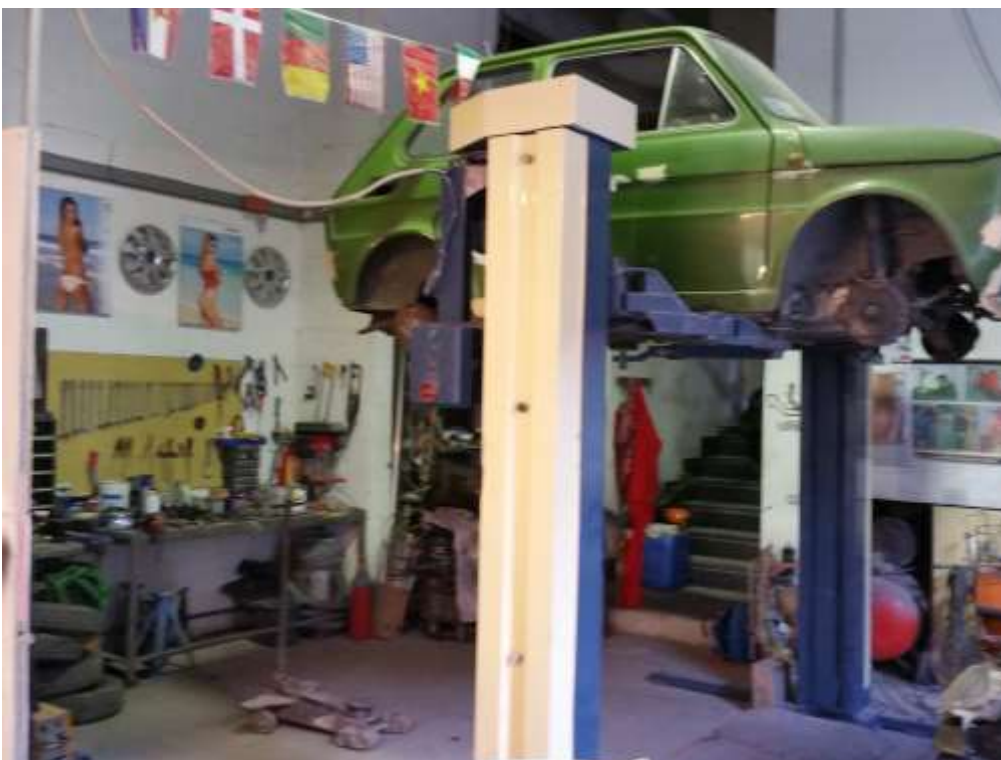
FOTO 33— LOCALE "5" COLLEGATO ALL'UFFICIO

FOTO 34—VEDI SOPRA

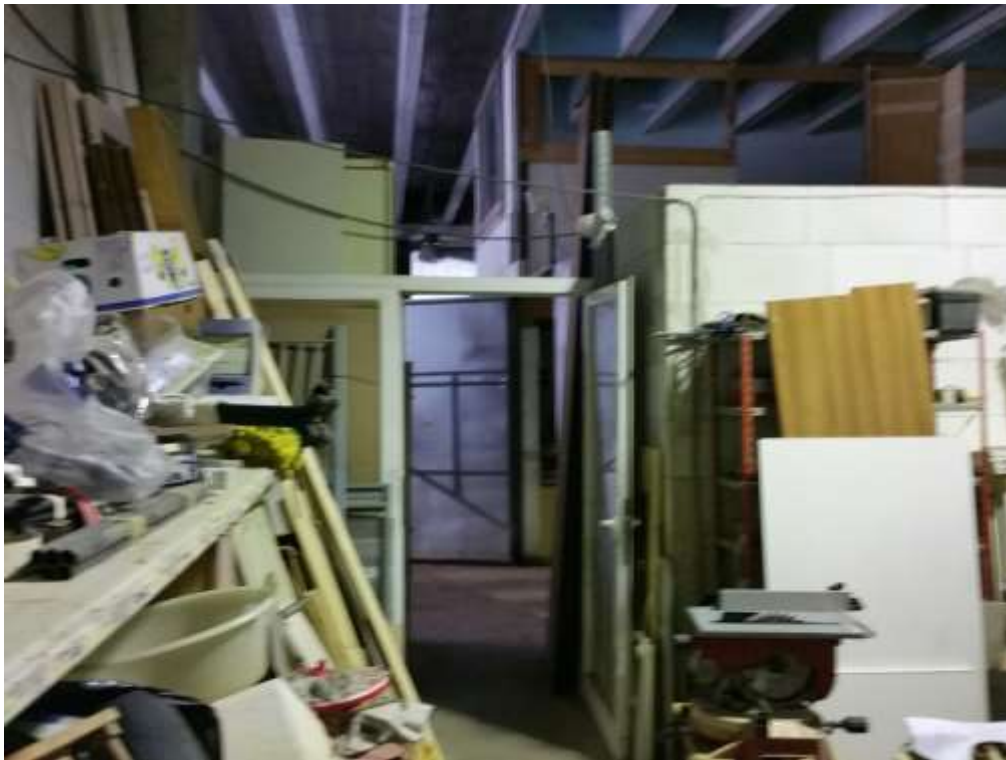
FOTO 37—ACCESSO AL LOCALE 7 DA SPAZIO INTERNO

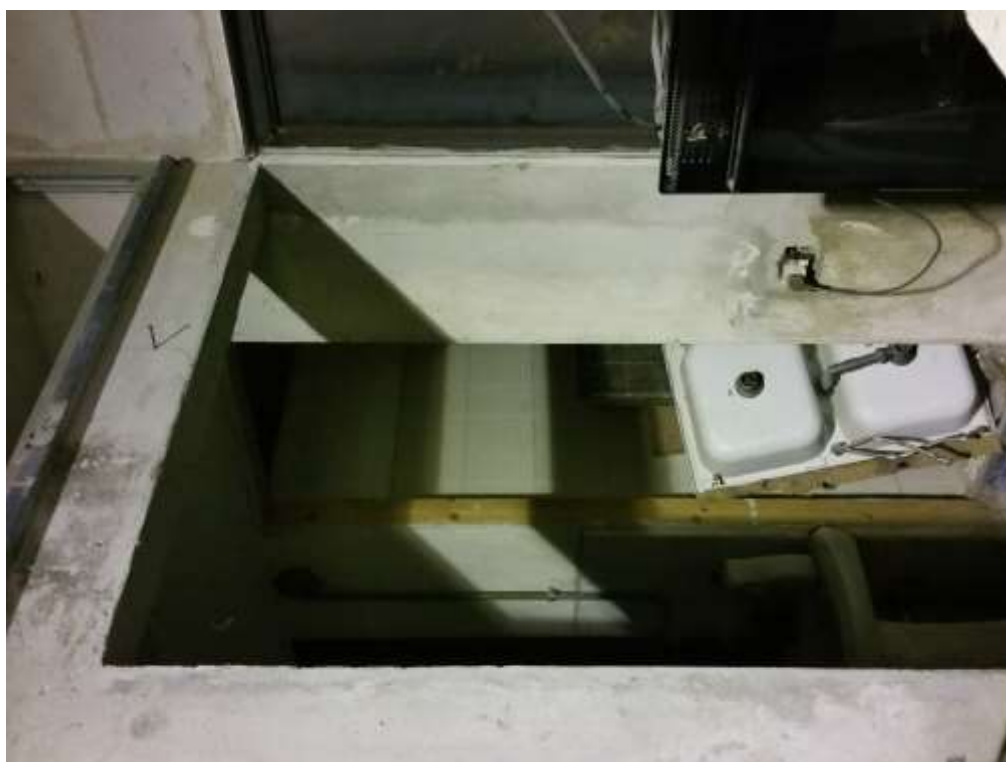
FOTO 38—SERVIZI IGIENICI FRA LOCALE 5 E LOCALE 7
