**ALLEGATO "28"**

**ALLEGATI FOTOGRAFICI**

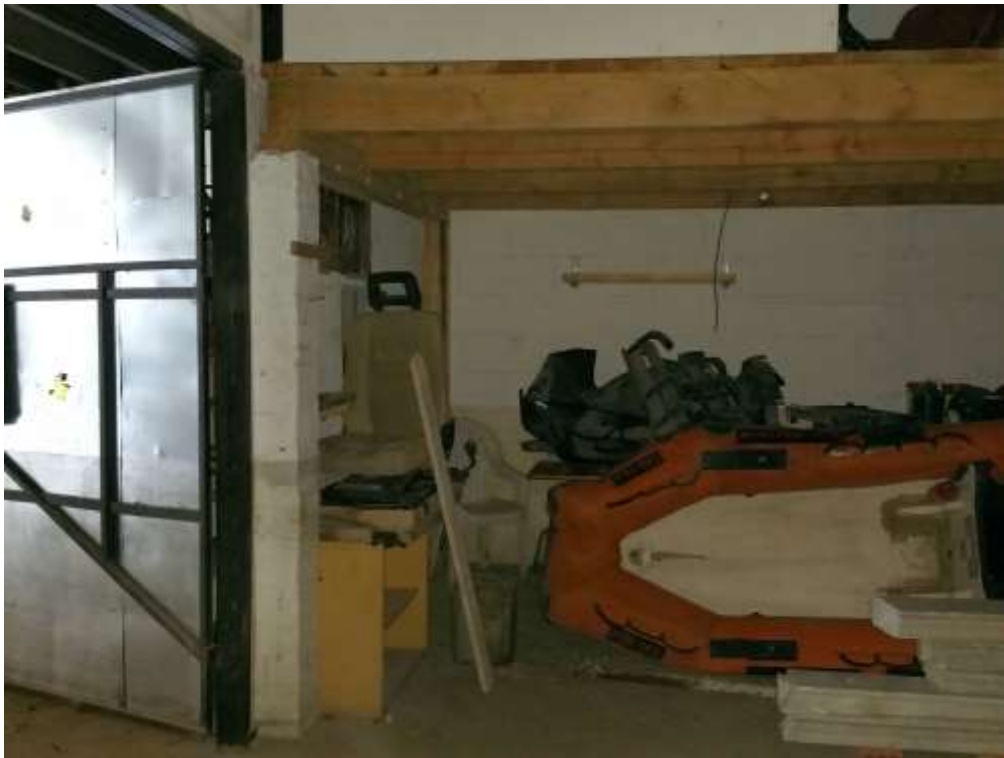
FOTO 38—LOCALE 8 E SOPPALCO ABUSIVO

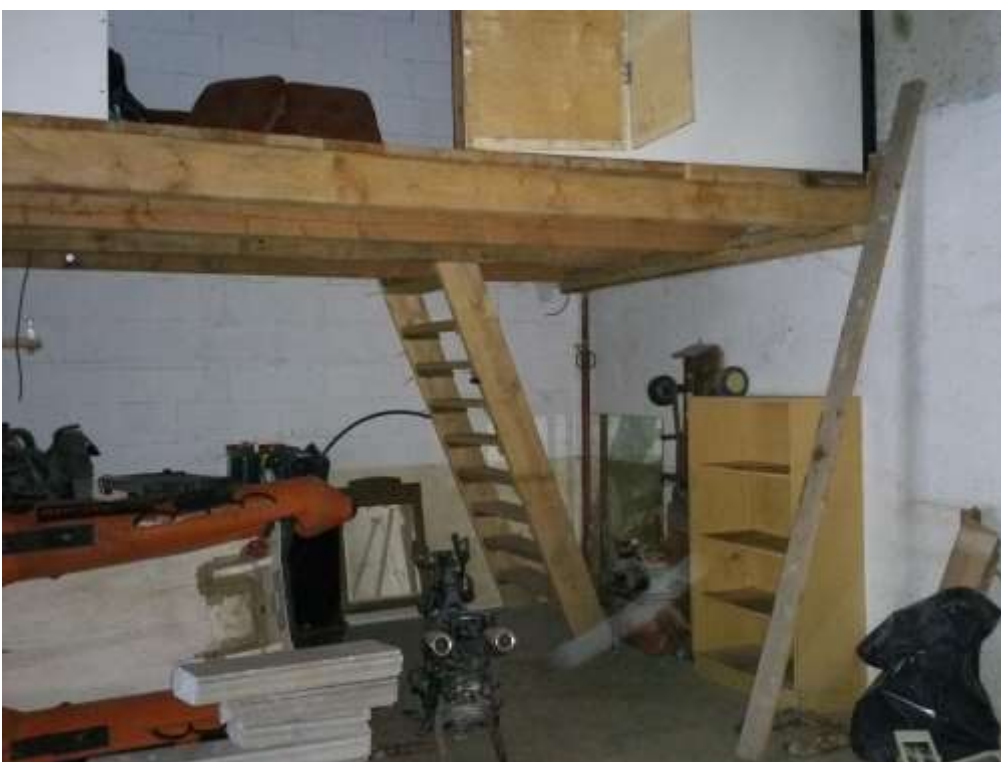
FOTO 39—PARTICOLARE SOPPALCO

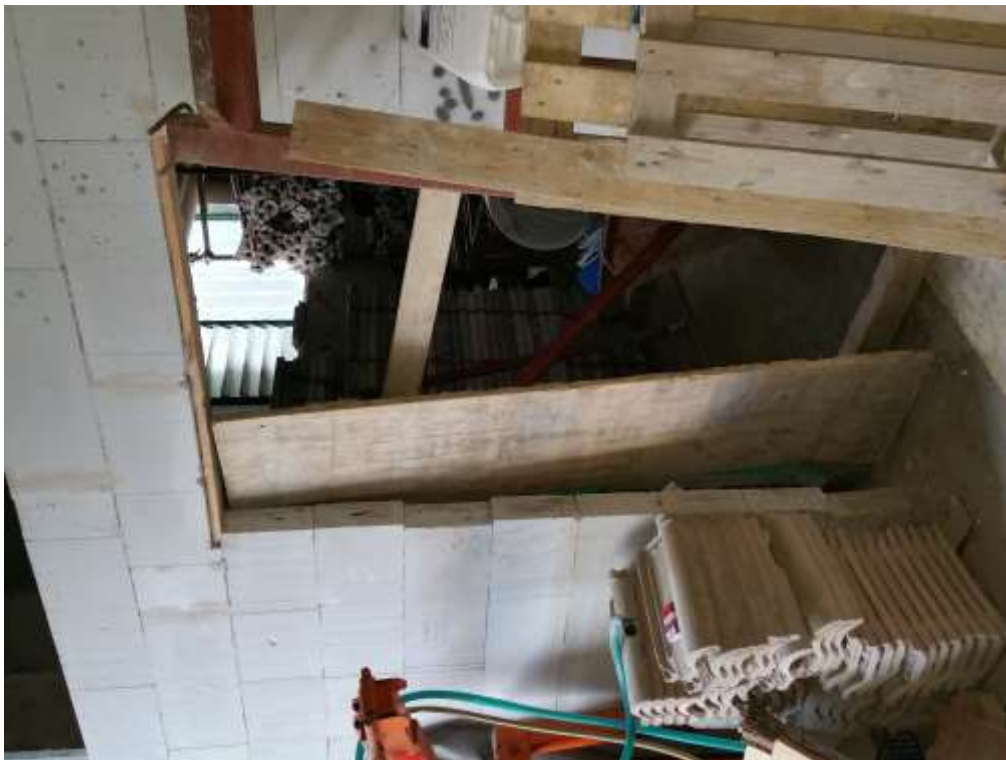
FOTO 41—ACCESSO LOCALE 4

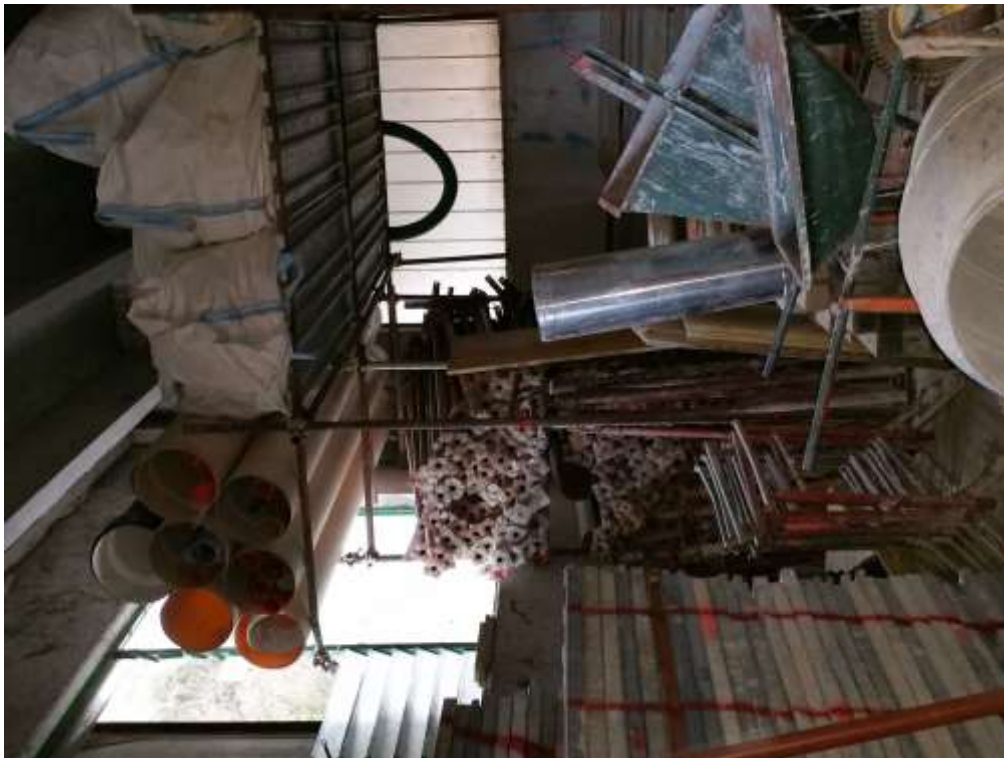
FOTO 42—INTERNO LOCALE 4

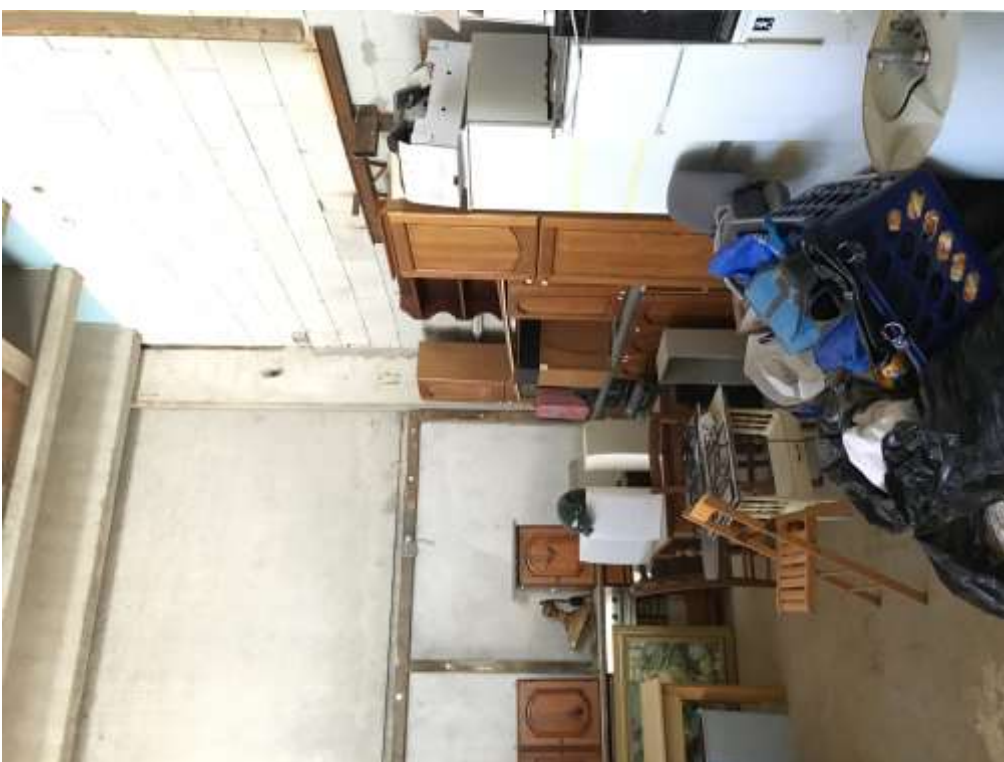
FOTO 43—INTERNO LOCALE 3

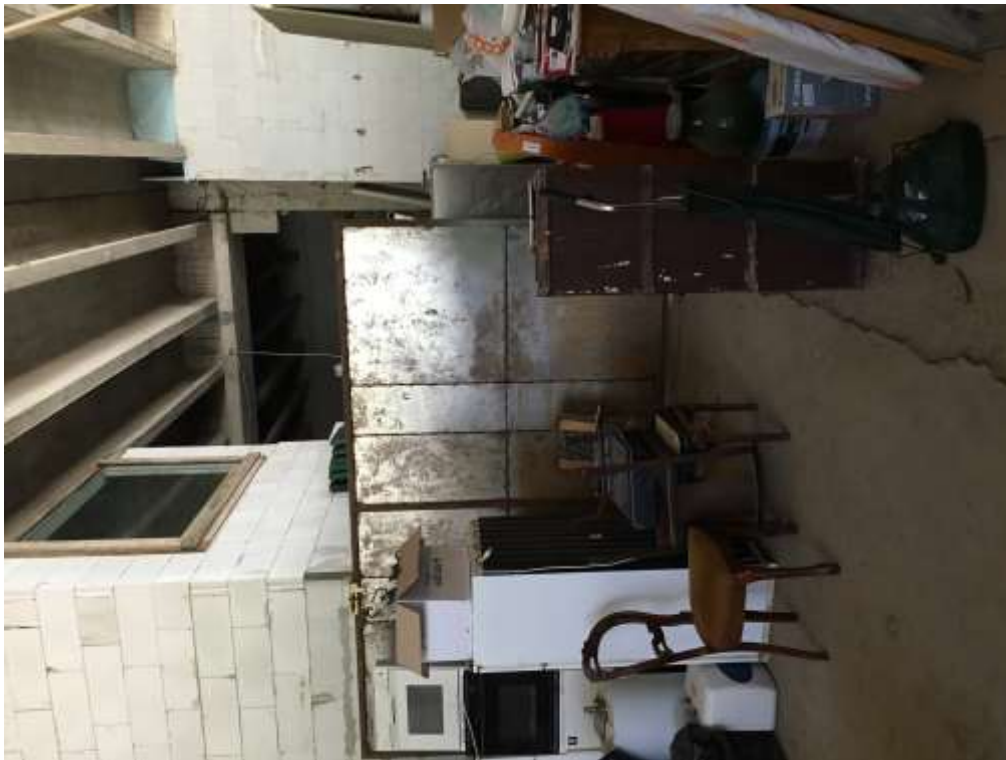
FOTO 44—INTERNO LOCALE 4

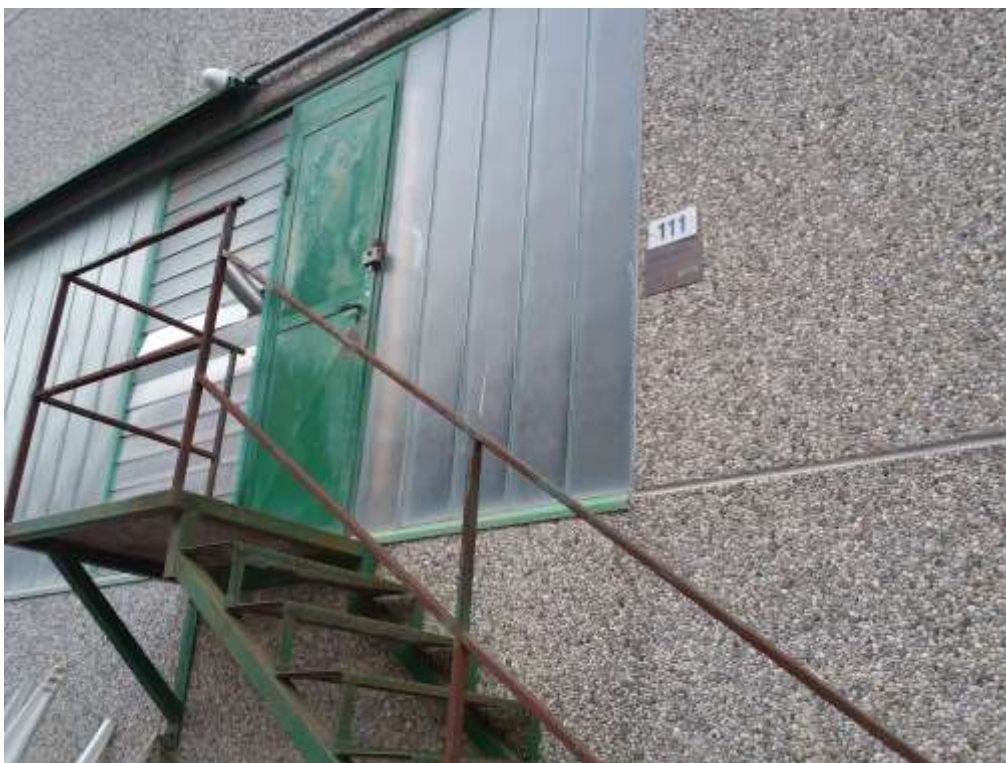
FOTO 45—SCALA ESTERNA ABUSIVA DI ACCESSO ALL'UFFICIO

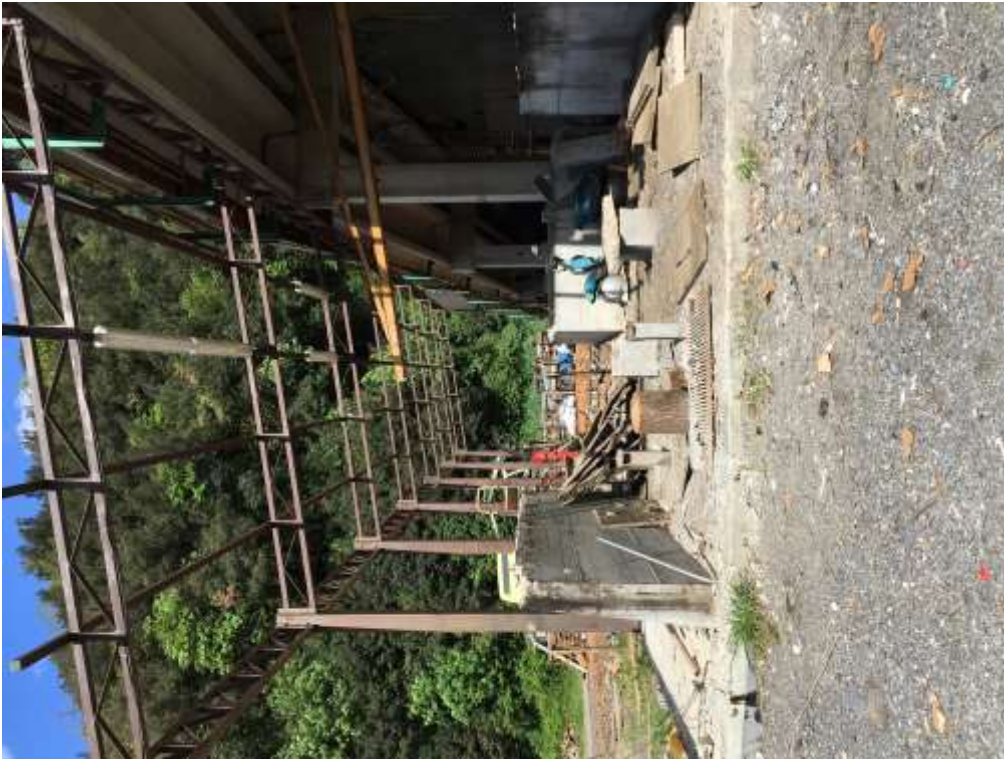
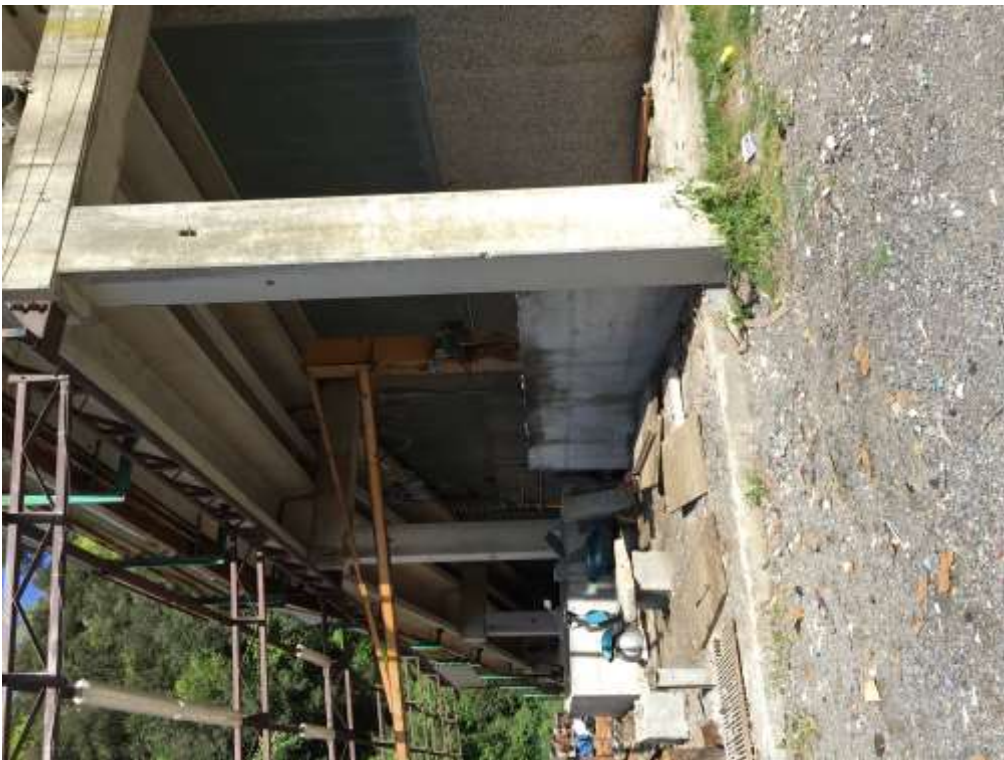
FOTO 46—TETTOIA ESTERNA DOPO LA RIMOZIONE DEL MANTO

FOTO 47—COME SOPRA
