Vista del condominio da via Rio Torbido  
(l'appartamento periziando occupa la metà a sinistra del primo piano)

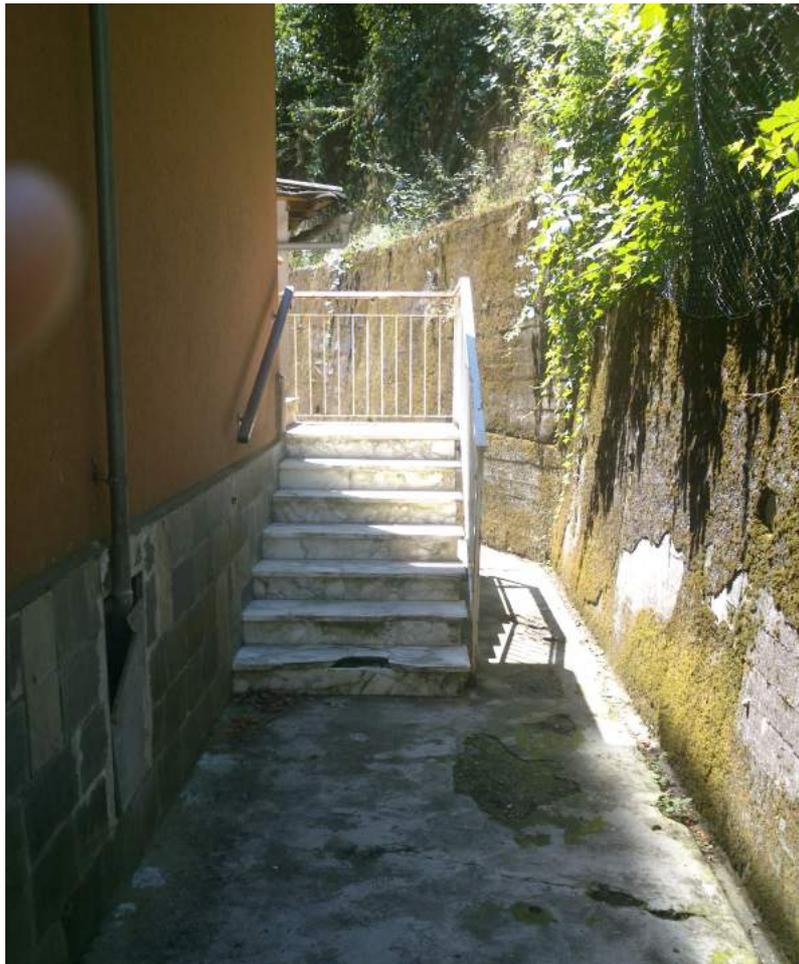
Vista del retro dell'edificio con la prima rampa delle scale.

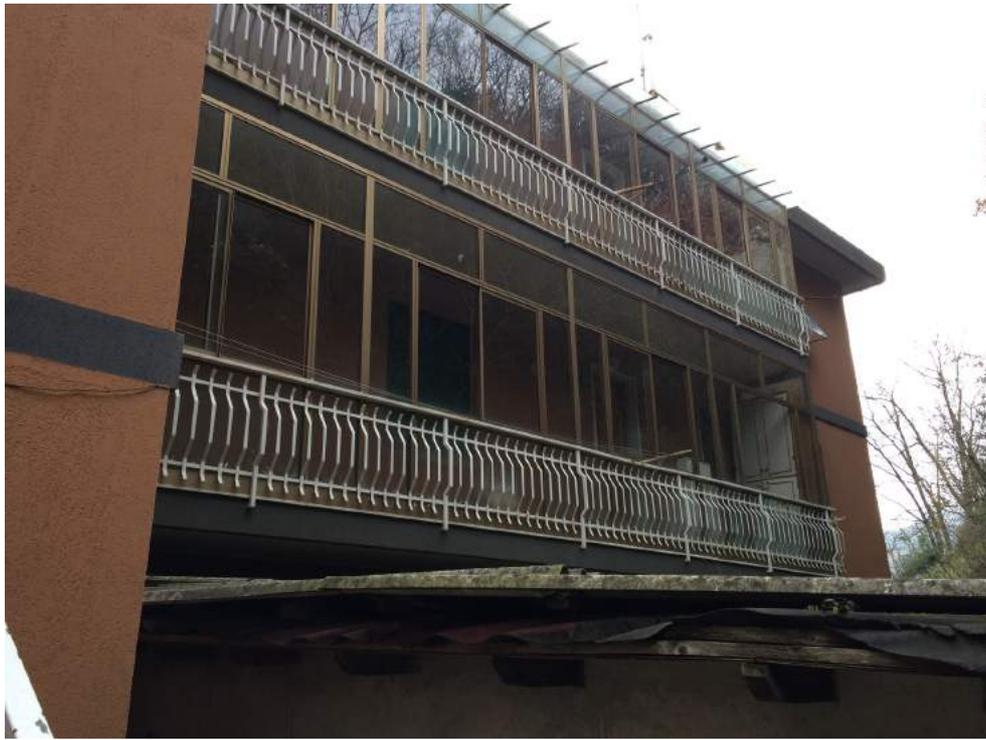
Particolare del prospetto Ovest con la veranda facente parte dell'immobile periziando (al piano inferiore dei due visibili).

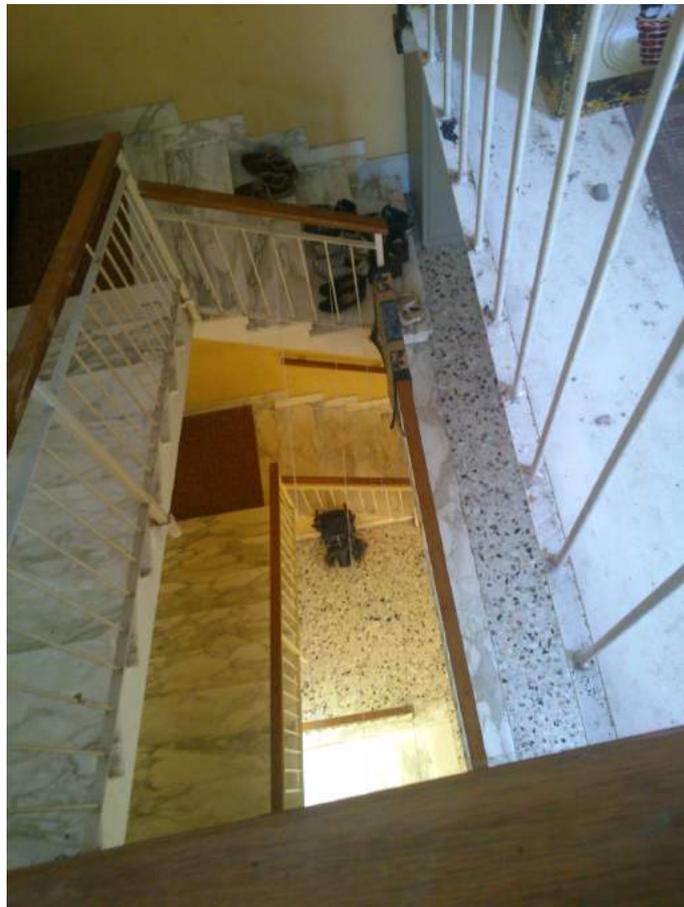
Vista del vano scala condominiale.

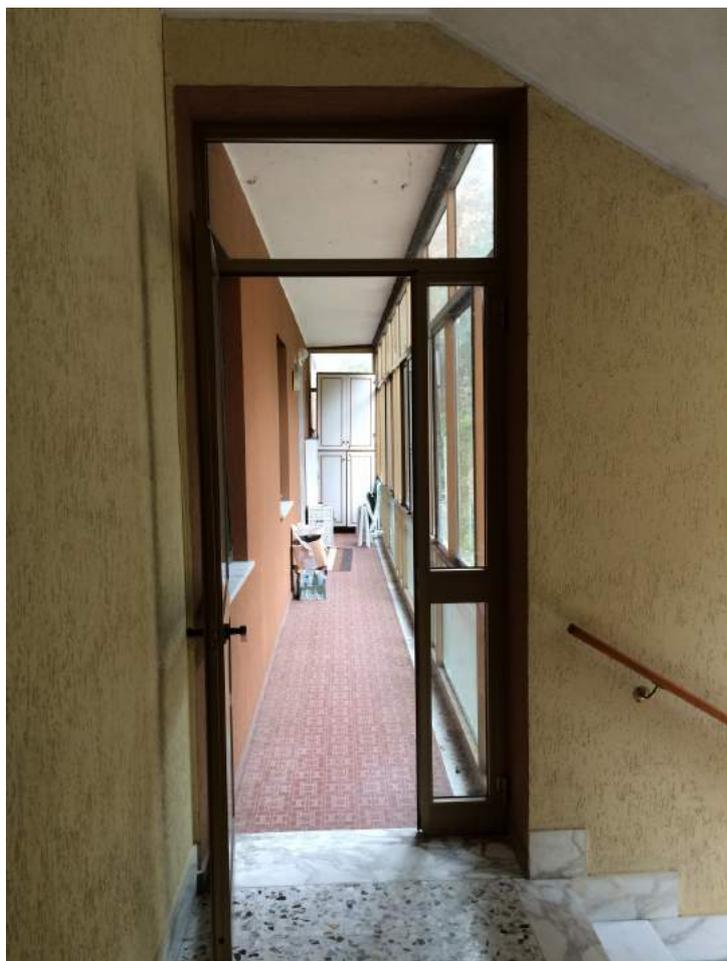
Vista dell'accesso alla veranda di ingresso all'appartamento (la prima finestra a sinistra è dell'appartamento int.1 di proprietà di terzi).

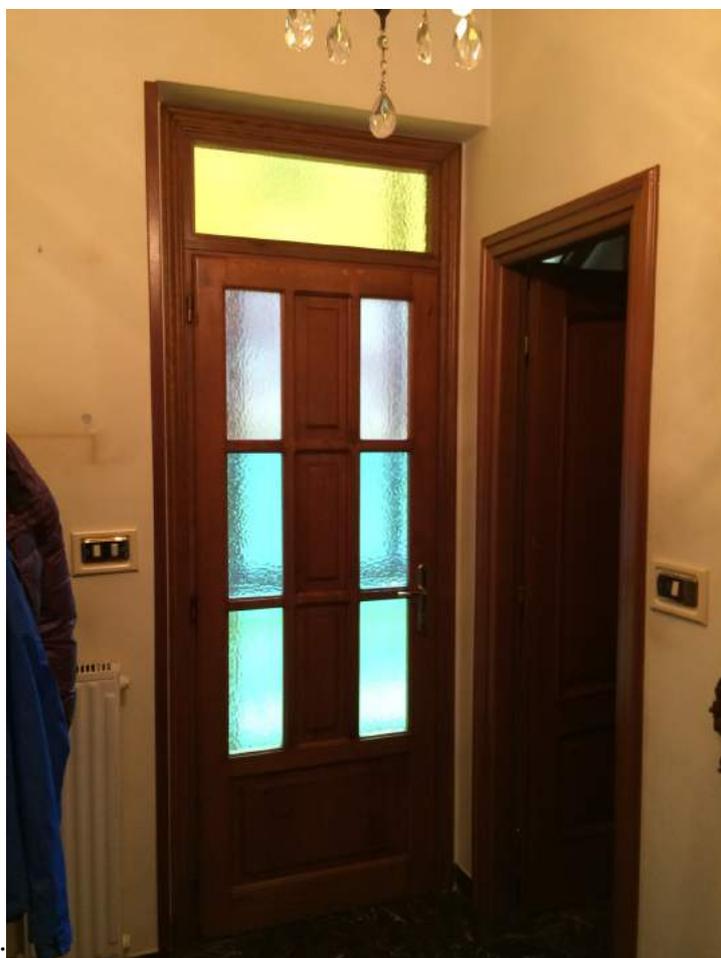
Vista dell'ingresso.

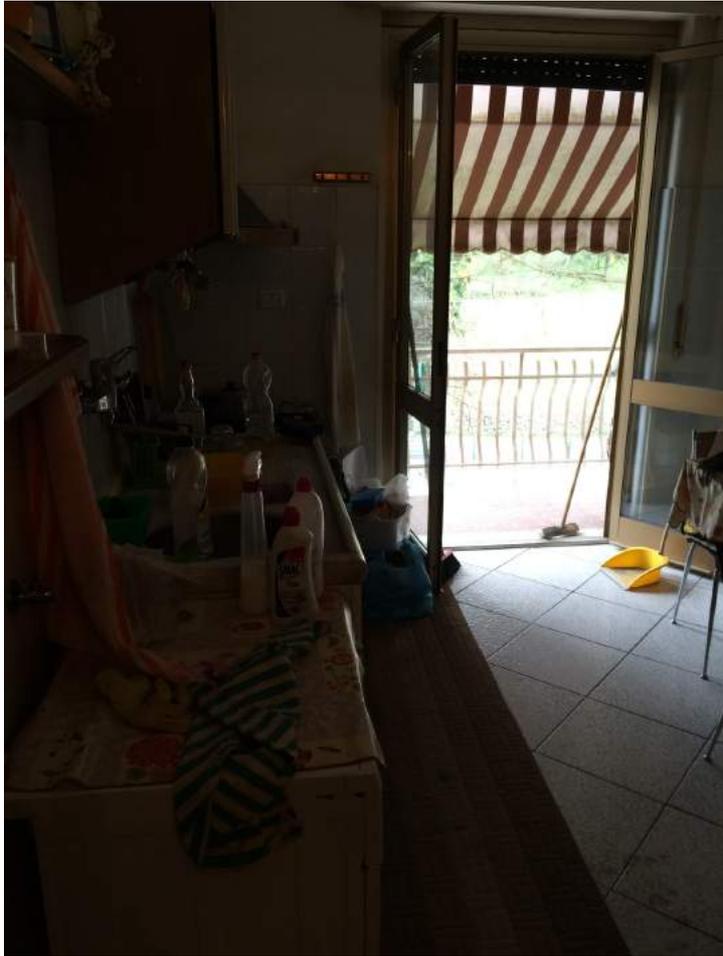
Vista della cucina.

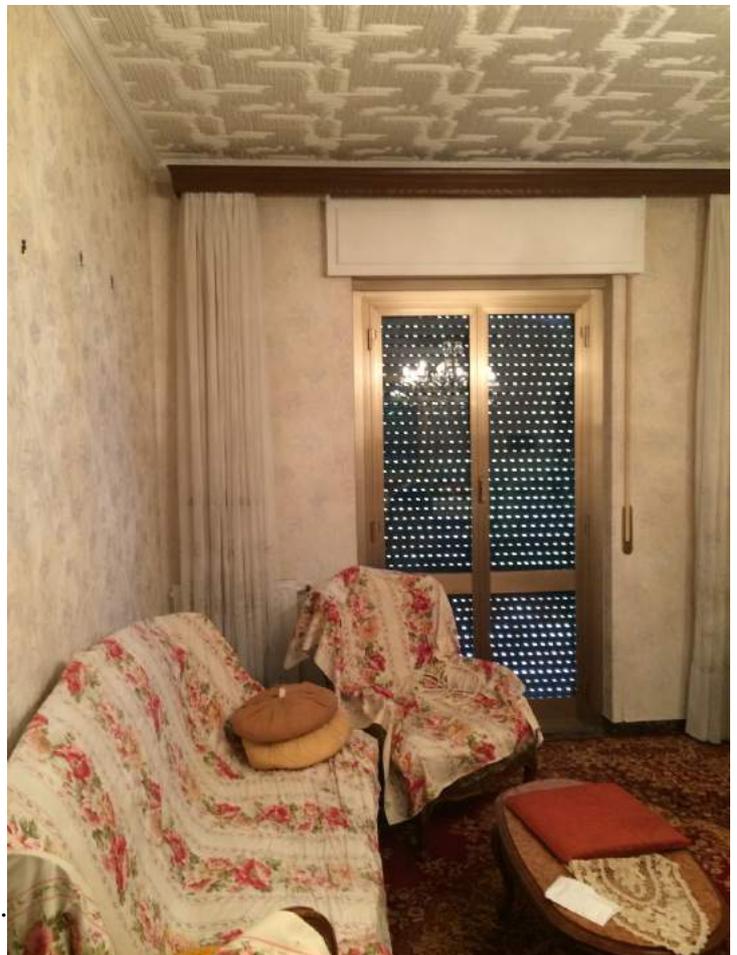
Vista del soggiorno.

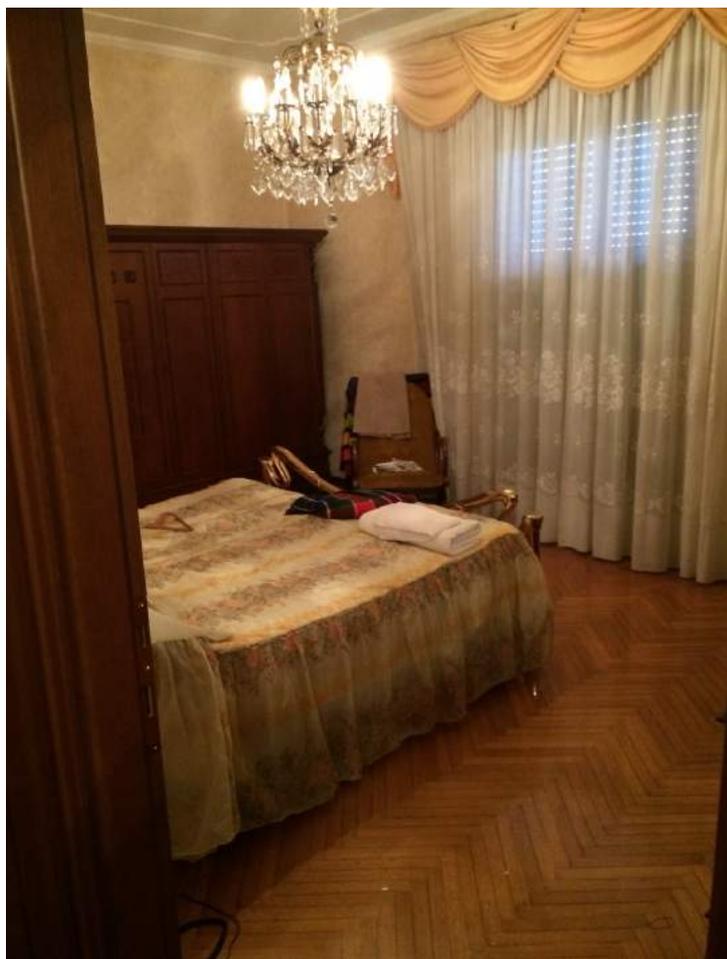
Vista della camera da letto matrimoniale.

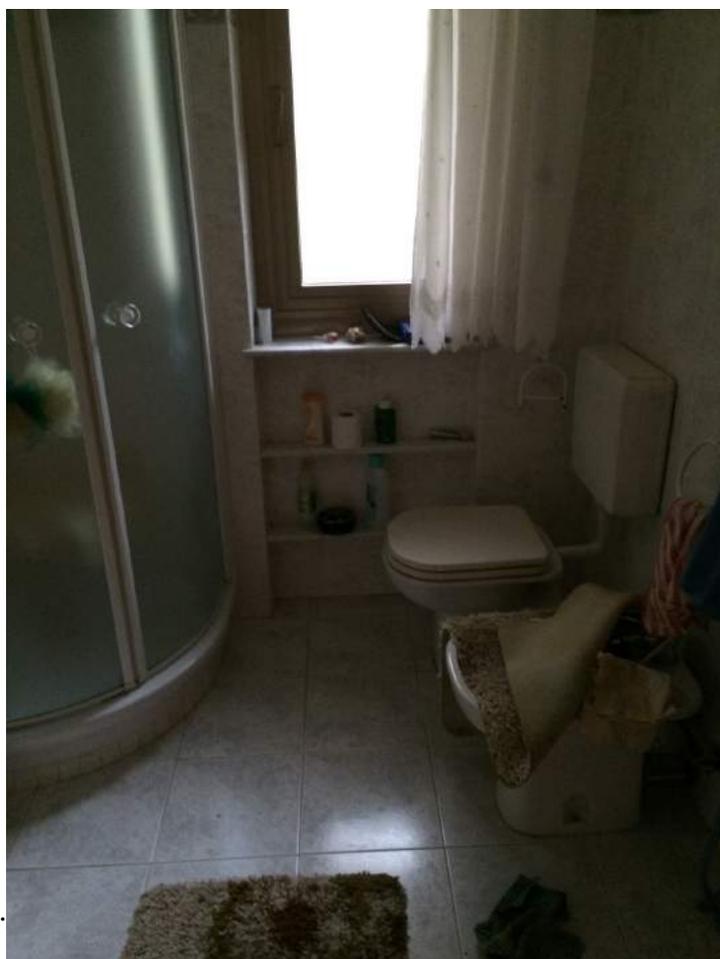
Vista del bagno.

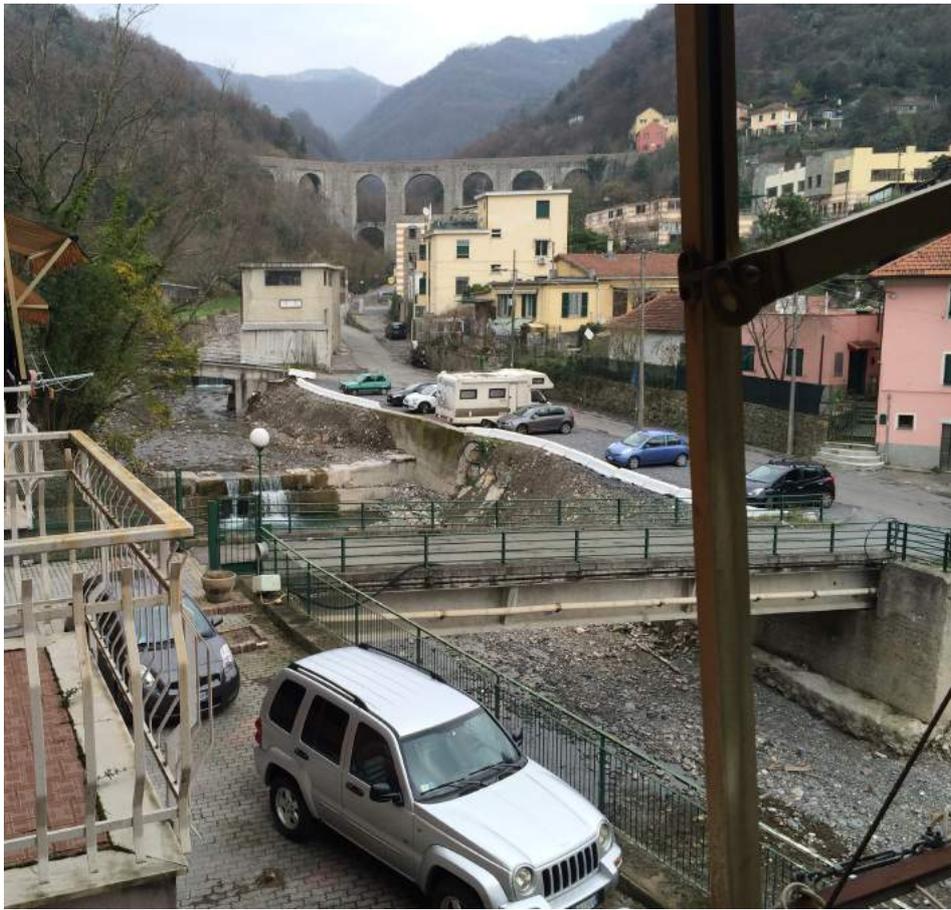
Vista verso Nord dal balcone di cucina e soggiorno.

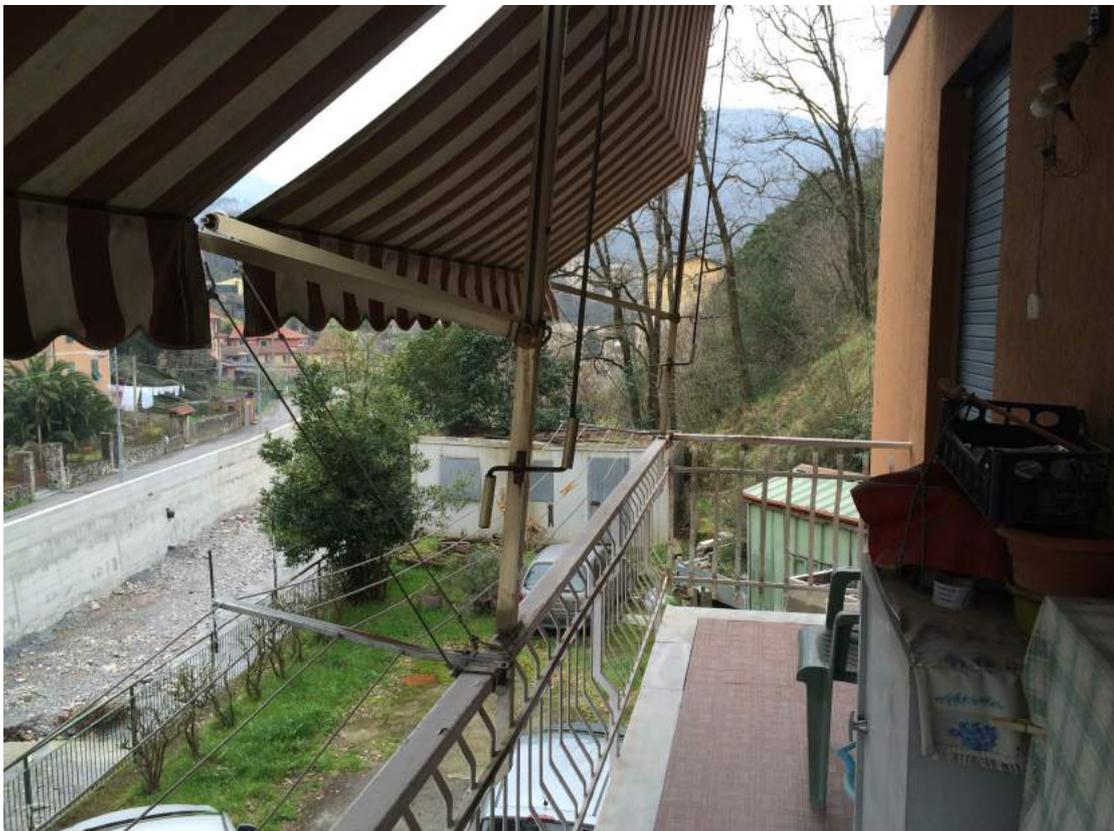
Vista verso Sud dal balcone di cucina e soggiorno.
