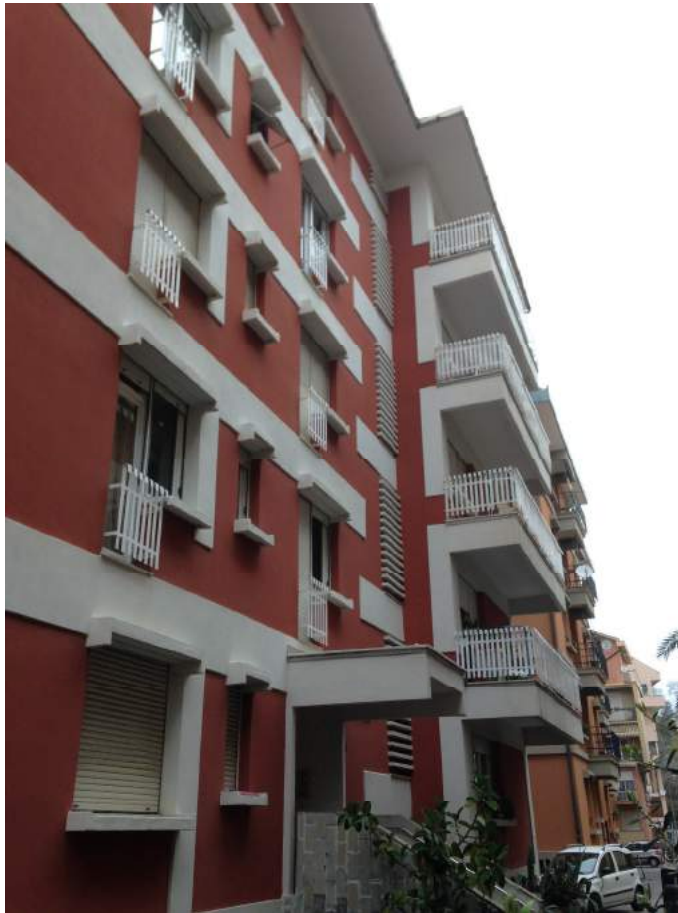
FOTO 1: fabbricato di cui l'immobile in oggetto fa parte (prospetto est)

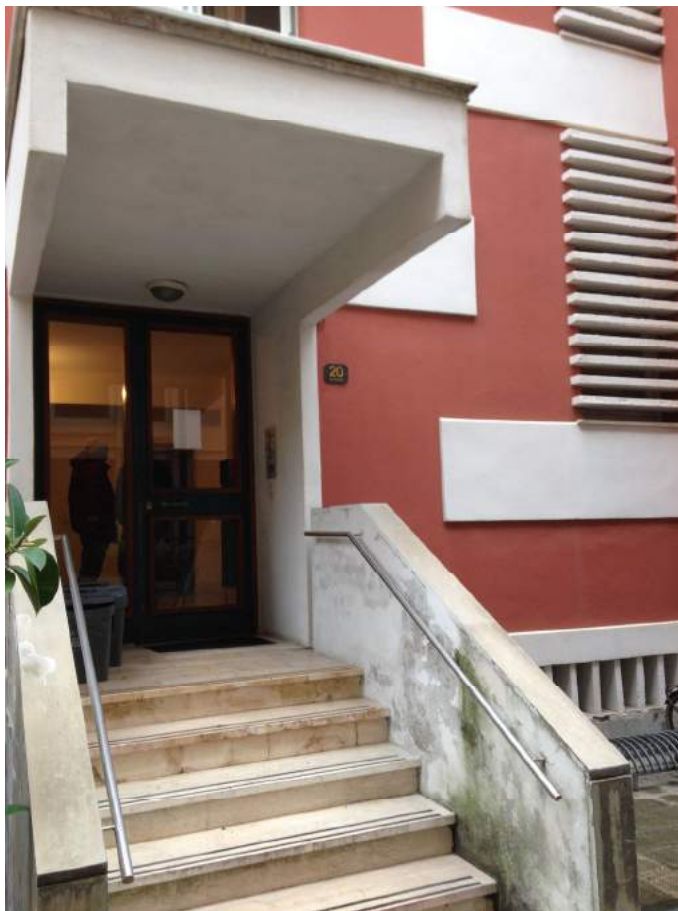
FOTO 2: accesso edificio dal civ.20 di Via Palermo

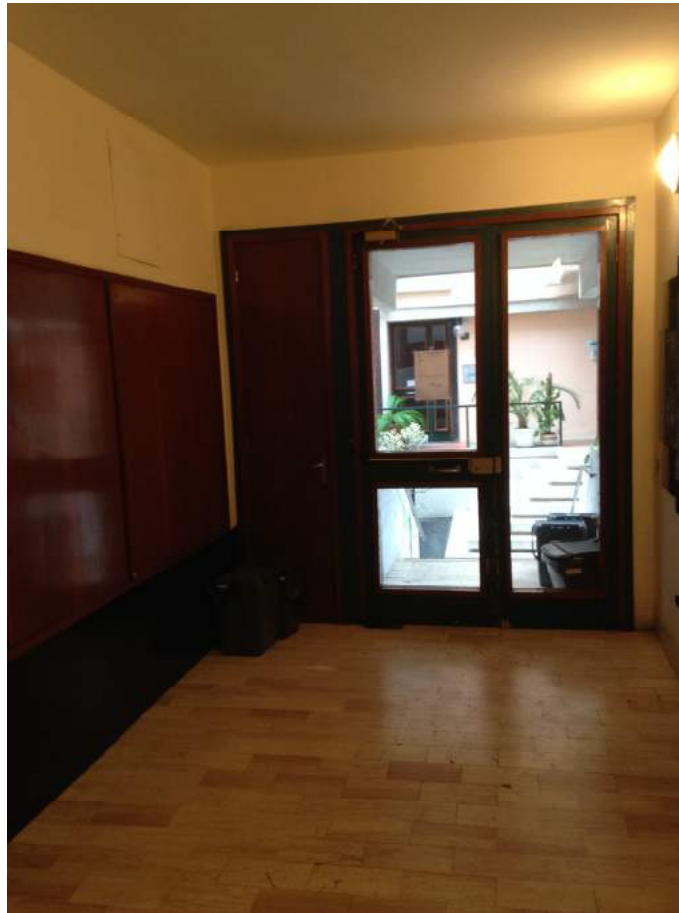
FOTO 3: atrio edificio

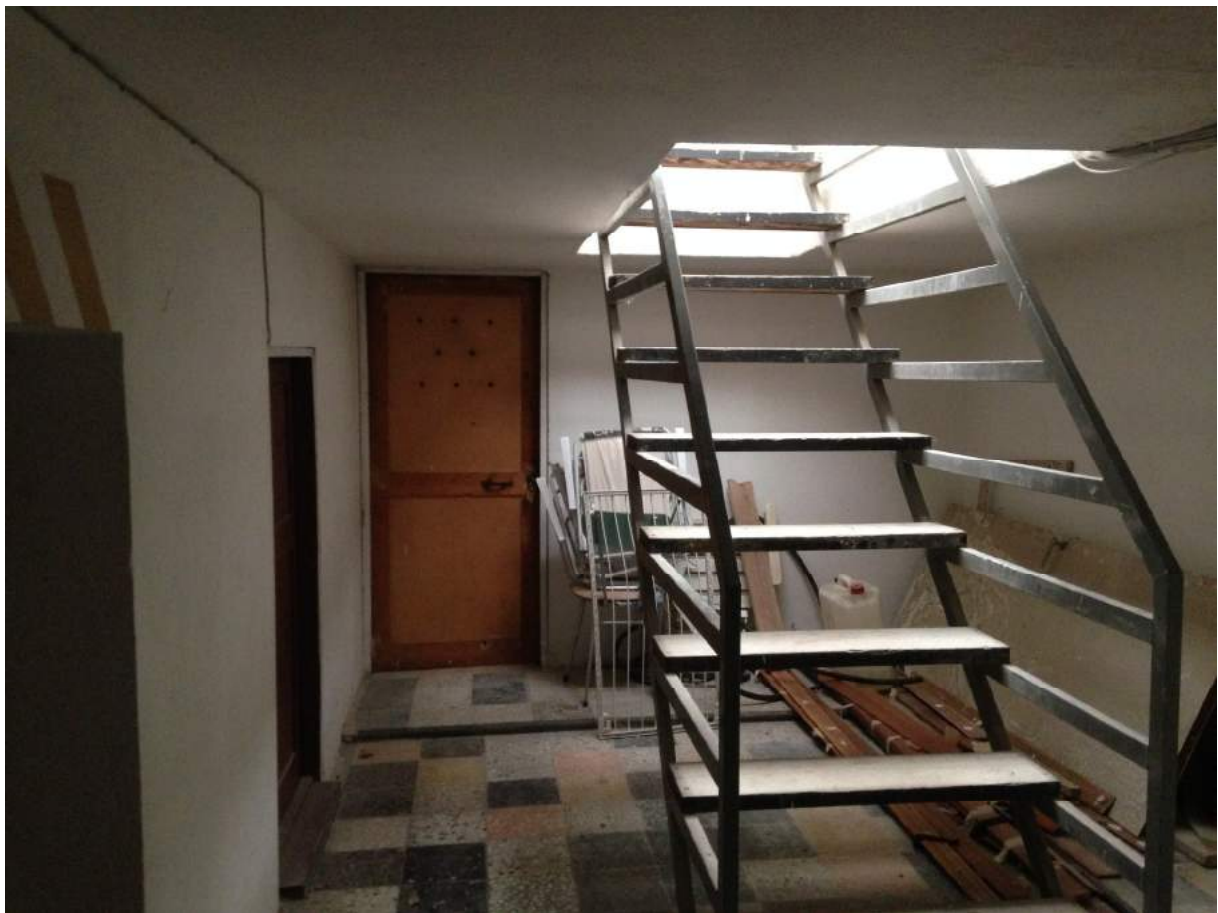
FOTO 4: area comune piano sottotetto e scala accesso al lastrico solare di pertinenza

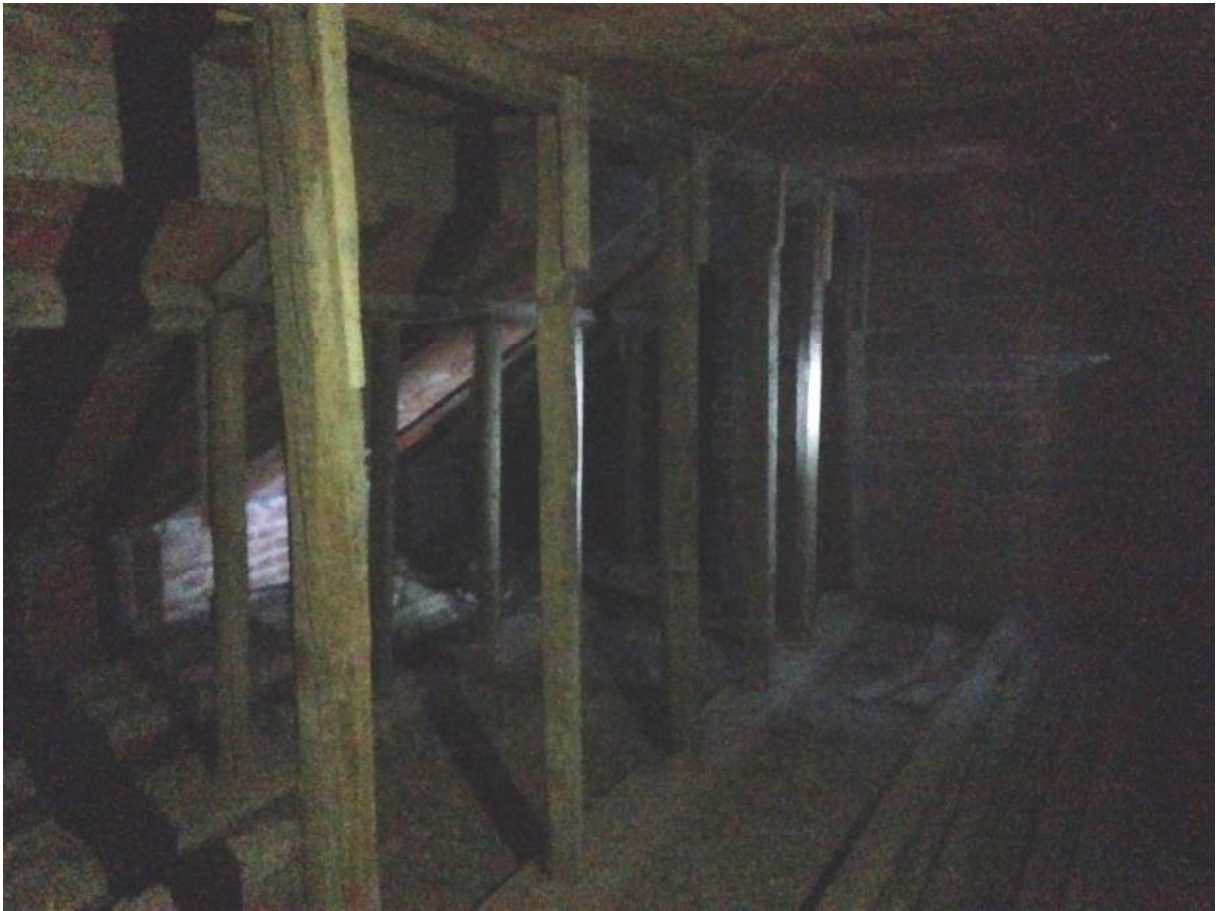
FOTO 5: interno locale sottotetto

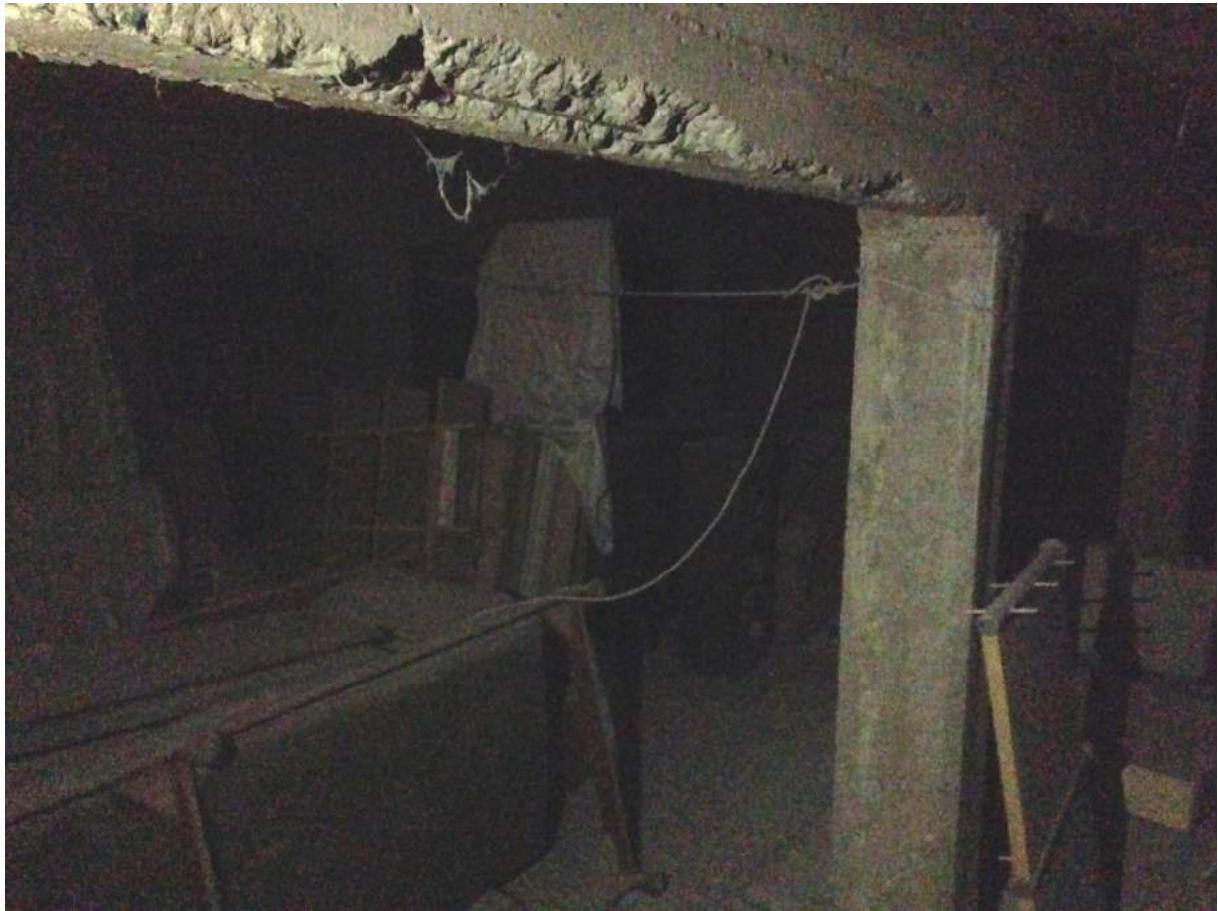
FOTO 7: interno locale sottotetto

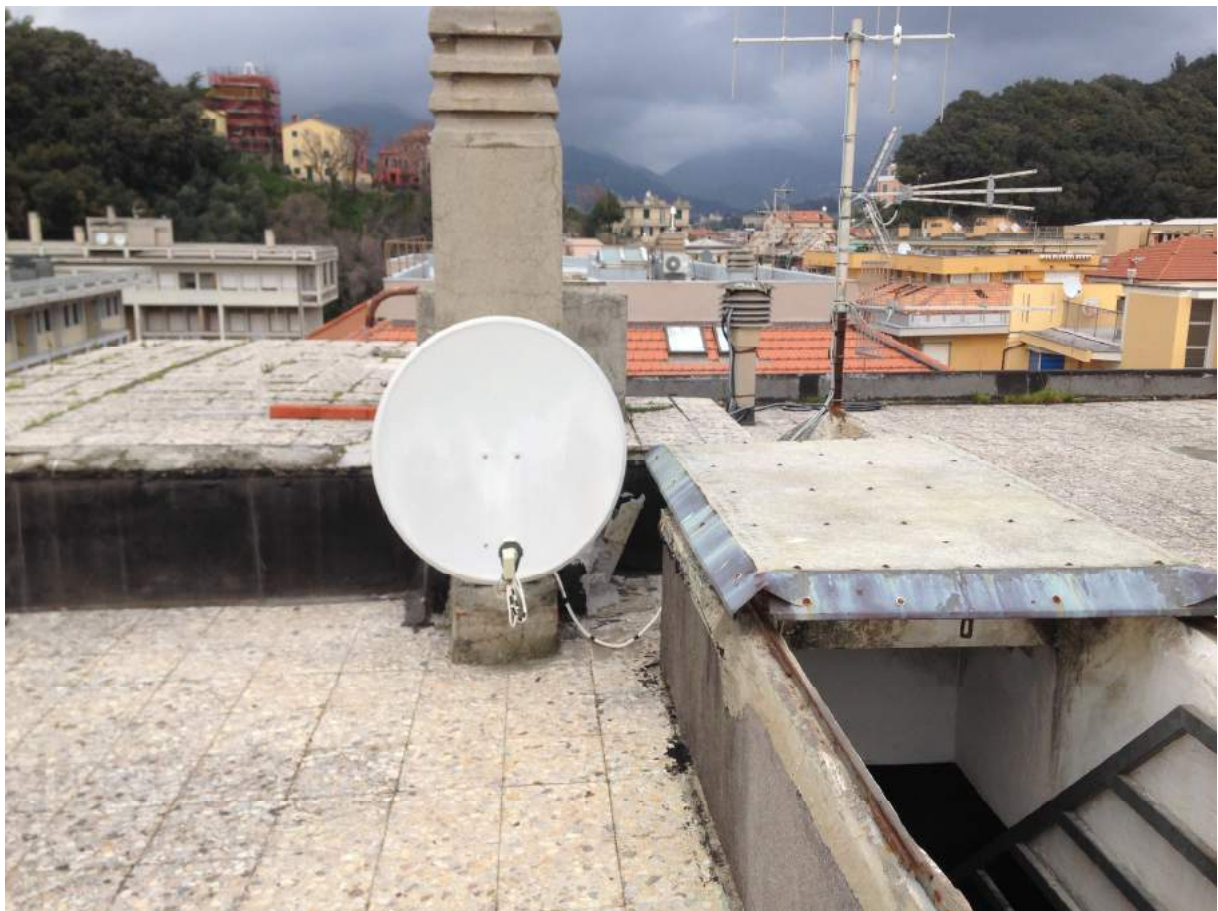
FOTO 8: lastrico solare (accesso, vista verso nord)

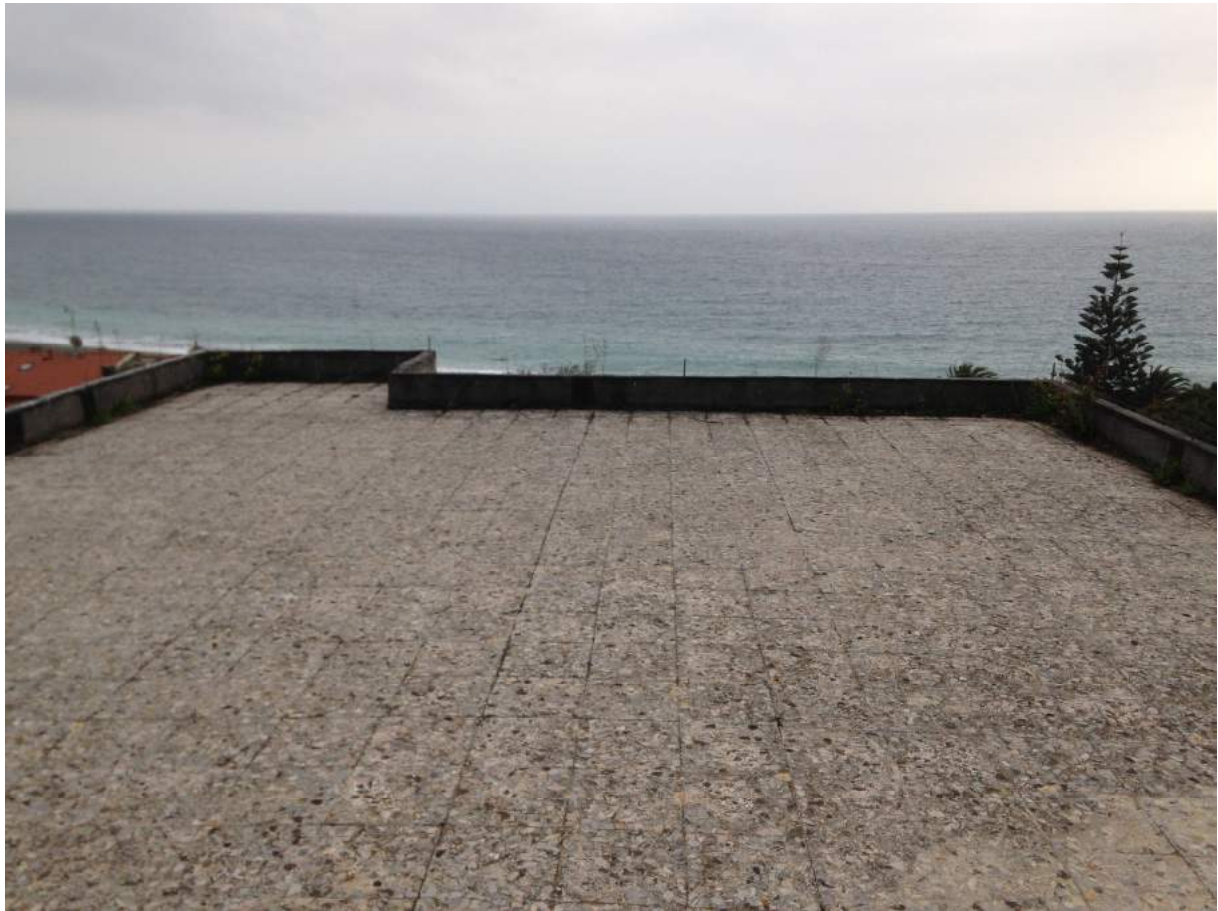
FOTO 9: lastrico solare (vista verso sud)

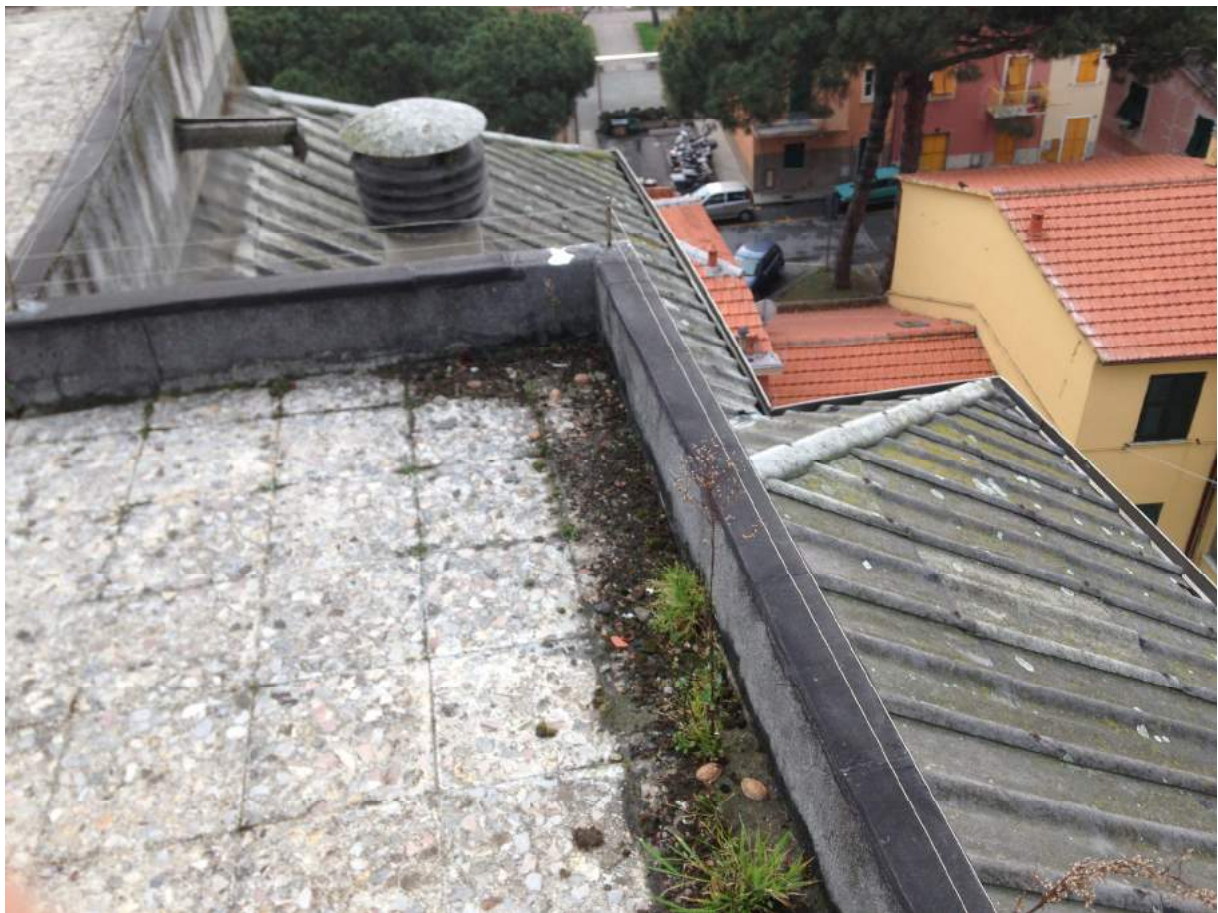
FOTO 10: lastrico solare (tettucci laterali con tegole in eternit)
