Edificio al civico 47

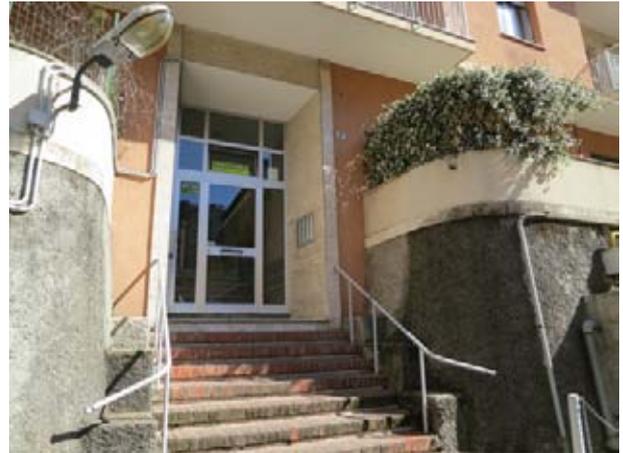
Portone di ingresso.
Le scale che conducono alla strada e
le altre scale interne rendono
difficile se non impossibile l'accesso
a persone con handicap o difficoltà
motorie

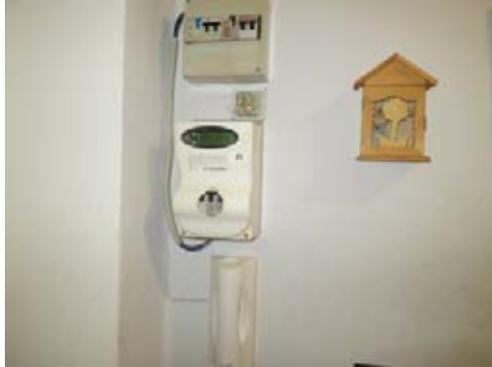
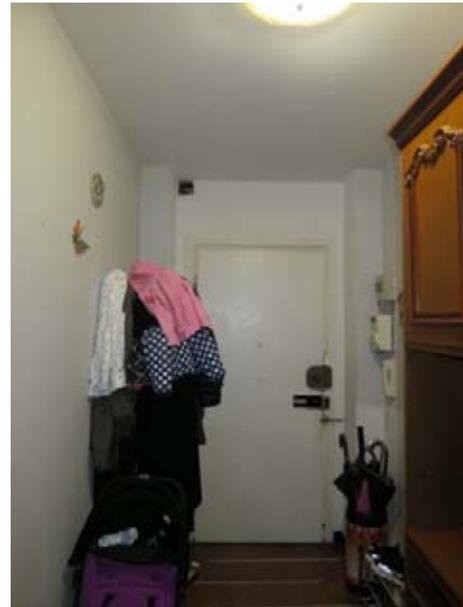
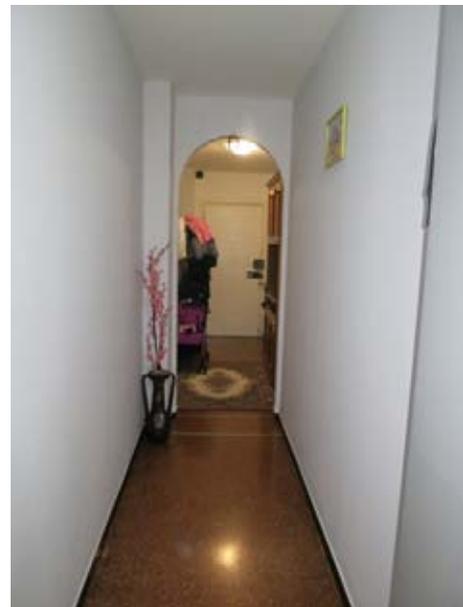
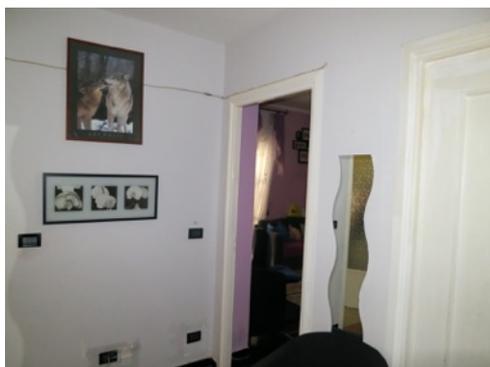
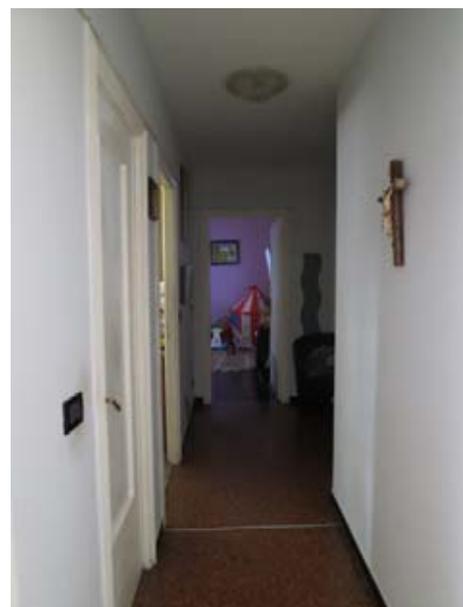
Corridoio di ingresso, con porta caposcala, vista verso l'interno dell'alloggio e particolare dell'impianto elettrico.

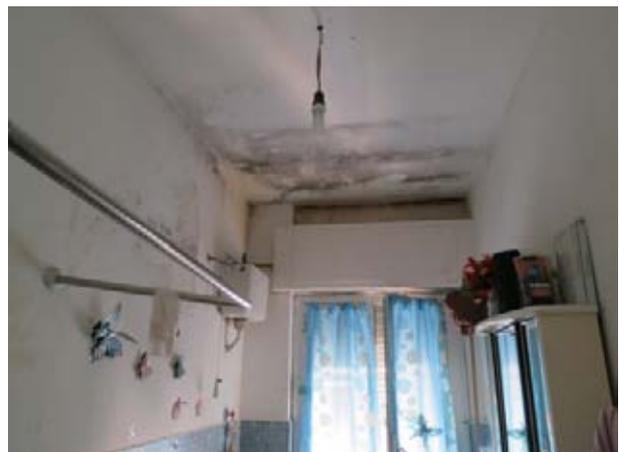
Bagno

Le chiazze di muffa sul soffitto sono probabilmente dovute a condensa
