DOCUMENTAZIONE FOTOGRAFICA DELL'IMMOBILE DI VIA di PRE' 58/4C A GENOVA

Riprese fotografiche esterne all'immobile nel corso del sopralluogo

Riprese fotografiche interne all'immobile nel corso del sopralluogo

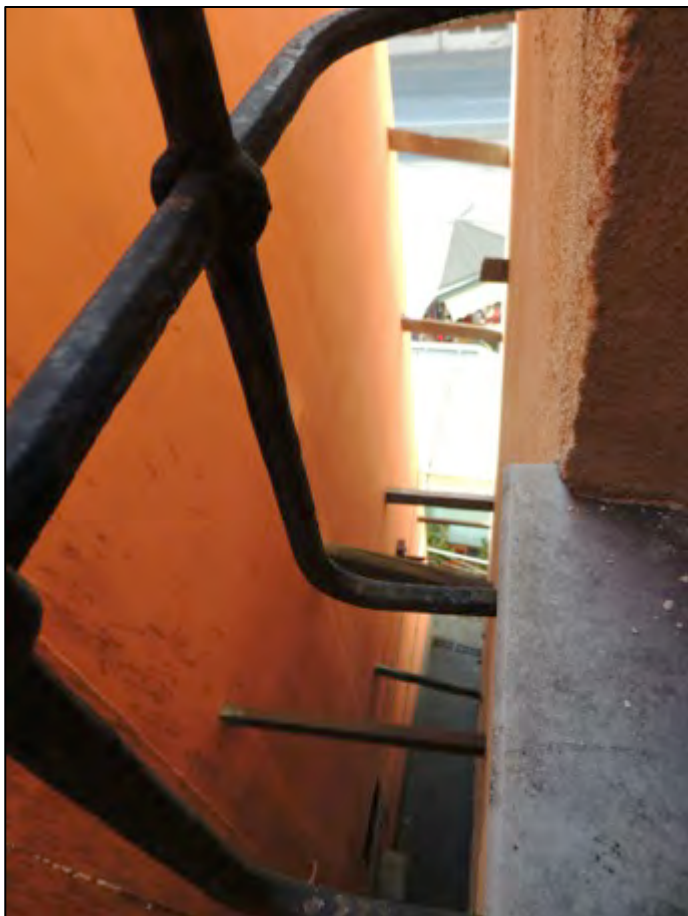
Foto 6 – ripresa dalla finestra del vano scala su vico del pozzetto verso via Gramsci. Sono visibili le catene di sostegno ai muri portanti dei due fabbricati. La visuale è simile a quella che si avrebbe da una delle finestre dell'immobile, che non è visibile perché occlusa da mobilia ed oggetti di varia tipologia.

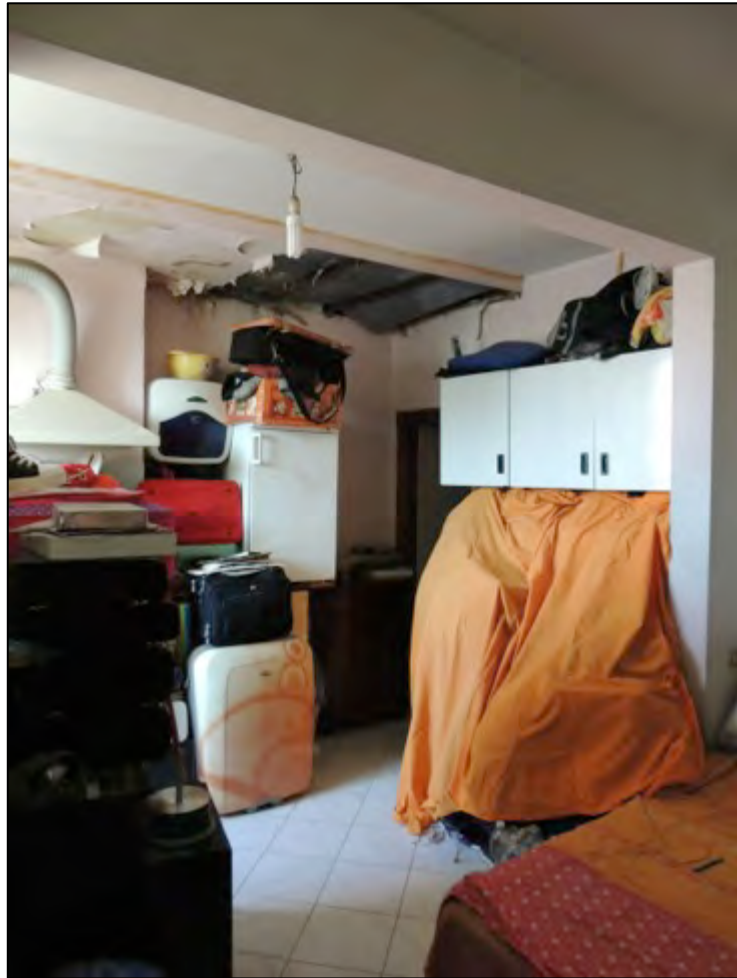
Foto 13 –ripresa dalla camera verso l'angolo cottura e il bagno. E' stato rilevato sul soffitto in corrispondenza alla porta del bagno un deterioramento della struttura del soffitto a causa di probabili infiltrazioni.
