## Documentazione fotografica

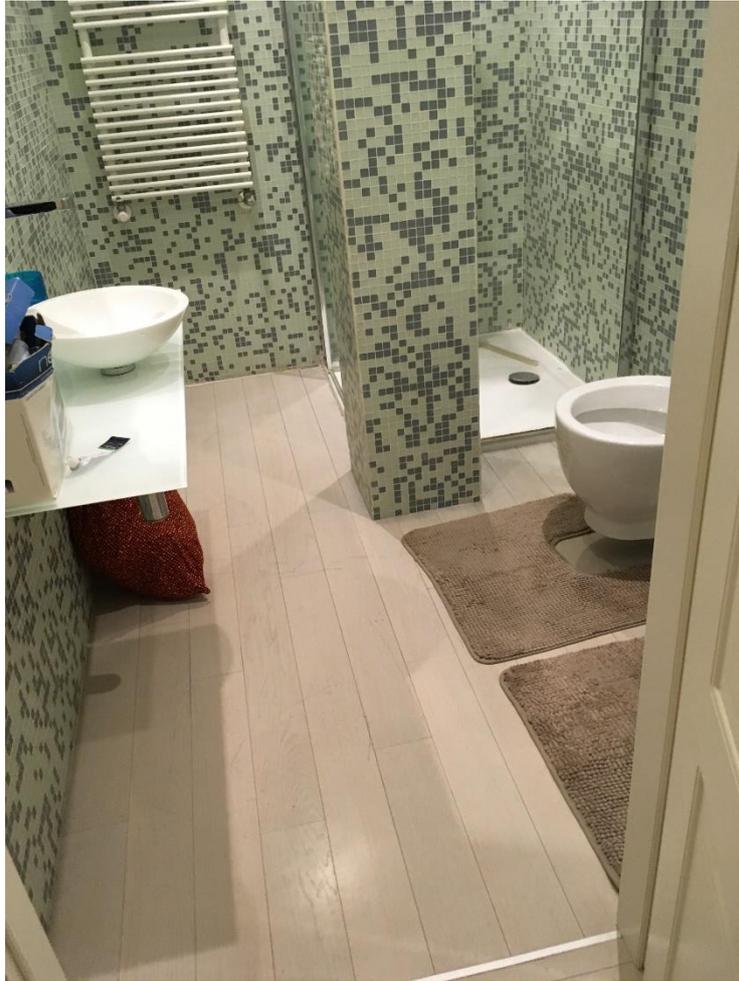
Bagno 2 con problematiche all'impianto di scarico

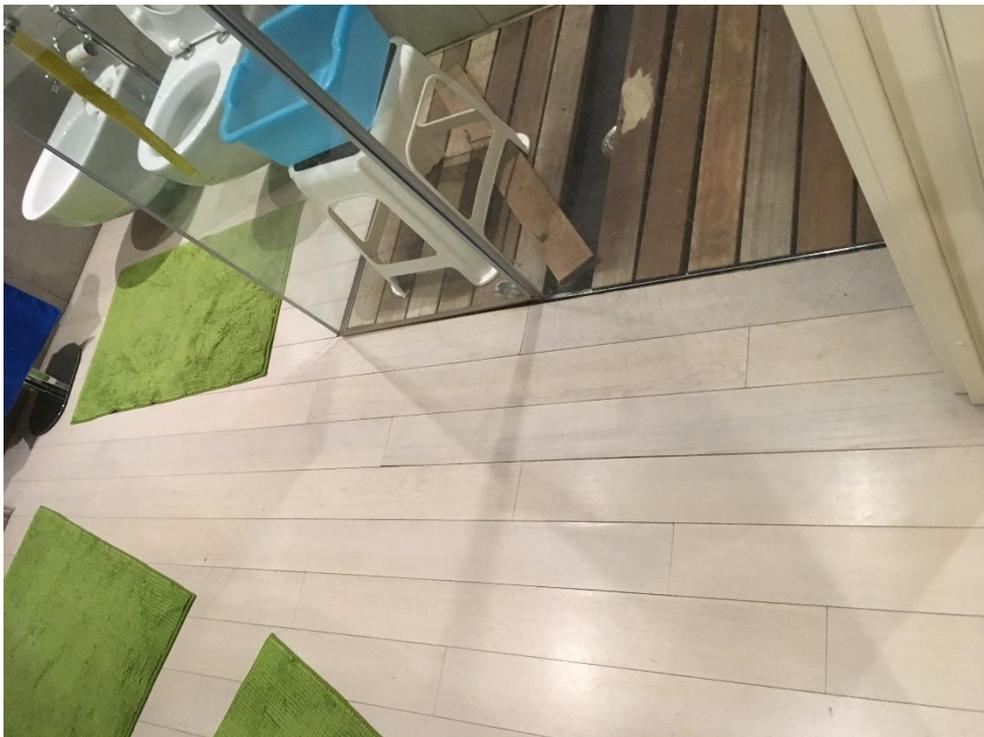
Bagno 3 con problematiche all'impianto di scarico

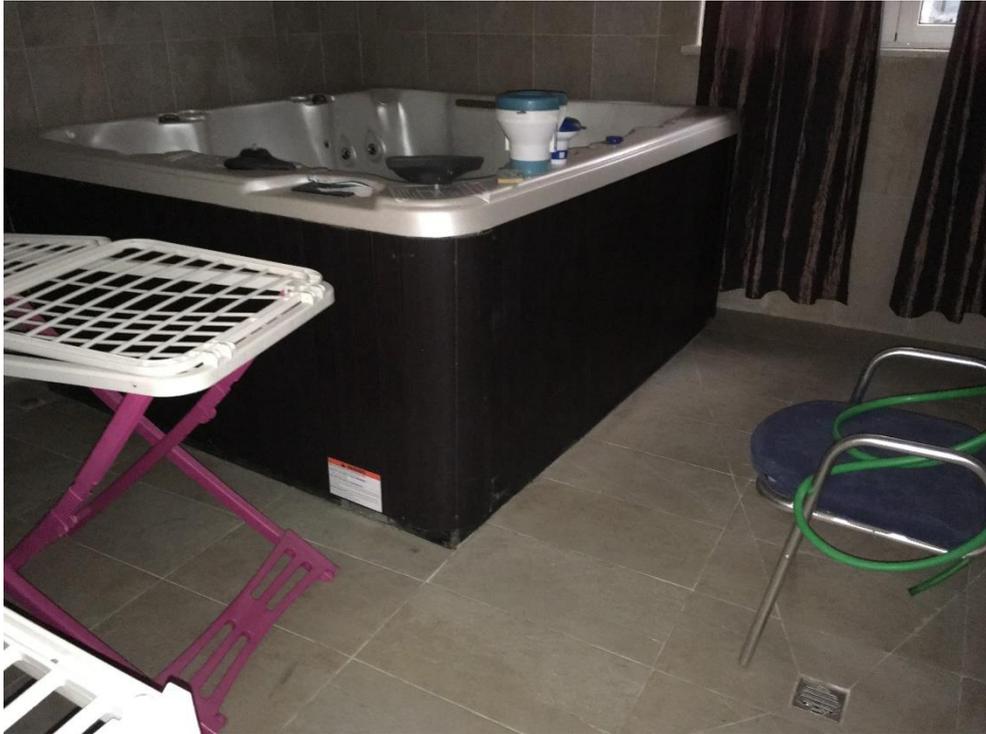
Zona palestra con vasca idromassaggio il cui funzionamento non è stato accertato

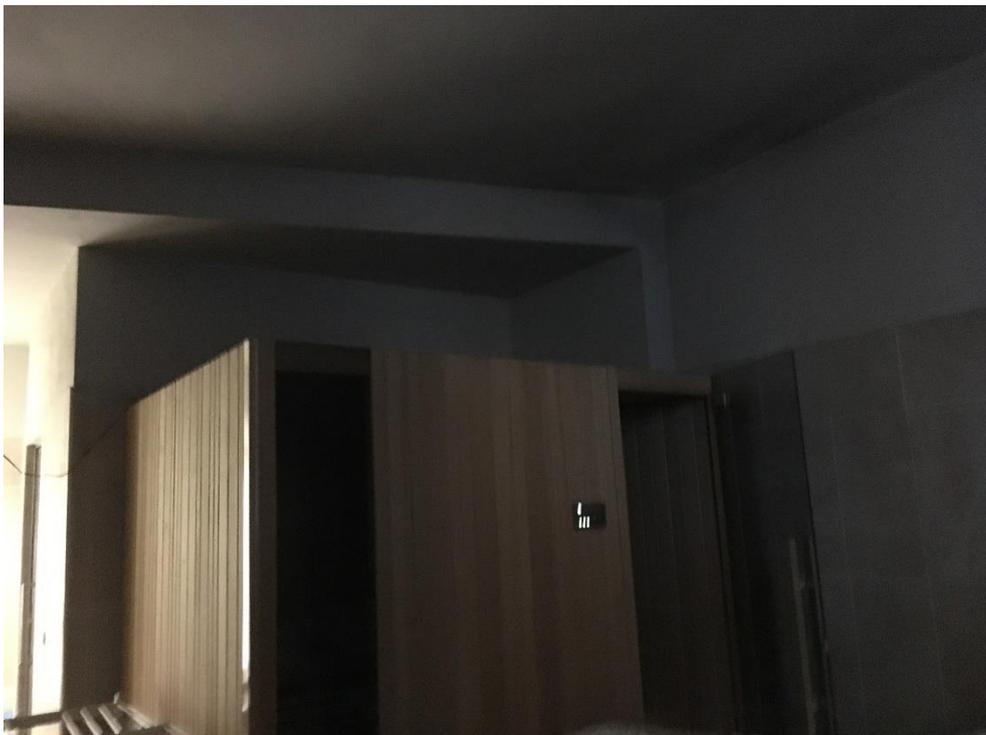
Zona sauna il cui funzionamento non è stato accertato

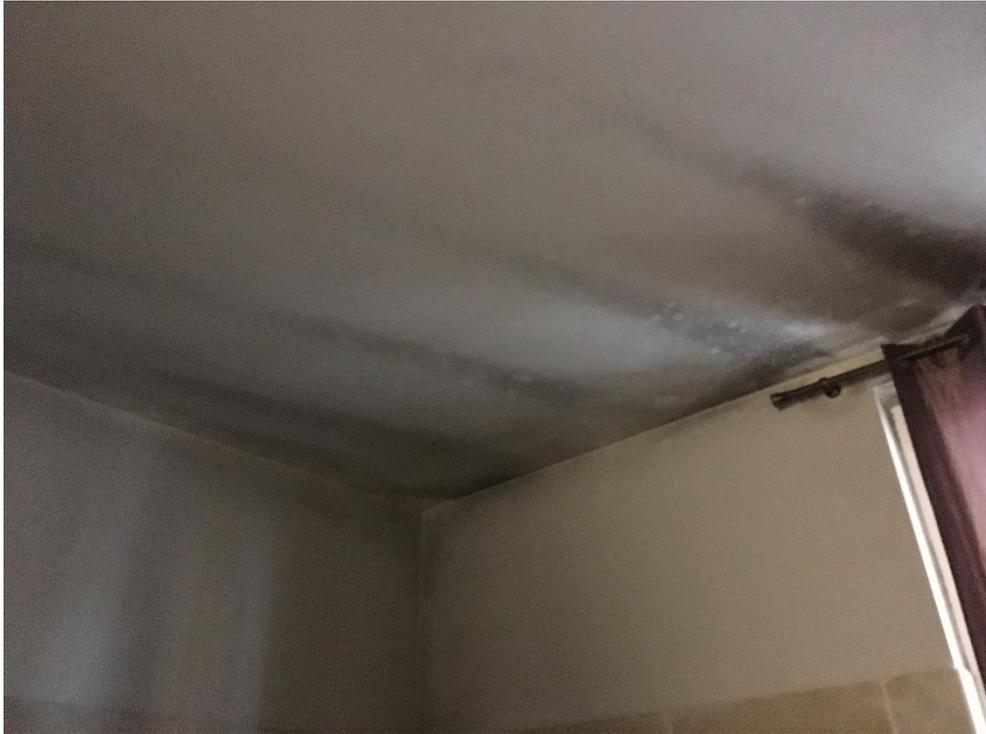
Particolare umidità a soffitto nel locale palestra

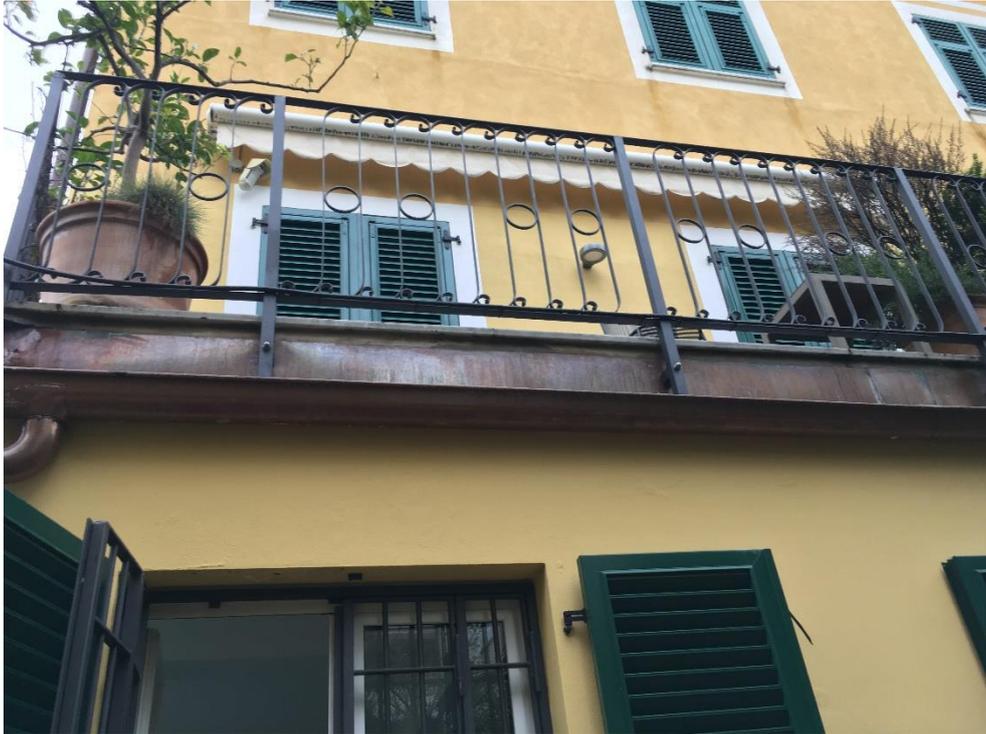
Terrazzo soprastante da cui provengono infiltrazioni

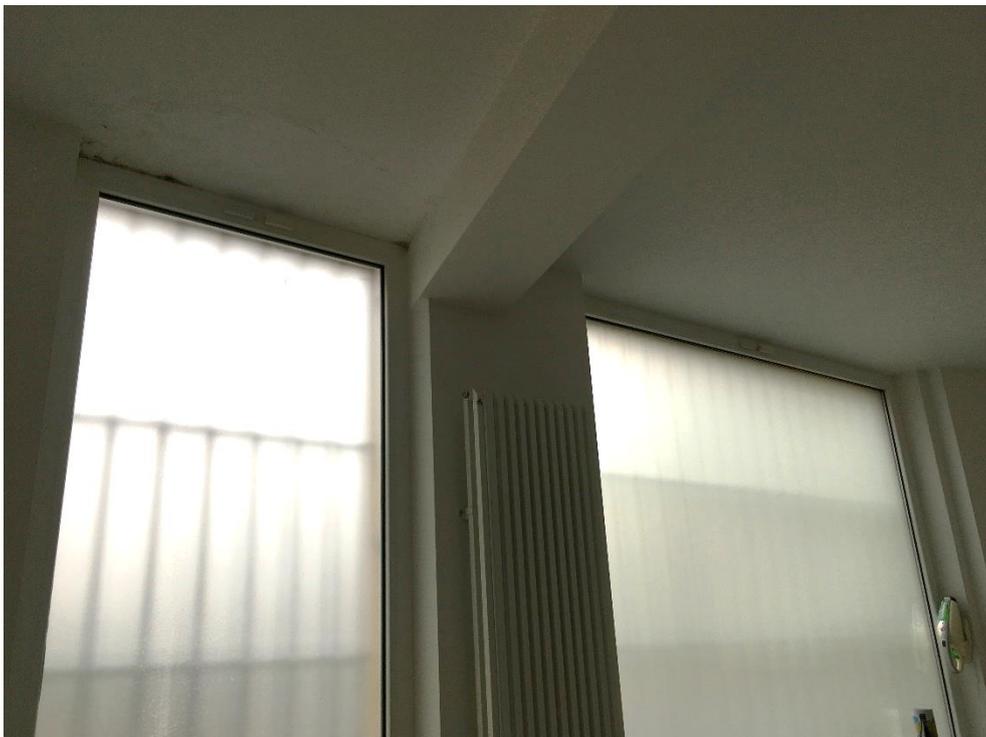
Infiltrazioni a soffitto della cucina

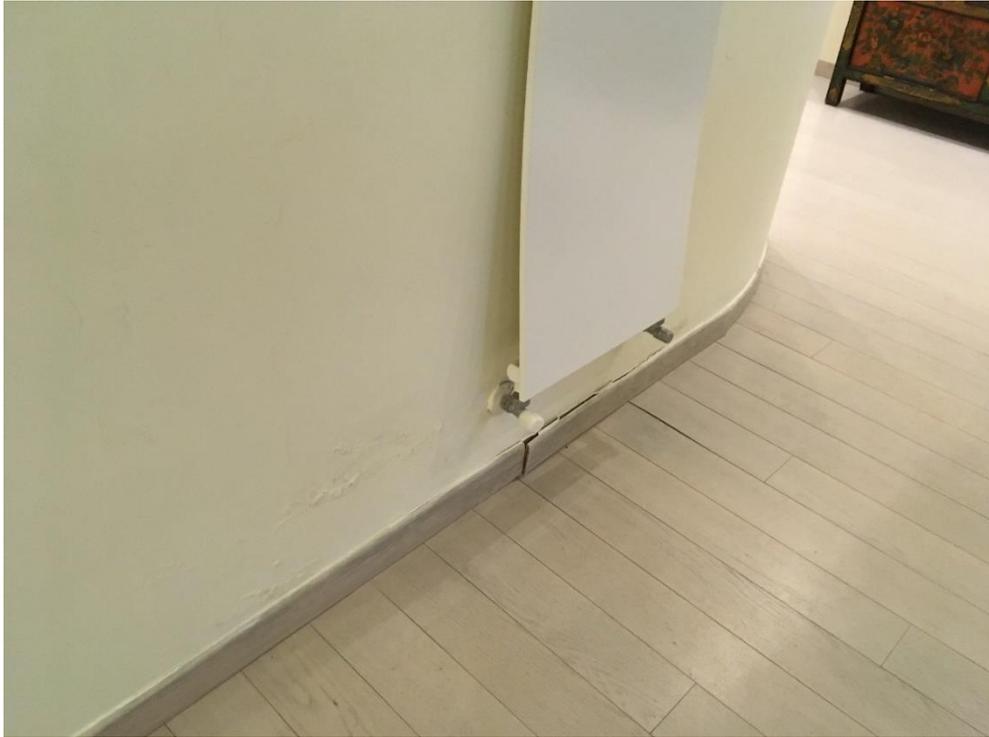
Tracce di perdita nel locale soggiorno
