INDIVIDUAZIONE E DOCUMENTAZIONE FOTOGRAFICA DEI BENI IMMOBILI OGGETTO DI PERIZIA:

BENE 1: VIA SAN QUIRICO 155 AR. 155 R, 157R. - GENOVA

BENE 2: VIA SAN QUIRICO 155 R. Bis - GENOVA

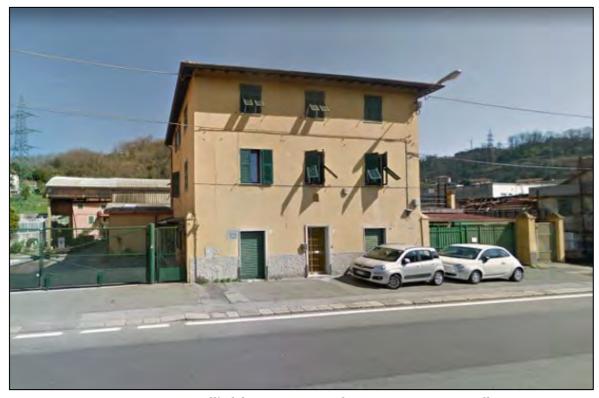
Foto 1 – via San Quirico, vista sull'edificio civico 77n. al cui piano terreno, e nelle aree circostanti si trova il complesso edilizio in oggetto

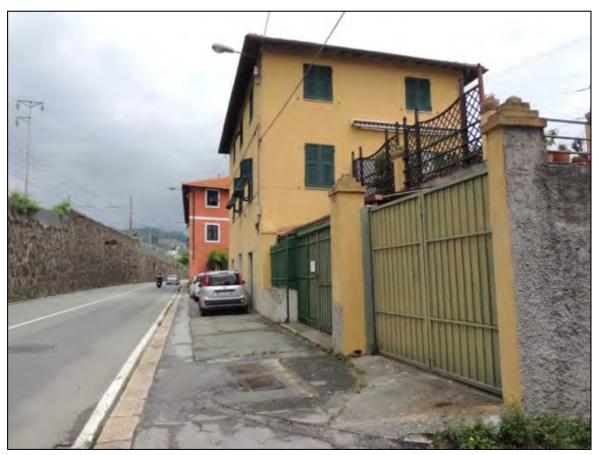
Foto 2 – vista di via San Quirico verso nord

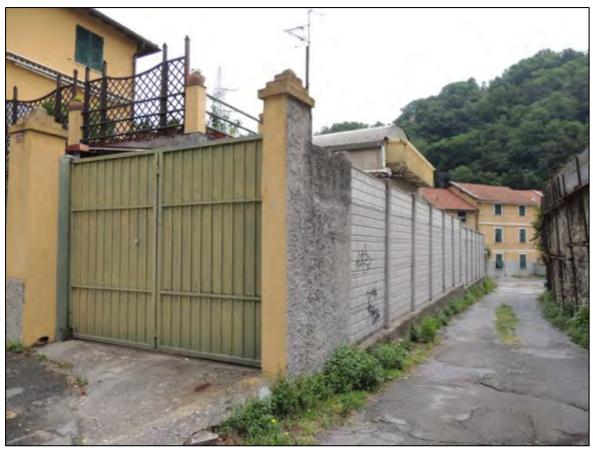
Foto 3 – la recinzione a sud su via inferiore Budulli

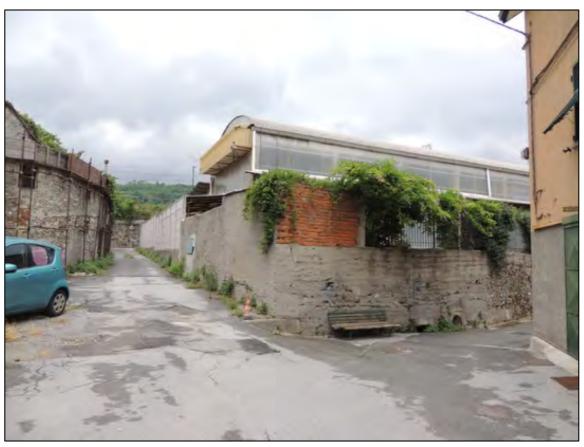
Foto 4 –via inferiore Budulli, il confine ad est del complesso edilizio

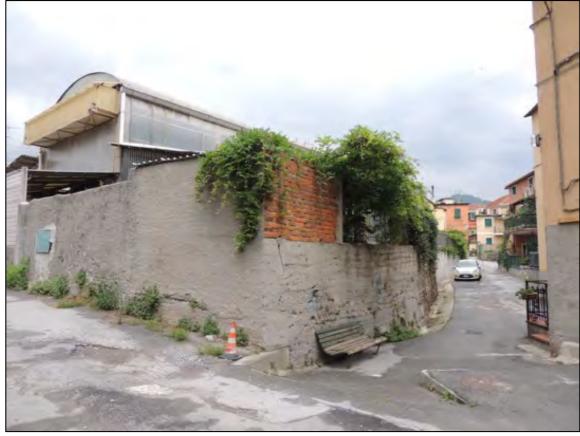
Foto 5 – via inferiore Budulli, il confine est

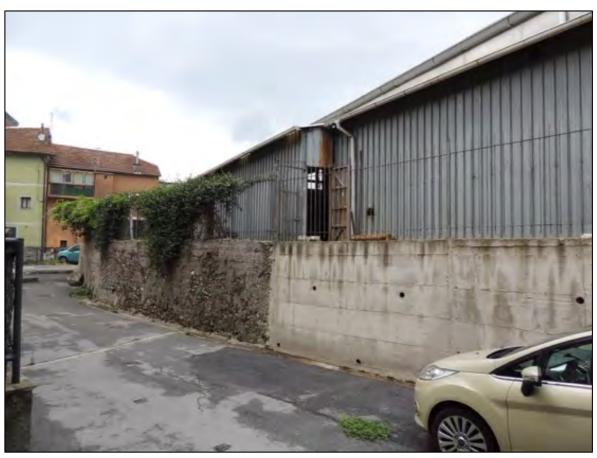
Foto 6 - il retro del magazzino per la lavorazione dei materiali ferrosi, la recinzione su via inferiore Budulli

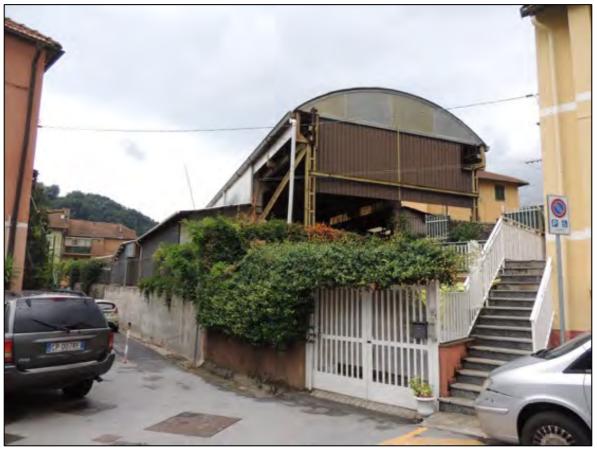
Foto 7 – vista da via inferiore Budulli del volume della navata centrale del magazzino (civ.157r.)

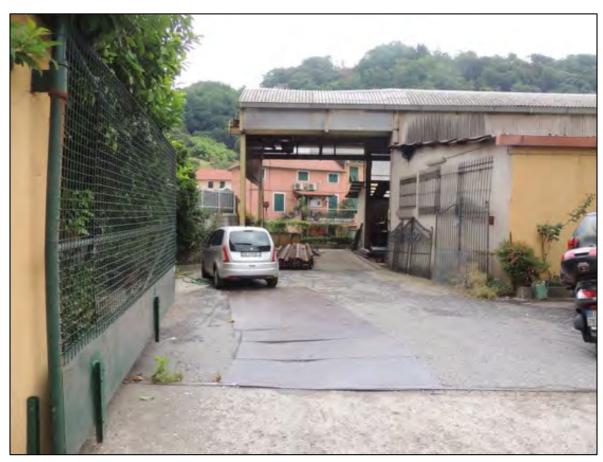
Foto 10 - il cortile carrabile di accesso al capannone sul lato nord della proprietà

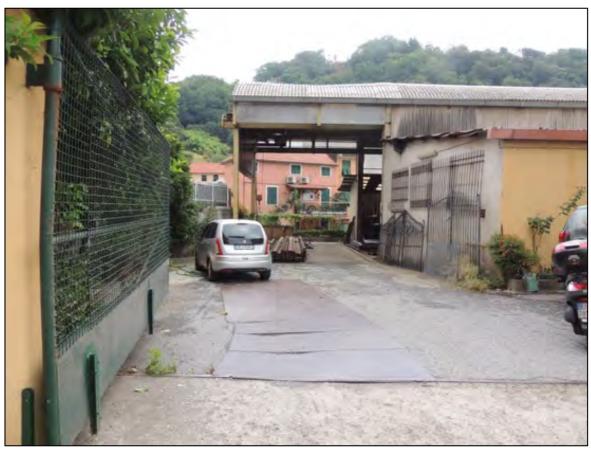
Foto 24 – il civ. 157r. Il capannone visto dall'ingresso carrabile su via San Quirico. La navata centrale, con copertura a volta a botte ribassata, avanza, rispetto alle due laterali

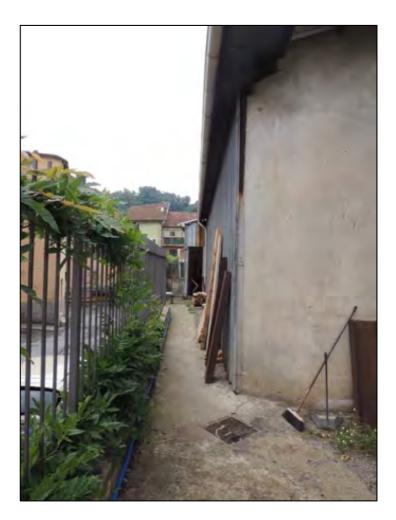
Foto 31 – il distacco tra il lato est del capannone e via Inferiore Budulli

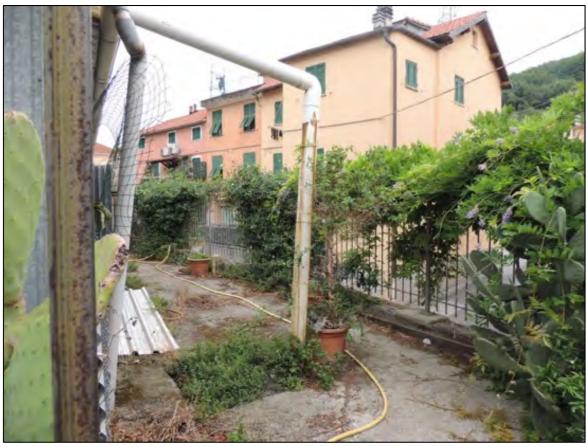
Foto 32 – il distacco del capannone su via Inferiore Budulli

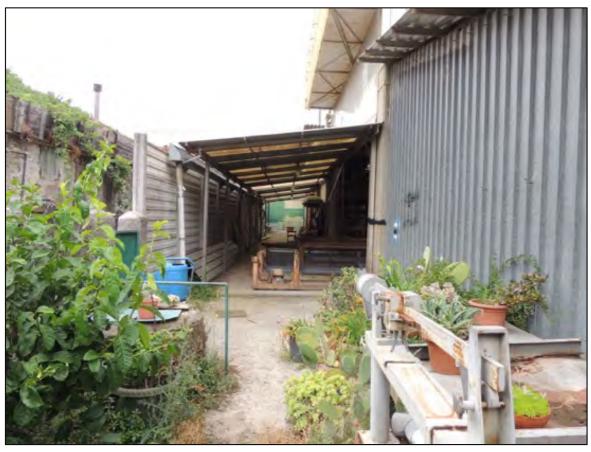
Foto 33 – il distacco verso sud, da via Inferiore Budulli, che in corrispondenza della navata centrale è coperto da tettoia in lamiera zincata alternata da ondolux

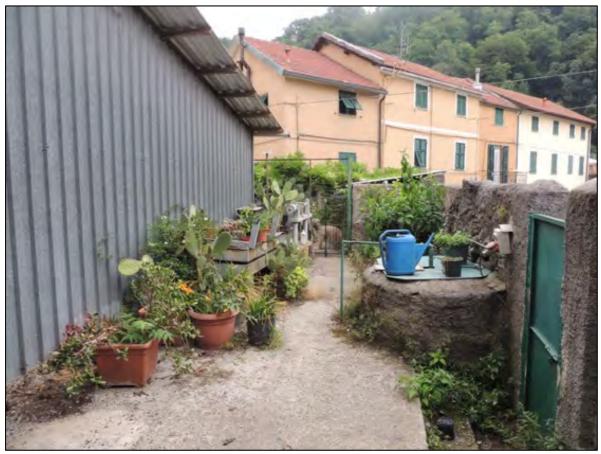
Foto 34 – il distacco a sud del capannone, a destra la porta in ferro che apre su via Inferiore Budulli; sullo sfondo la casetta per il cane

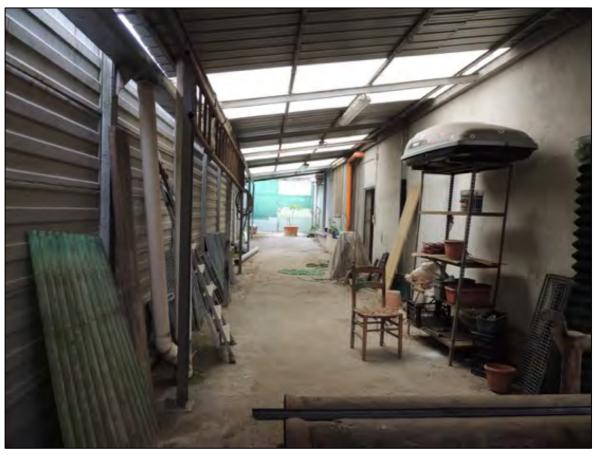
Foto 36 – il distacco verso sud coperto da tettoia in lamiera zincata alternata da ondolux

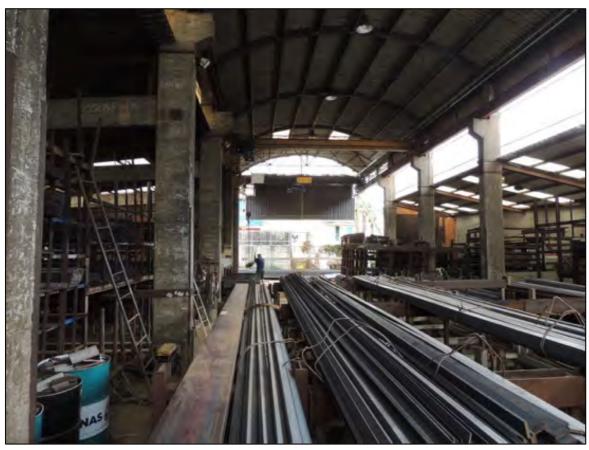
Foto 40 – la navata centrale: dai pilastri di supporto della copertura a volta di botte, le travi di c.a. di collegamento ai pilastri adiacenti al muro perimetrale dell'edificio del civ.77
