TRIBUNALE CIVILE DI GENOVA

Ufficio Esecuzioni Immobiliari

662/2015

1- Identificazione del bene da porre in vendita

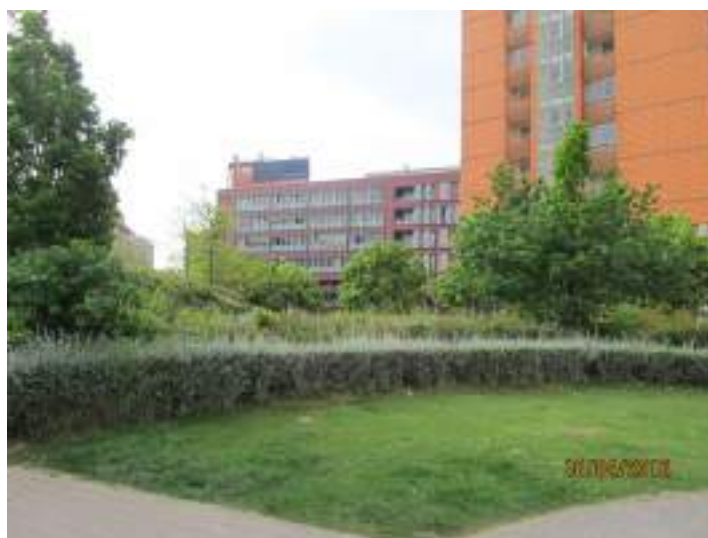
L'edificio è articolato attorno ad un cortile rettangolare. E' costituito da un piano terreno porticato, quattro piani fuoriterra ed uno interrato. Il piano terra è occupato da un grande magazzino e da altri esercizi commerciali. I piani superiori sono adibiti in prevalenza ad uffici e solo in piccola parte ad abitazioni.

Fot. 1 – fronte nord

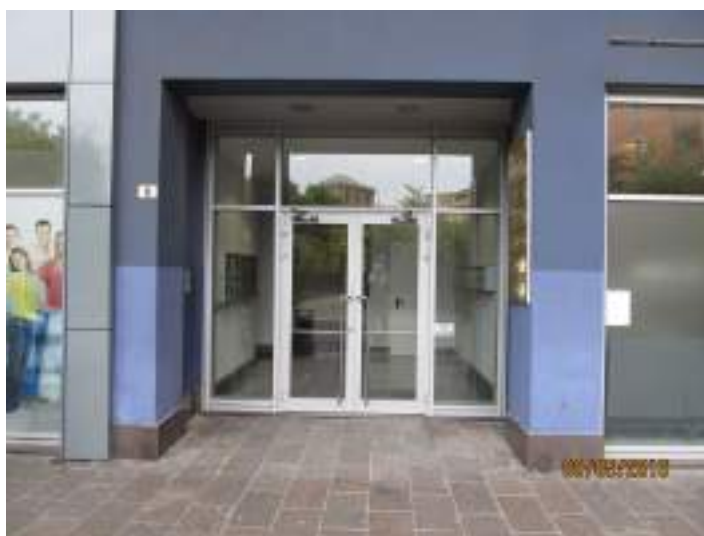
Il portone è in alluminio e vetro a due ante mobili, due ante laterali fisse e sopraluce. L'atrio ha pavimento in pietra di color porfido, pareti lisce monocromatiche e controsoffitto appeso.

Fot. 2 – portone d'ingresso

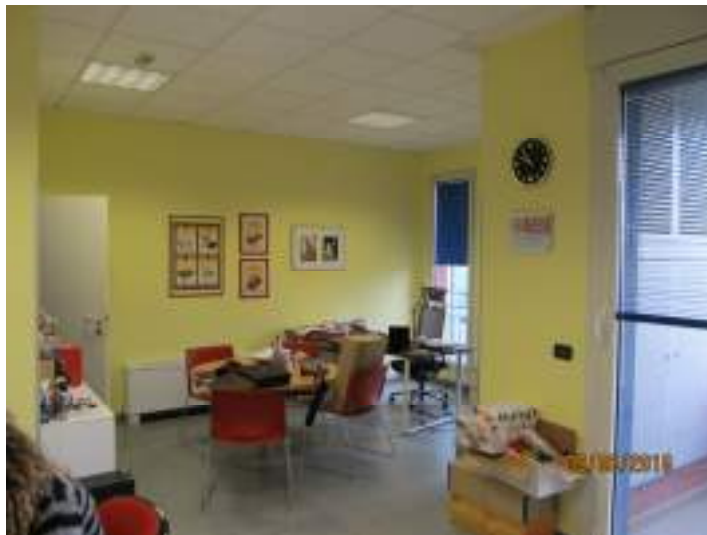
L'immobile si compone di un unico locale formato da due rettangoli giustapposti sfalsati (vedi pianta allegata).

Fot. 4 – veduta d'insieme

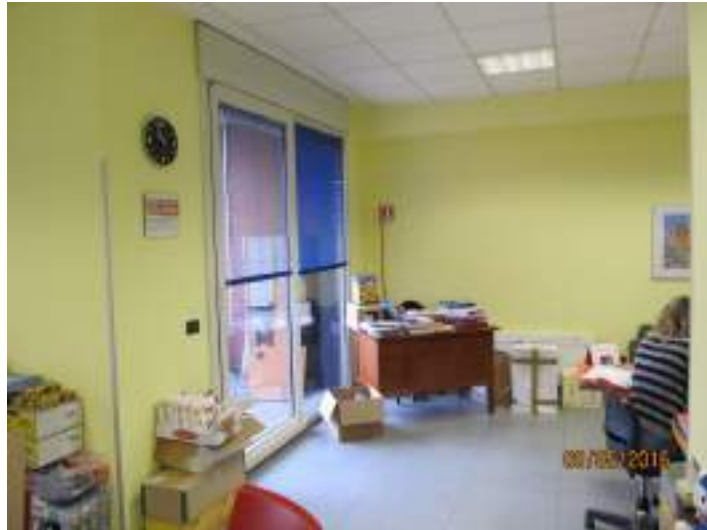
L'ambiente in cui si accede è aperto su di un'ampia veranda accessibile attraverso una vetrata scorrevole, protetta da avvolgibile.

Fot. 5 – veduta zona d'accesso

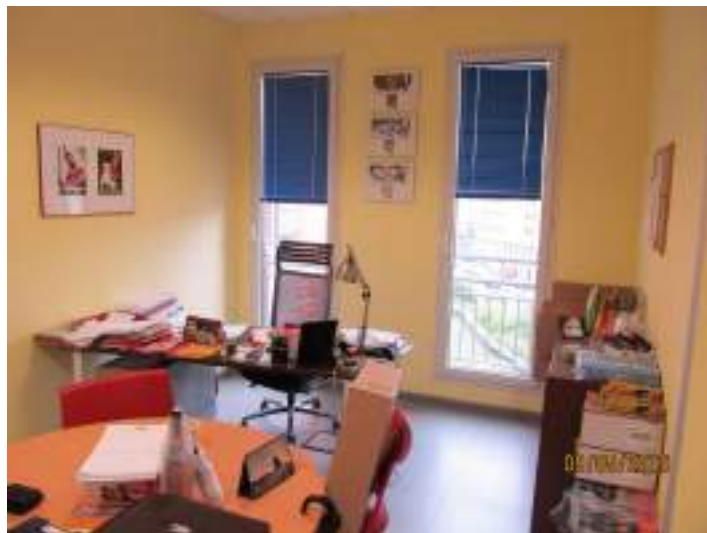
Fot. 6 – veduta seconda zona

La seconda porzione dell'ambiente è illuminata mediante due portefinestre protette da veneziane interne e da persiane esterne scorrevoli di alluminio.

Il pavimento del locale è realizzato con piastrelloni quadrati 60\*60 cm. Il controsoffitto è anch'esso formato da quadrelloni di gesso sorretti da struttura di alluminio. Pareti semplicemente tinteggiate.

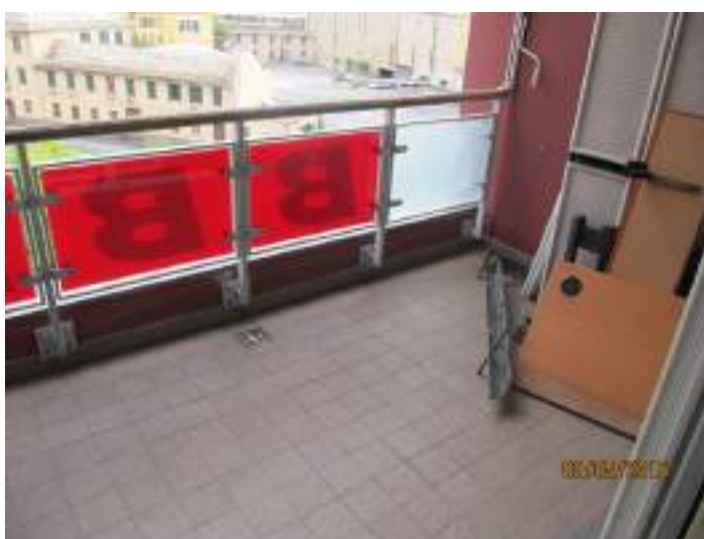
La loggia ha pavimento in piastrelle 10\*10 di grès. La ringhiera è in acciaio e vetro.

Fot. 7 - loggia

Il tutto è in ottime condizioni di manutenzione.

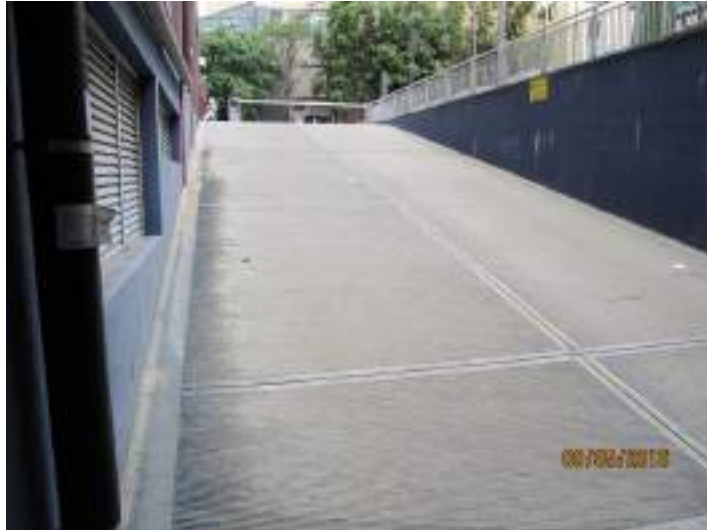
Il piano fondi del caseggiato è, in prevalenza, destinato a posti auto: si tratta di un semplice ambiente con pavimento in cemento, pareti e pilastri dell'edificio intonacati e imbiancati. L'autorimessa è dotata di impianto antincendio. I posti auto sono segnati a pavimento con righe colorate. Vi si accede tramite rampa tangente al lato sud dell'edificio.

Fot. 8 – rampa di accesso

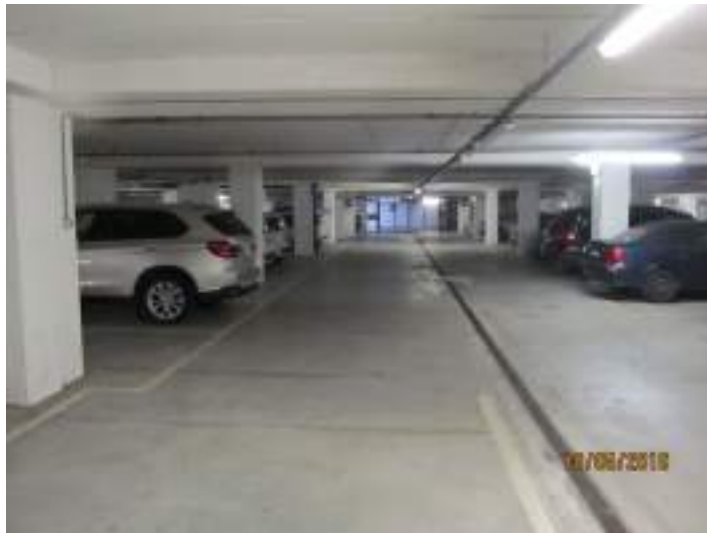
Fot. 9 - autorimessa
