**TRIBUNALE CIVILE DI GENOVA**  
**Sezione VII – Fallimenti ed Esecuzioni Immobiliari**  
**ESECUZIONE IMMOBILIARE N. R.G.E. 411/2015**  
G. E. Dr. Daniele BIANCHI

**PERIZIA DI STIMA DEL CONSULENTE TECNICO D'UFFICIO**  
**IMMOBILE NEL COMUNE DI TORRIGLIA (GE)**  
**LOCALITA' SCOFFERRA N. 56**

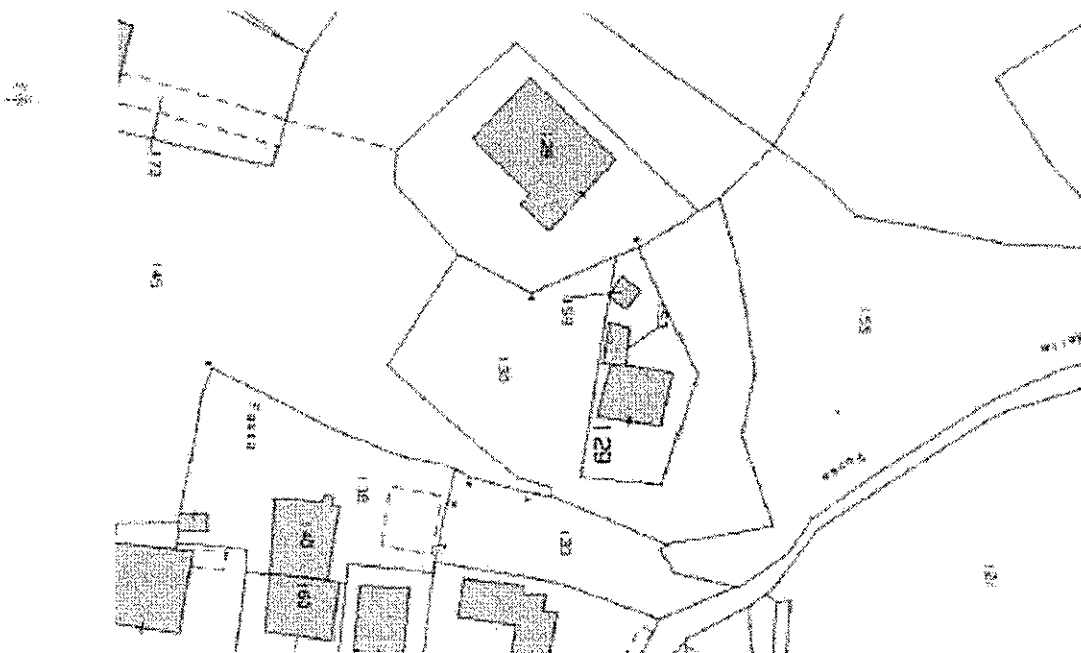
Da quanto è possibile dedurre, il mappale 153 suddiviso nei subalterni 1 e 2 potrebbe riferirsi al corpo di fabbrica giustapposto al corpo principale sia al piano primo sia al sottotetto: esso però, di fatto, già nella planimetria di impianto, risultava spazialmente collegato con i locali facenti parte del corpo principale.

Il mappale 159 risulta, invece, identificare un corpo di fabbrica di modeste dimensioni separato dalla vera e propria abitazione. Purtroppo tale identificazione non è risultata chiara in fase di sopralluogo, in quanto non è stato possibile rilevare e accertare la consistenza reale di detta pertinenza, in ragione dello stato vegetativo dell'area seppur se ne è potuta intravedere l'esistenza.

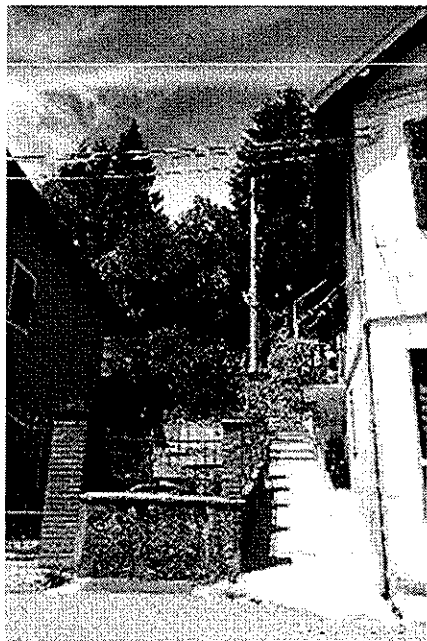
FOTO 1 – 2 : Vista da strada pubblica per Tercesi – particolare del sentiero gradonato

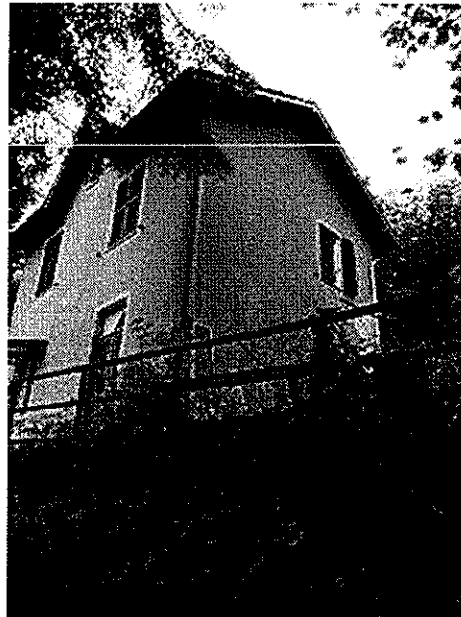
FOTO 5 – 6: Vista dell'immobile da vialetto di ingresso

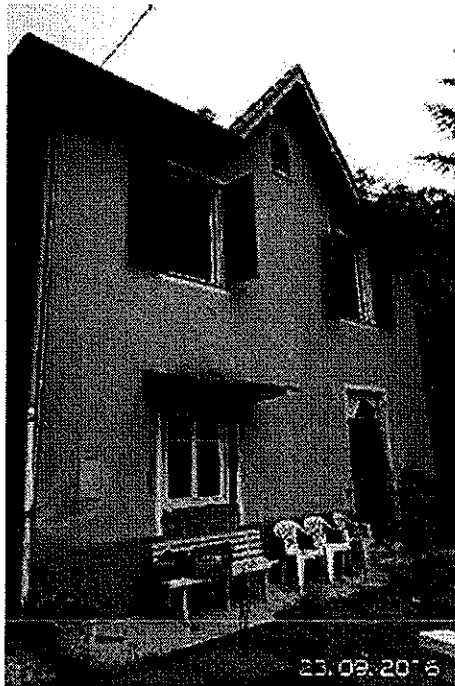
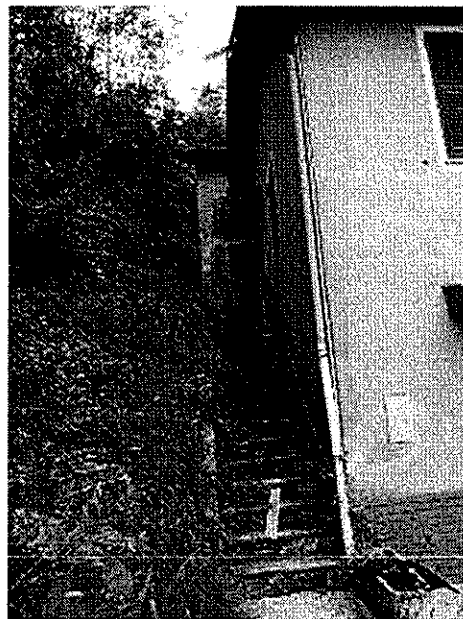
FOTO 7 – 8: Fronti principale e laterale con scala di accesso al piano primo

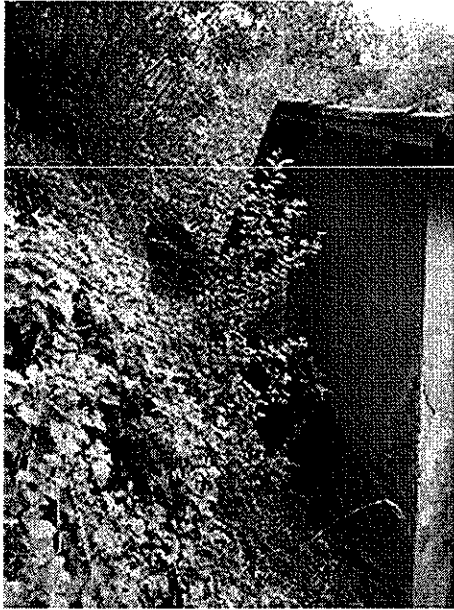
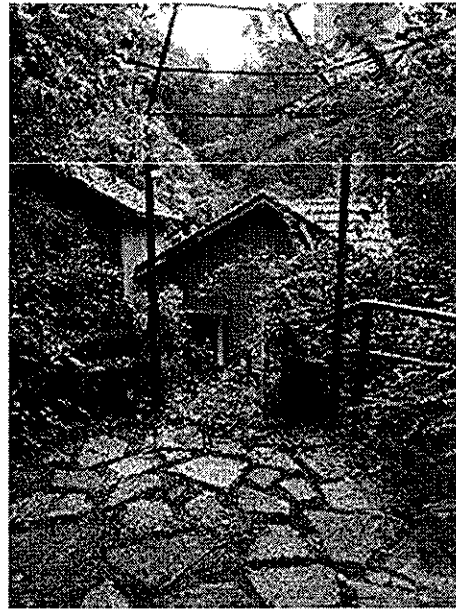
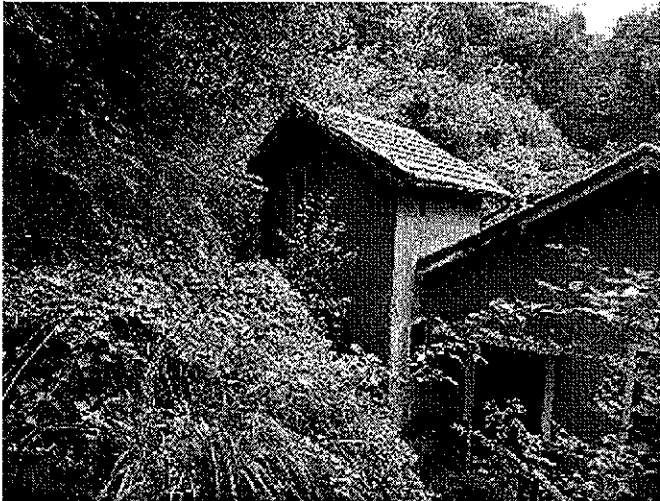
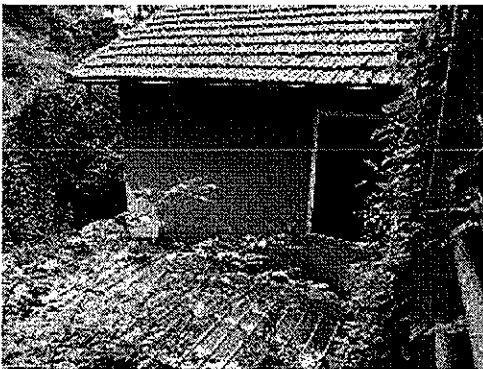
Gli intonaci esterni risultano in mediocre stato di conservazione con circoscritte porzioni fortemente degradate.

FOTO 9 – 10 – 11 – 12 – 13: Viste dei fronti (foto 9: scala esterna di accesso al piano sottotetto)

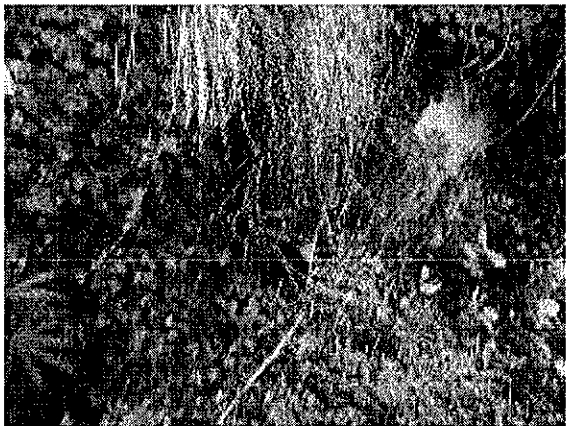
FOTO 17: Scorcio del particolare della porzione visibile del manufatto identificato catastalmente come mappale 159 (non rilevato in fase di sopralluogo)

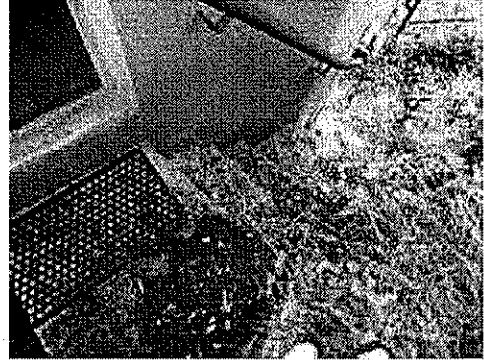
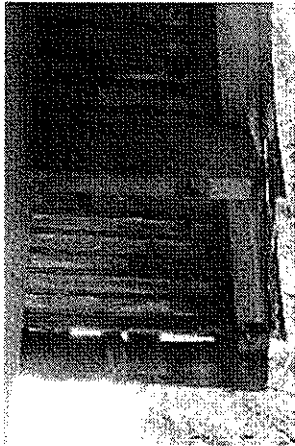
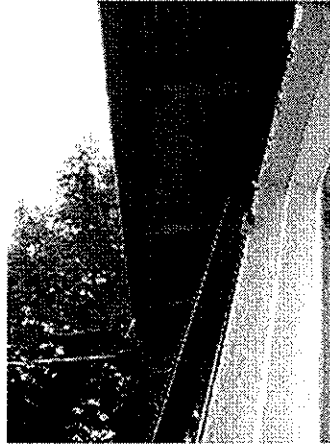
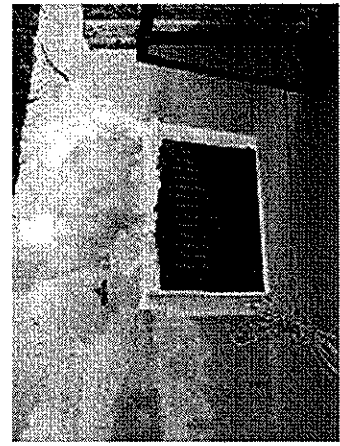
Per quanto si è potuto appurare lo stato di conservazione del manto appare discreto con converse in materiale metallico e numero di pluviali sufficiente ad un congruente allontanamento delle acque meteoriche. Lo sporto di gronda finito all'intradosso in doghe di legno appare bisognoso di manutenzione, così come i pluviali e i canali di

FOTO : 18 – 19 – 20 – 21 – 22 – 23 – 24 – 25 : Accessi ai piani primo e sottotetto, intradosso copertura, intonaci e sportelli contatori gas esterni alla proprietà.

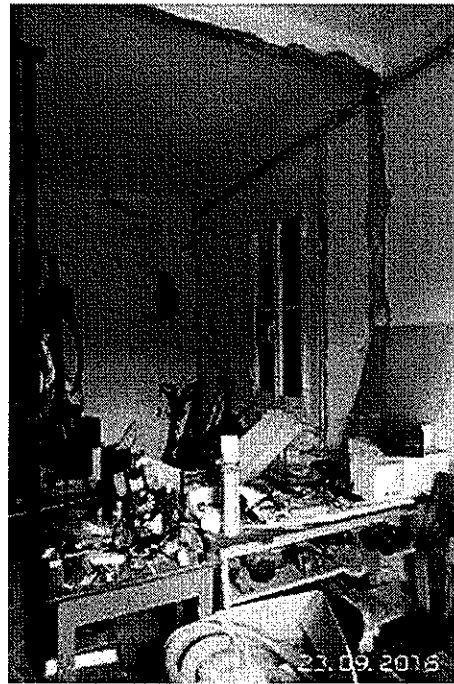
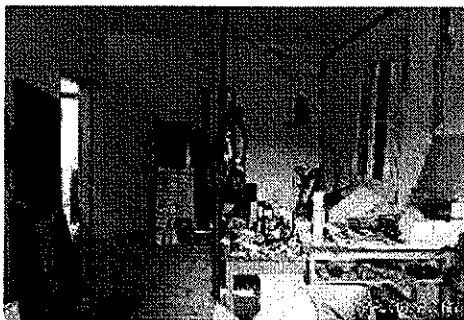
All'interno le pareti sono in generale intonacate e tinteggiate, in stato di manutenzione non buono; al piano terra sono stati asportati rivestimenti in piastrelle lasciando la superficie muraria al grezzo.

FOTO 26 – 27 – 28: vano ingresso

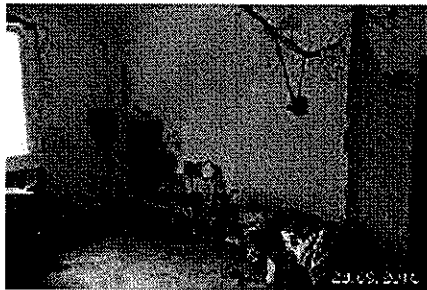
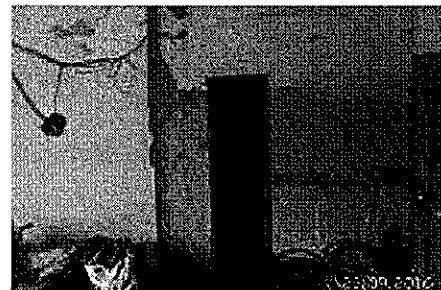
FOTO 29 – 30 – 31 – 32: Sala adiacente l'ingresso (foto 30 porta accesso al sottoscala –  
foto 31 vista di scorcio sulla porta di ingresso – foto 32 porta di ingresso a locale "veranda")

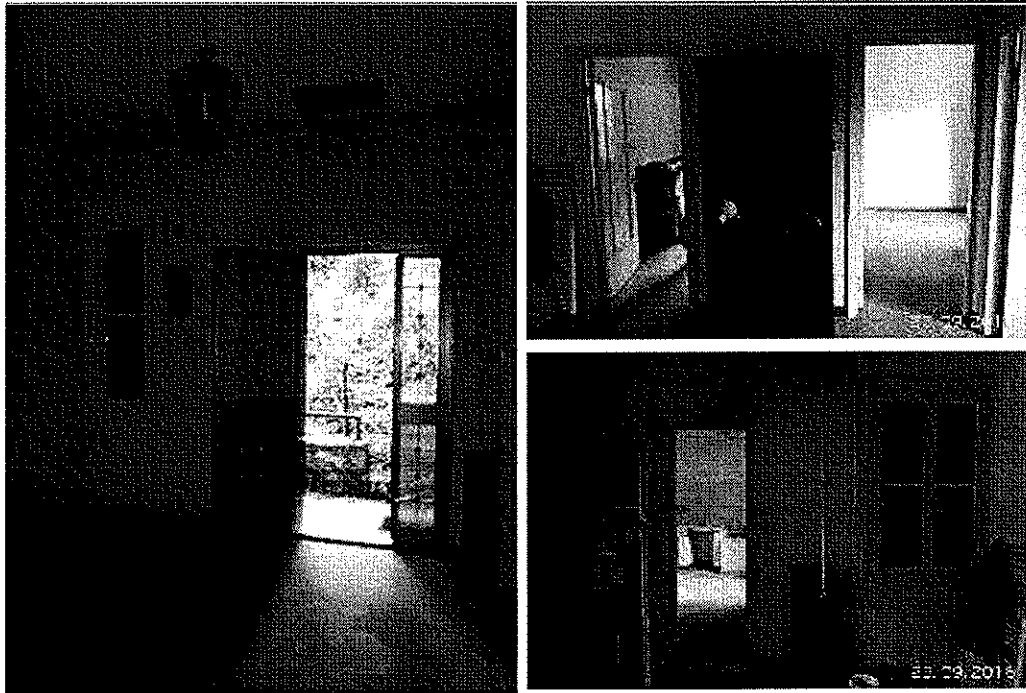
Le pavimentazioni del piano sono in graniglia fortemente degradata e fessurata.

FOTO 39 – 40 – 41: vano ingresso (foto 40 porte di accesso alle camere – foto 41 porta di accesso al locale servizi)

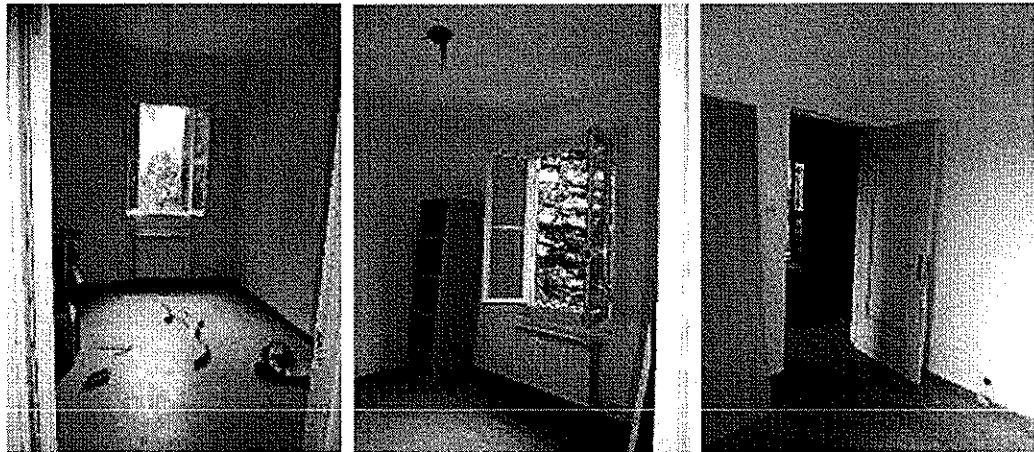
FOTO 42 – 43 – 44: Vista delle camere

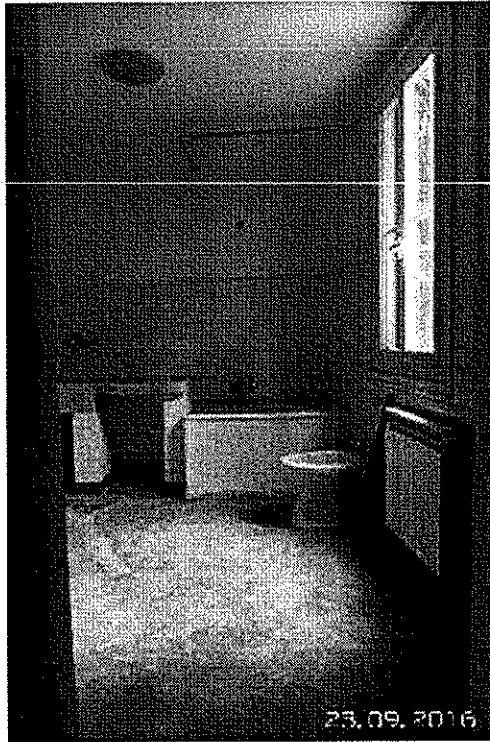
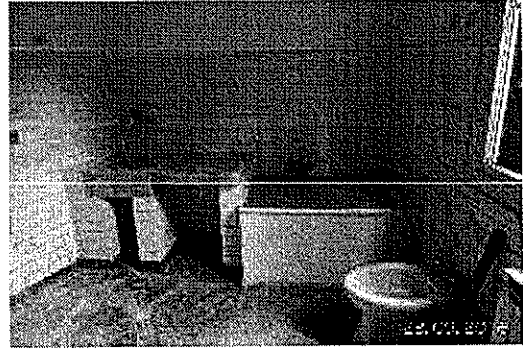
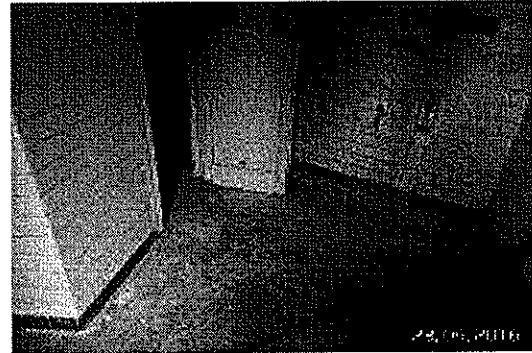
da tre sale/camere ed a un locale, con destinazione a servizi a tipologia ibrida, ove sono presenti sia un bidet, sia una vasca/doccia sia un lavandino in marmo di tipologia normalmente identificabile da cucina; da detto locale si ha accesso diretto al WC di ridottissime dimensioni, dotato di propria apertura finestrata.

FOTO 45 - 46 - 47 - 48 - 49 - 50:  
locale di servizio e vano wc

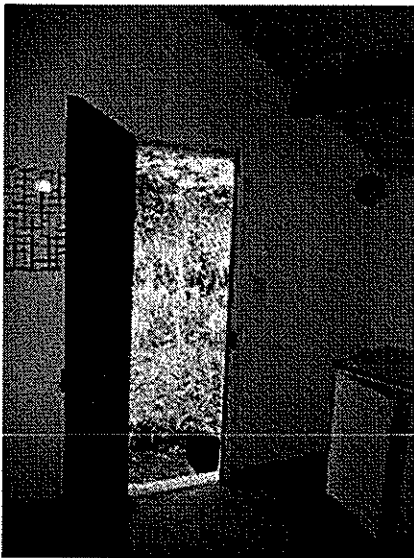
FOTO 53 – 54: vista del locale sottotetto
