LOTTO 3 -PERIZIA "C3":

Quota di proprietà pari al 50% di appartamento di vani 4 catastali posto al 4 piano int. 13 del civico 201 di Via G. Poirè in loc. Manesseno nel Comune di Sant'Olcese;

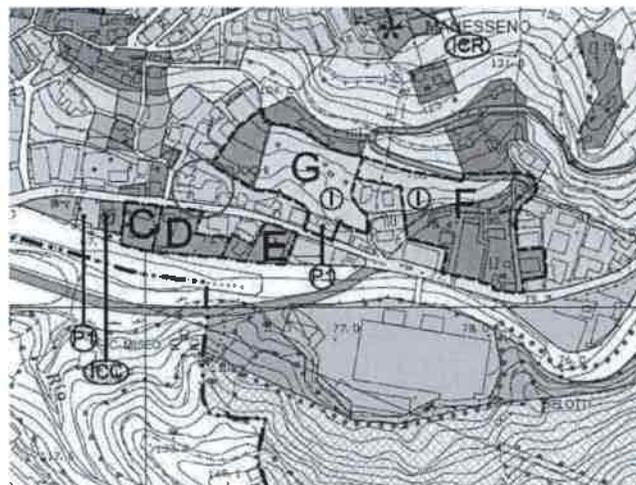
Il fabbricato oggetto di indagine ricade in zona B del vigente P.R.G. di Sant'Olcese:

Dove sono consentiti i seguenti interventi principali:

- Opere interne;
- Manutenzione ordinaria;
- Manutenzione straordinaria;
- Restauro e risanamento conservativo.

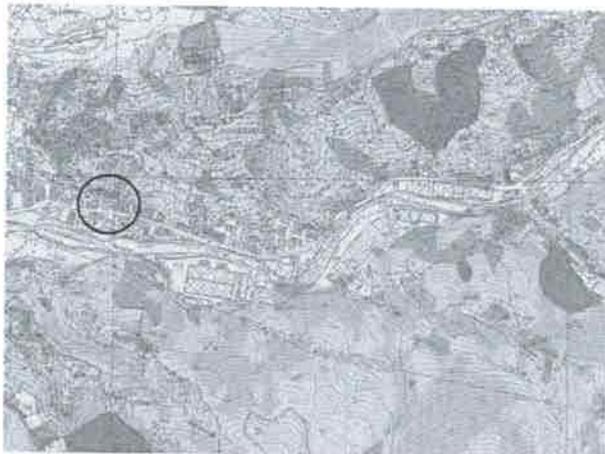
Il fabbricato ricade inoltre all'interno del Piano di Bacino del Torrente Polcevera.

In particolare, esaminando la cartografia allegata al Piano, si evidenzia che:

- **La Suscettività al dissesto della zona è MOLTO BASSA**

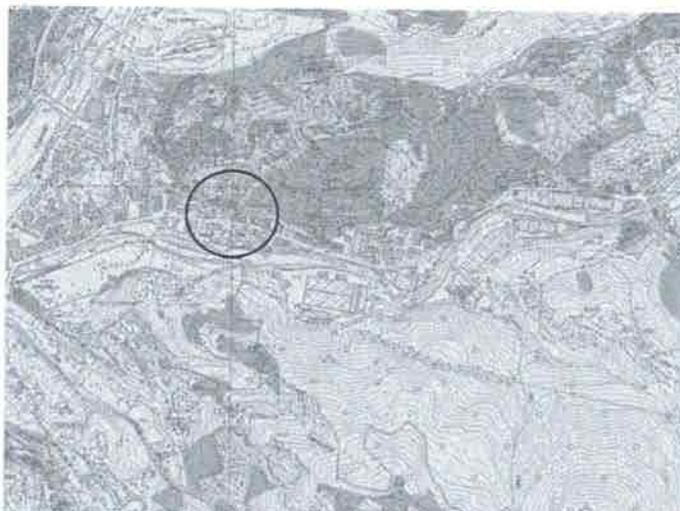
- **Il Rischio geologico è LIEVE o TRASCURABILE**
