LOTTO 7 – PERIZIA “G7”: Quota di proprietà pari al 50% di negozio di mq 28 circa posto al piano terra del civ. 203 di Via G. Poirè in loc. Manesseno nel Comune di Sant’Olcese identificato dal sub 6;

SVOLGIMENTO DELL’INCARICO

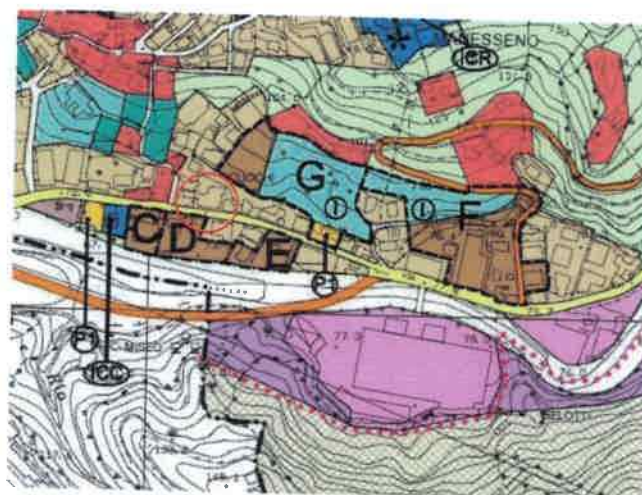
Il fabbricato oggetto di indagine ricade in zona B del vigente P.R.G. di Sant'Olcese:

Dove sono consentiti i seguenti interventi principali:

- Opere interne;
- Manutenzione ordinaria;
- Manutenzione straordinaria;
- Restauro e risanamento conservativo.

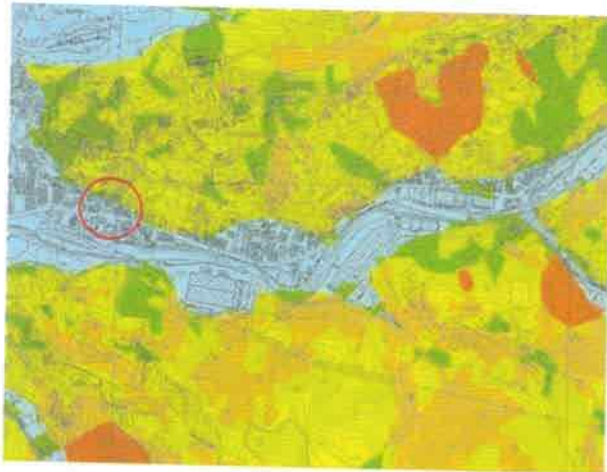
Il fabbricato ricade inoltre all'interno del Piano di Bacino del Torrente Polcevera.

In particolare, esaminando la cartografia allegata al Piano, si evidenzia che:

- La Suscettività al dissesto della zona è **MOLTO BASSA**

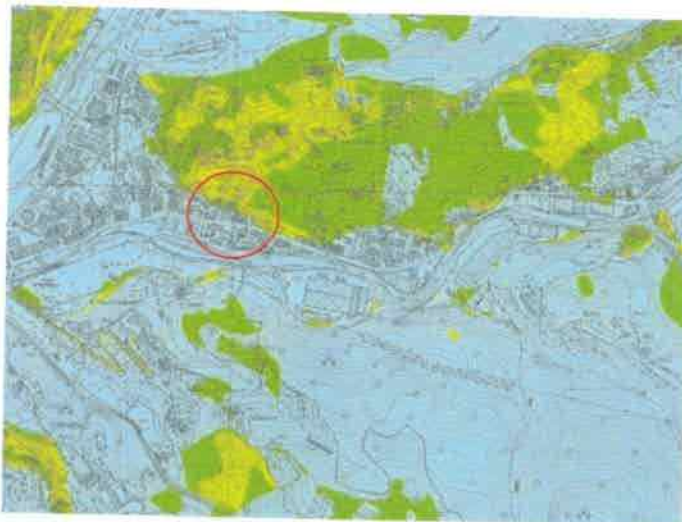
- Il Rischio geologico è **LIEVE o TRASCURABILE**
