TRIBUNALE CIVILE DI GENOVA

UFFICIO ESECUZIONI IMMOBILIARI - **R.E. N° 360/2015**

RELAZIONE DI STIMA DELL' IMMOBILE SITO

IN GENOVA Via Trasta civ. 33 int. 7

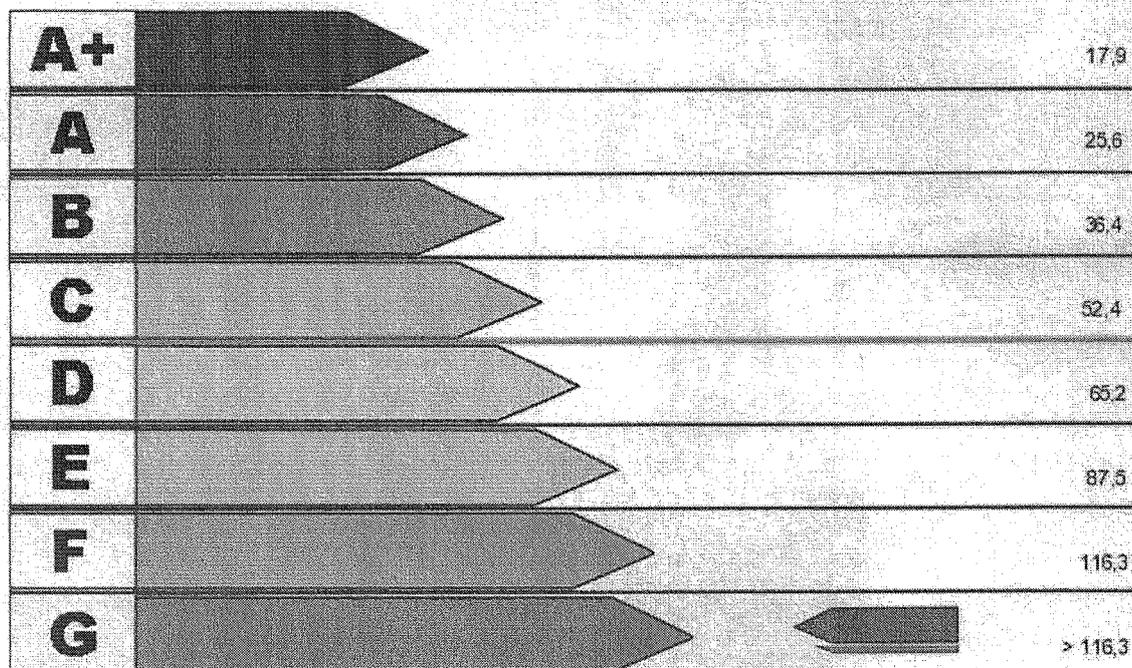
Prestazione energetica globale

Valore Attuale: 218.17 kWh/m² anno

Valore Raggiungibile: 157.26 kWh/m² anno

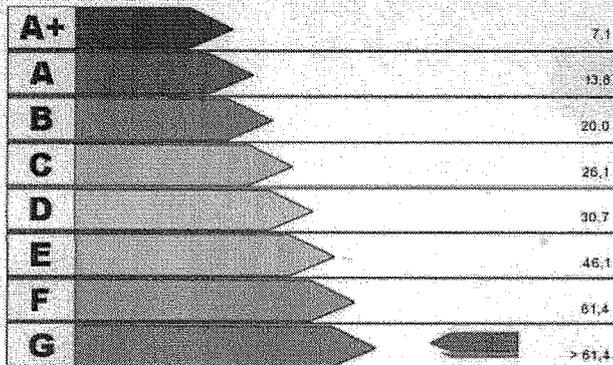
Indice di prestazione energetica dell'involucro edilizio

Valore attuale: 118.85 kWh/m² anno
 Valore raggiungibile: 63.90 kWh/m² anno

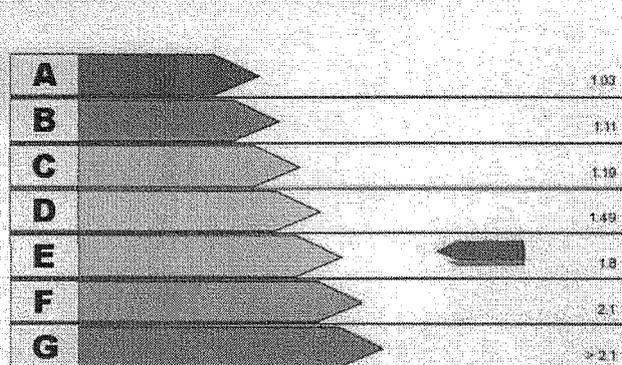
Indice di prestazione energetica dell'impianto per la climatizzazione invernale

Valore attuale: 1.64
 Valore raggiungibile: 1.62

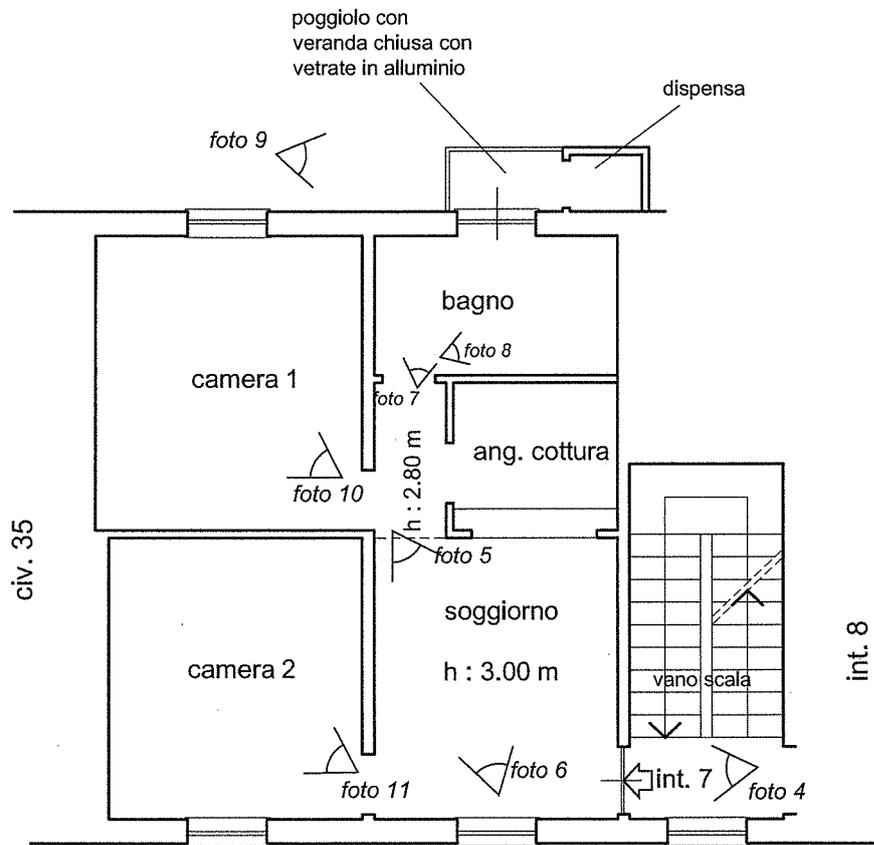
Rilievo stato attuale dell'immobile sito in Genova
via Trasta 33 int. 7 - piano 3°

L'unità immobiliare, adibita ad uso residenziale, è composta da: ingresso/soggiorno, angolo cottura, n. 2 camere, corridoio, bagno, poggiolo chiuso con vetrate e piccola dispensa con accesso dal poggiolo.

- o Altezza interna netta: m 3,00 – 2,80 nel corridoio

Non si riscontra la conformità dello stato attuale con la planimetria catastale depositata e risalente al 1940.

Le difformità rilevate sono relative alla creazione di un bagno in sostituzione di parte della cucina, realizzazione di zona cottura in parte nel soggiorno; chiusura del poggiolo, posizionato a nord, in alluminio anodizzato con vetrate; nuova destinazione a ripostiglio del volume esistente con preesistente latrina e conseguente inserimento della calderina a gas.

In merito alla chiusura del balcone si ritiene che detta opera non sia sanabile, per cui la prevista rimozione degli infissi è stimata in ca. € 800,00.

Contrariamente le opere interne sono sanabili al costo di ca. € 3.500,00, compreso oneri, aggiornamento catastale e professionali, non quantificabile esattamente allo stato attuale.
