TRIBUNALE CIVILE DI GENOVA

N. 240/2016 Ruolo Esecuzioni

RELAZIONE TECNICA DI STIMA

RAPALLO (GE)

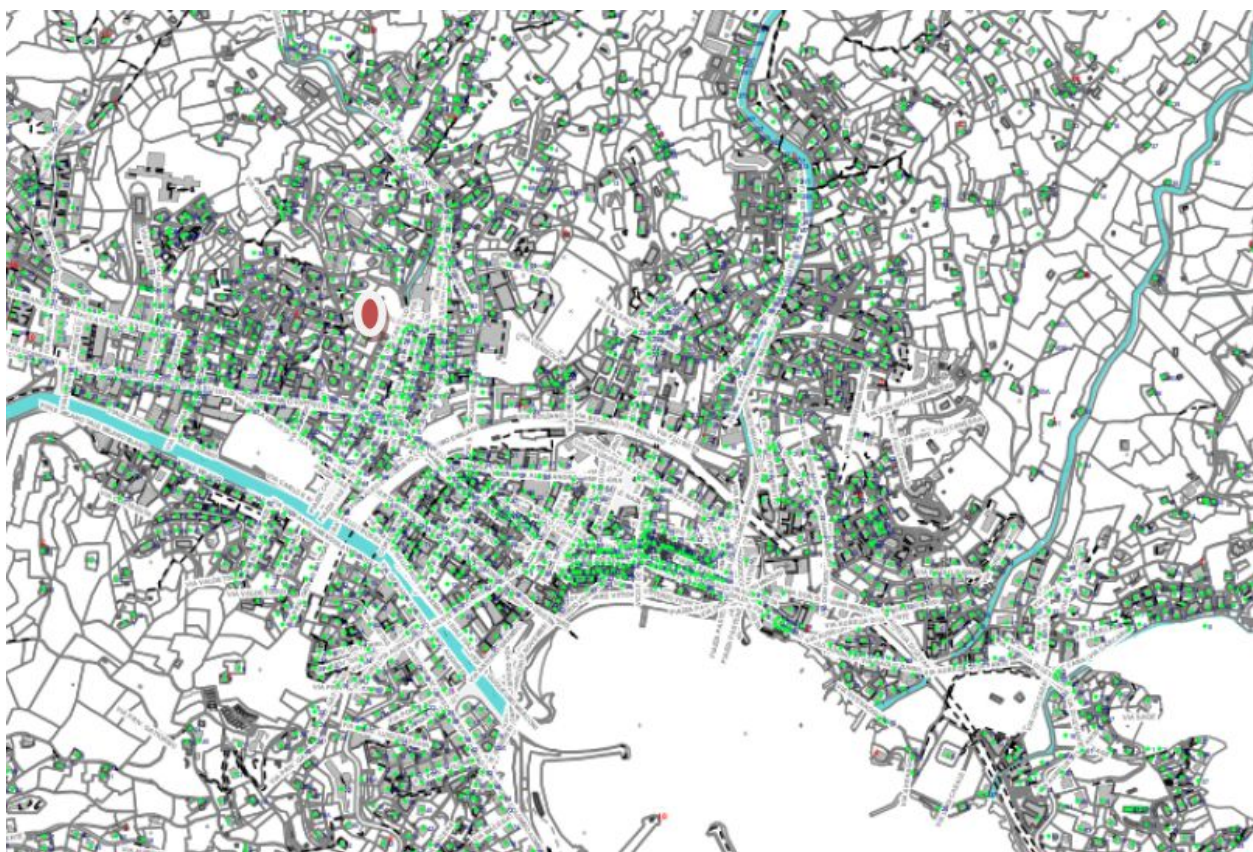
3.1Caratteristiche estrinseche Localizzazione immobile - inquadramento generale dell'area

La struttura è in muratura portante; il tetto è con copertura a padiglione rivestito in tegole. L'edificio si sviluppa su 2 piani fuori terra.

L'accesso all'appartamento 9B avviene dal cancello di ingresso che immette sul giardino di pertinenza e dalla porta verde principale dell'immobile ; dallo stesso cancello avviene anche l'accesso all'immobile del primo piano 9C che ha diritto di passo pedonale sulla porzione di giardino dell'immobile 9B, da cui si sviluppa una rampa di scale che conduce al pianerottolo su cui si trova la portafinestra di accesso all'appartamento superiore.

Al piano terreno si trova l'appartamento 9B, oggetto della stima.

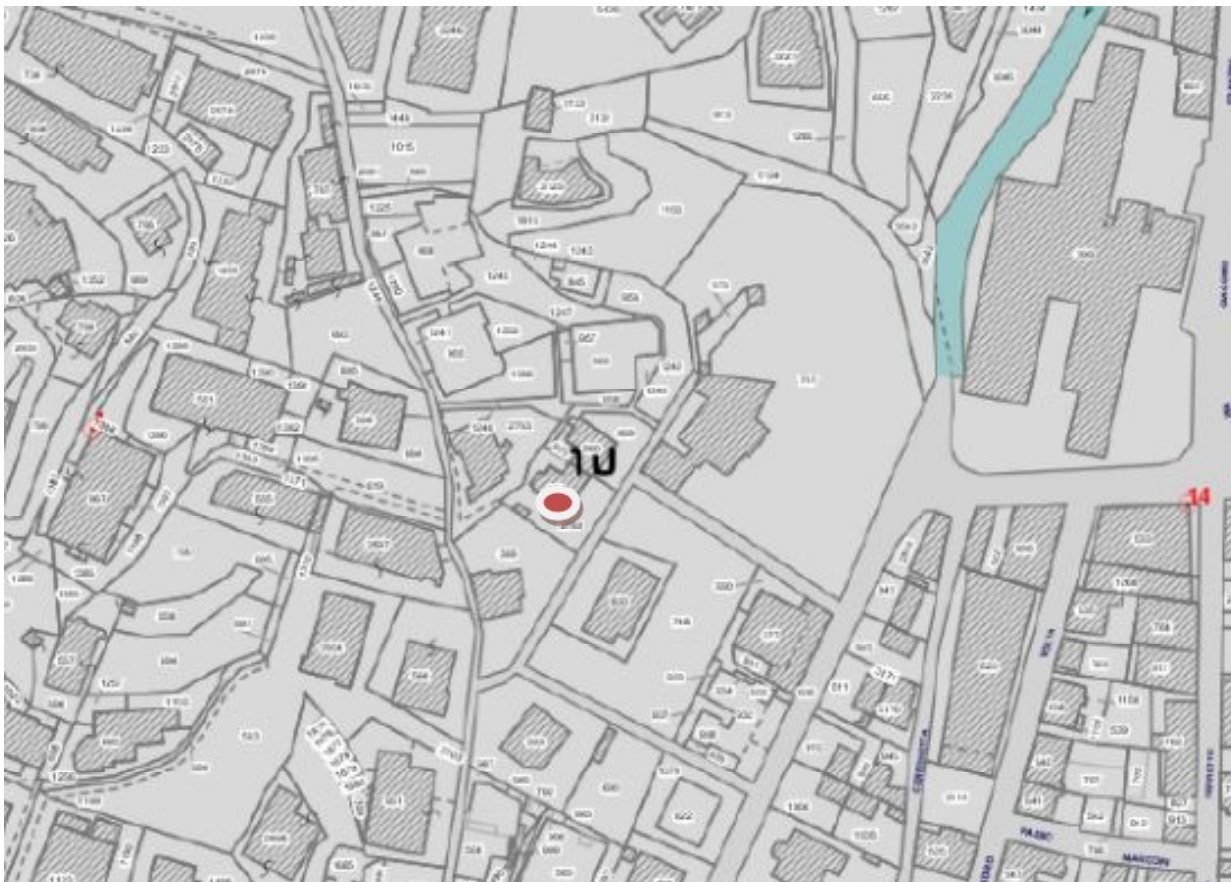
Secondo le NORME DI ATTUAZIONE (D.C.R. n° 6 del 26 Febbraio 1990 e s.m.i.) del Piano Territoriale di Coordinamento Paesistico della Regione Liguria, la zona in cui ricade l'edificio di cui fa parte l'immobile in oggetto 9C, viene definita come TU:

Art. 38 Aree Urbane: tessuti urbani (TU)

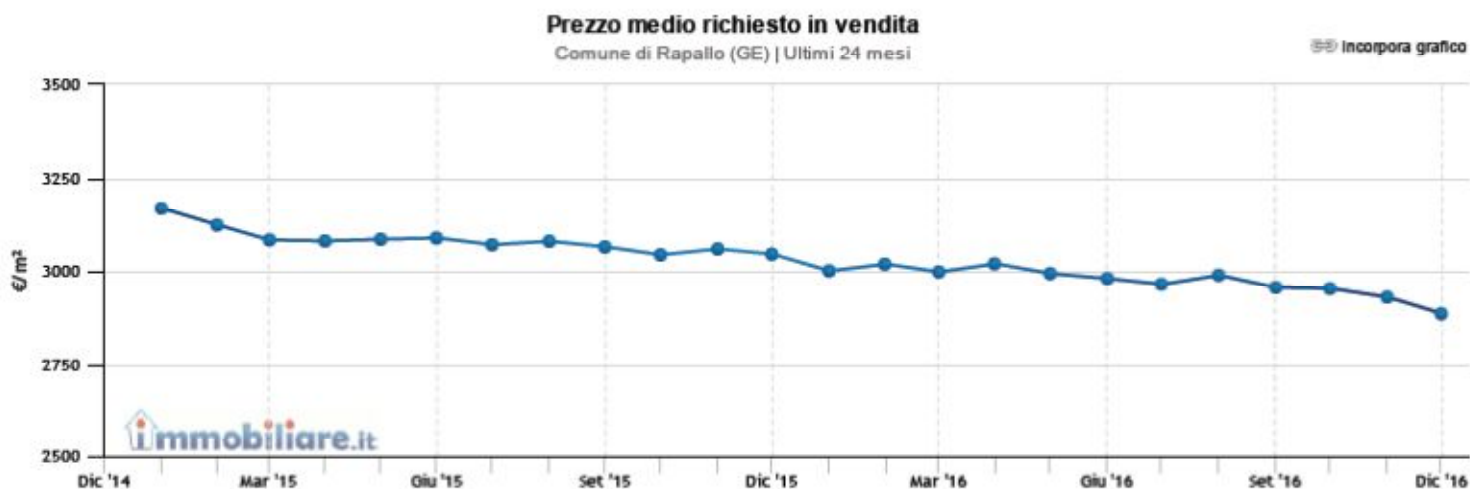
Andamento prezzo medio richiesto per immobili in vendita (€/m²)

Nel mese di Dicembre 2016 per gli immobili residenziali in vendita sono stati richiesti in media € 2.886 per metro quadro, contro i € 3.046 registrati il mese di Dicembre 2015 (con una diminuzione del 5,25% in un anno). Nel corso degli ultimi 24 mesi, il prezzo richiesto all'interno del comune di Rapallo ha raggiunto il suo massimo nel mese di Gennaio 2015, con un valore di € 3.169 al metro quadro.

Mar '15	Giu '15	Set '15	Dic '15	Mar '16	Giu '16	Set '16	Dic '16
Prezzo Medio	3.084	3.089	3.065	3.046	2.999	2.981	2.957	2.886
Appartamento	3.014	3.024	2.990	2.973	2.919	2.901	2.883	2.815
Attico/Mansarda	3.995	3.917	3.929	3.922	3.708	3.751	3.696	3.643
Casa indipendente	3.065	2.885	3.026	3.017	3.353	3.121	3.250	3.302
Palazzo/Stabile	3.624	nd	nd	nd	nd	nd	nd	nd
Rustico/Casale	1.367	1.510	1.552	1.723	1.662	1.640	1.342	1.424
Villa	3.863	3.903	3.908	3.781	3.768	3.785	3.706	3.526
Villetta a schiera	3.799	3.846	3.887	3.874	4.170	4.156	4.081	3.546
Loft/Open space	3.628	4.103	4.141	3.180	3.455	4.405	5.333	nd
