Tribunale di Genova Ufficio esecuzioni immobiliari

ESECUZIONE IMMOBILIARE R.E. n. 447/2016 G.E. Dott. Roberto Bonino

RELAZIONE di STIMA dell'immobile pignorato sito in Genova, via Teglia 28/3

Esperto Nominato ex art. 569 c.p.c.

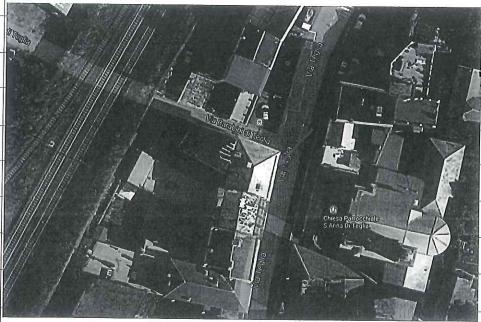
Figura 4 LOCALIZZAZIONE EDIFICIO: COPERTURE

La struttura dell'edificio è costituita da murature portanti in laterizio, solai in legno con controsoffitti in cannicciato, tramezze interne in laterizio, copertura in manto di ardesia.
