**R.G.E. n. 153/2017**

**TRIBUNALE CIVILE DI GENOVA**

# **ALLEGATO A**

***DESCRIZIONE SOMMARIA DEL BENE***

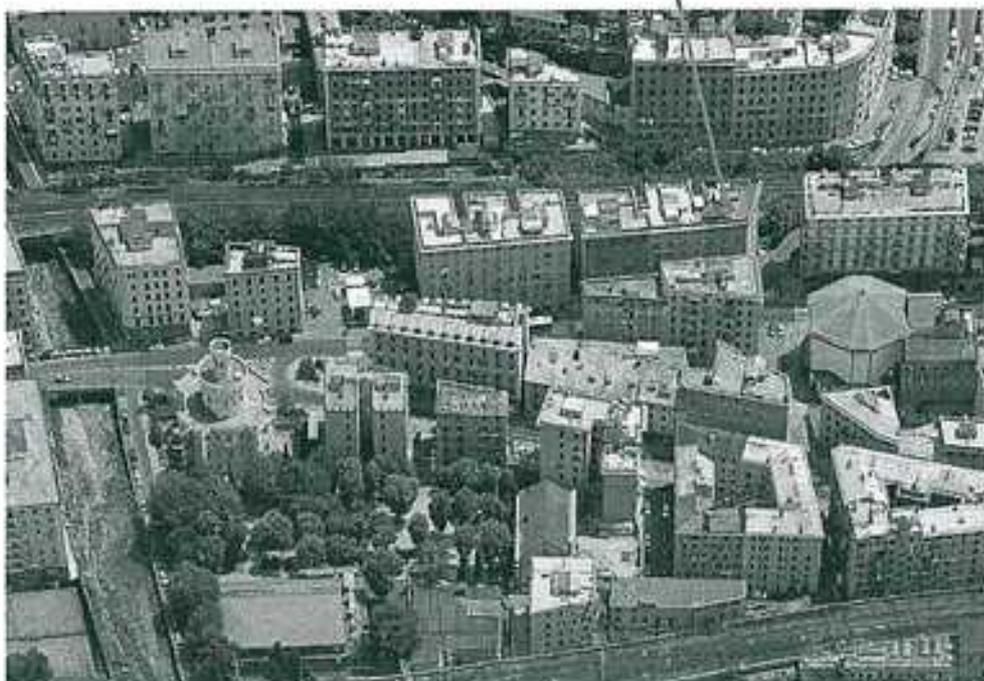
FOTO 1

L'edificio civ. 45 di Via Canepari, in cui si trova l'appartamento oggetto di stima, risale al XIX sec. e rientra nella tipologia *a schiera* (vedasi foto 1 e 2).

La struttura è in muratura portante con solaio di tipo misto probabilmente con travetti prefabbricati e completamento in opera. Le pareti esterne sono in mattoni pieni finite con intonaco cementizio tinteggiato. Le finestre sono in pvc, munite di persiane in alluminio di colore arancione-beige.

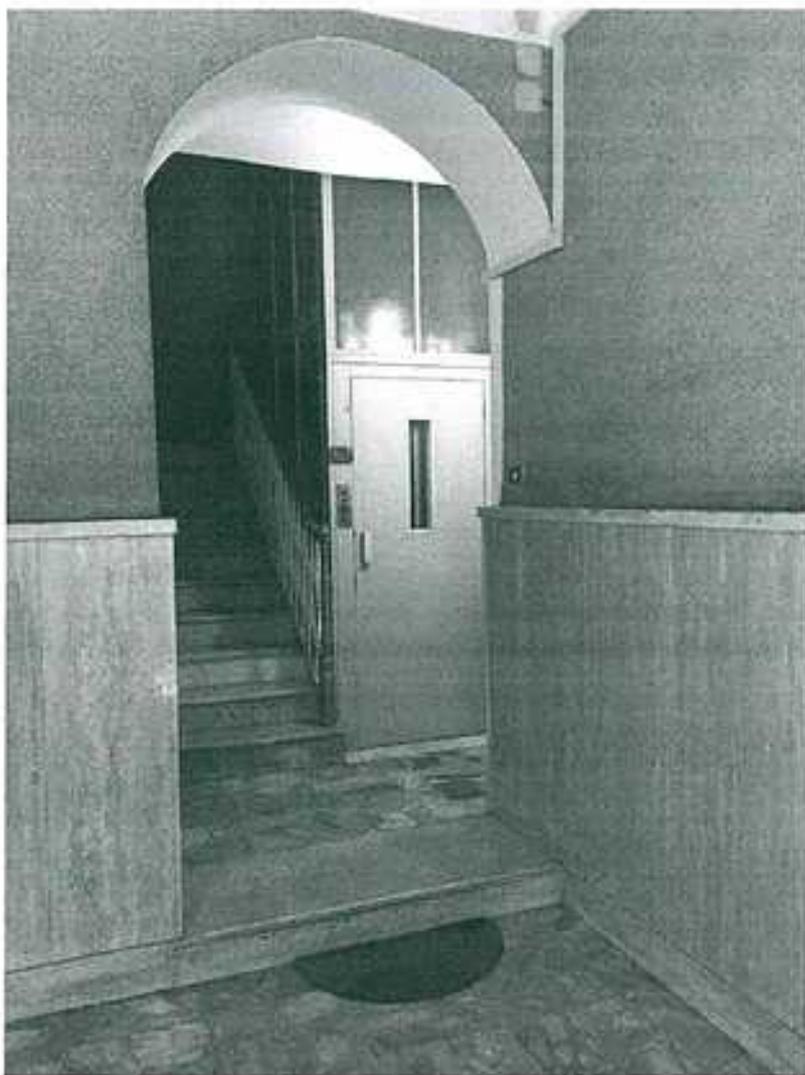
FOTO 3

L'edificio presenta un piccolo e stretto atrio con pavimento in marmo arabescato color giallo ocra e con pareti finite fino ad un'altezza di 1,50 in travertino ed il resto ad intonaco tinteggiato rustico colore ocra-beige (vedasi foto 3 e 4). Lo stato manutentivo è scarso in quanto le pareti presentano lacune di pittura ed intonaco, esfoliazioni e distacchi.

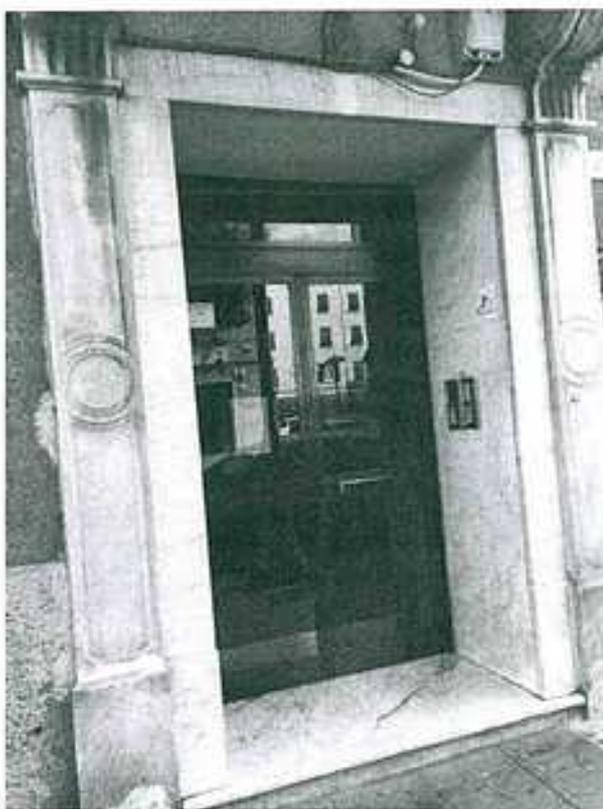
FOTO 5

Il portone, a singola anta a battente, è in alluminio e vetro rientrante circa 80 cm rispetto al profilo della facciata ed è contornato da un portale in marmo bianco di Carrara (vedasi foto 5).

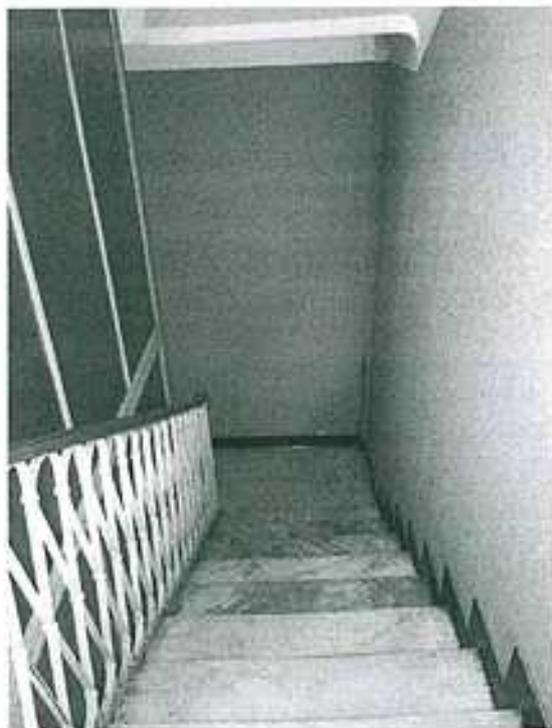
FOTO 6

Le scale interne sono in muratura a rampe parallele con pedate ed alzate in marmo bianco.  
Le pareti sono finite ad intonaco tinteggiato di color ocra-beige ed i pianerottoli sono in graniglia  
colore ocra (vedasi foto 6 e 7).

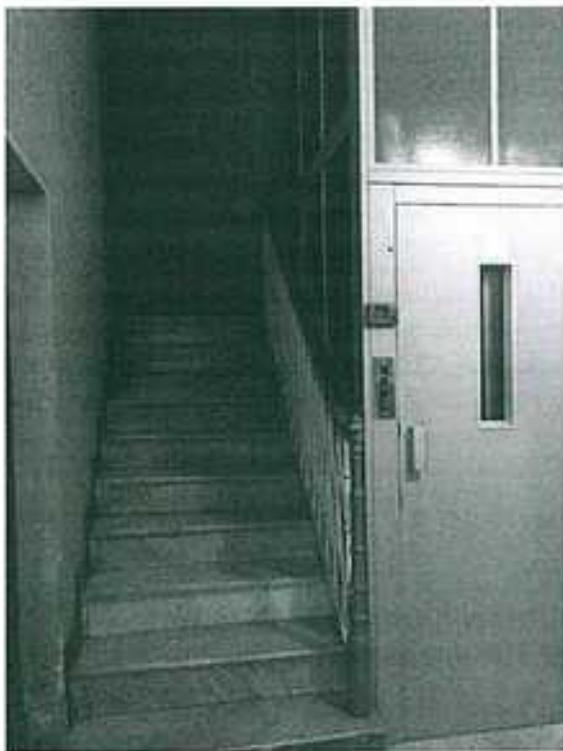
FOTO 8

L'edificio è dotato di ascensore posto all'interno del vano scala (vedasi foto 8). Sono presenti nel fabbricato: impianto elettrico, idrico, fognario, gas, citofonico, telefonico e TV.

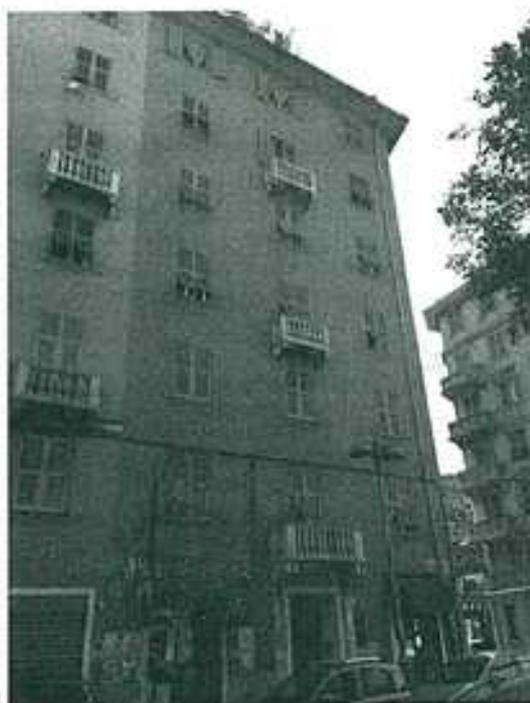
FOTO 9

Lo stato di conservazione e manutenzione dell'edificio risulta buono (vedasi foto 9).

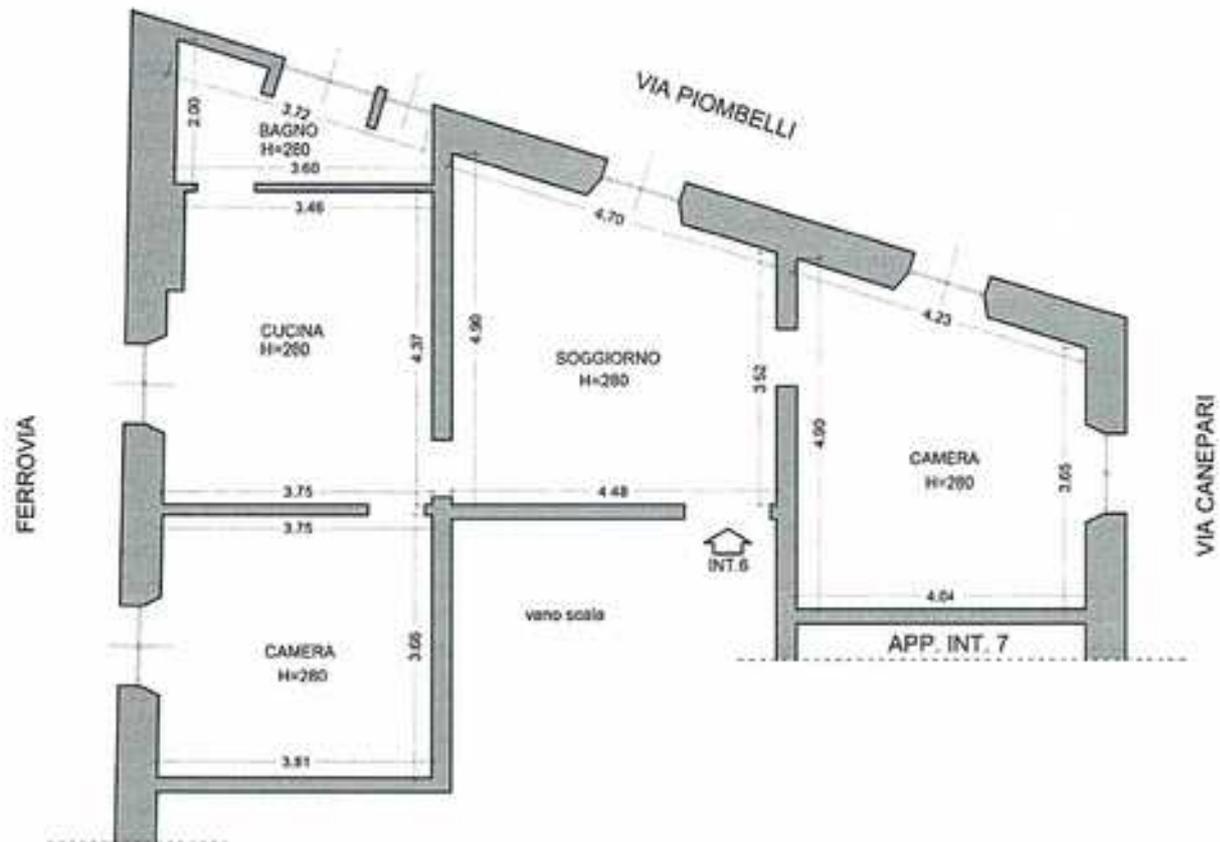
### PIANTA STATO ATTUALE

L'appartamento oggetto di stima è posto al piano terzo ed è composto da: soggiorno, cucina, due camere e bagno (vedasi pianta stato attuale allegata).

SUP. LORDA = mq 91,30  
SUP. NETTA = mq 73,10  
SUP. COMMERCIALE = mq 89,50

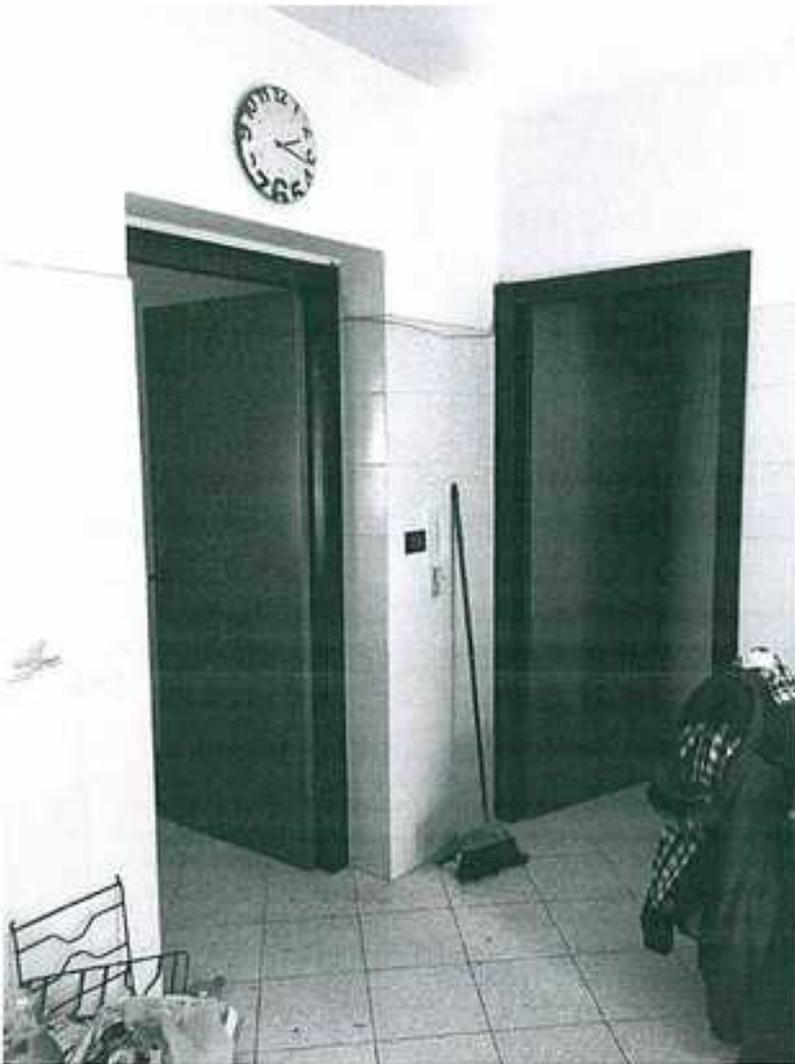
FOTO 10

Il pavimento è in piastrelle di colore grigio chiaro (vedasi foto 10). Il bagno, di piccole dimensioni, è dotato di lavabo, w.c., bidet e vasca (vedasi foto 11 e 12).

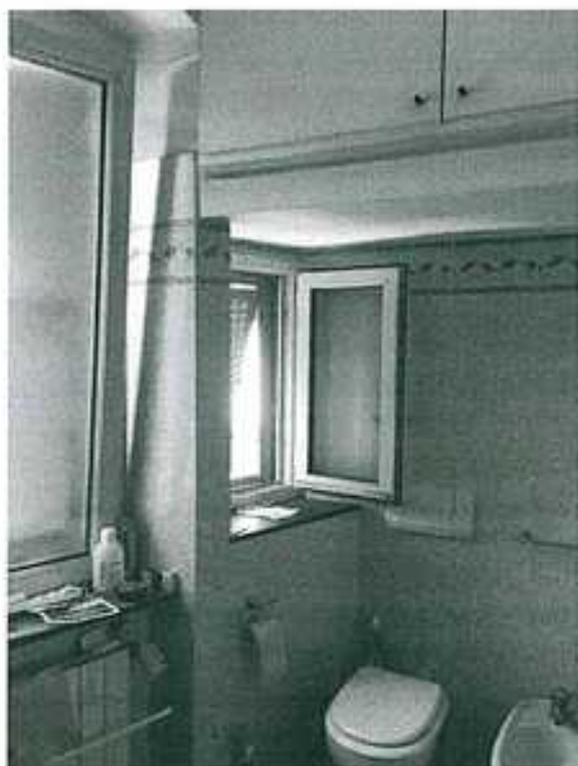
FOTO 11

Le pareti dell'appartamento sono finite ad intonaco tinteggiato con pittura lavabile di colore bianco (vedasi foto 13,14,15); quelle del bagno e le pareti della cucina fino ad un'altezza di 1,80 mt sono rivestite da piastrelle di ceramica (vedasi foto 11, 16, 17).

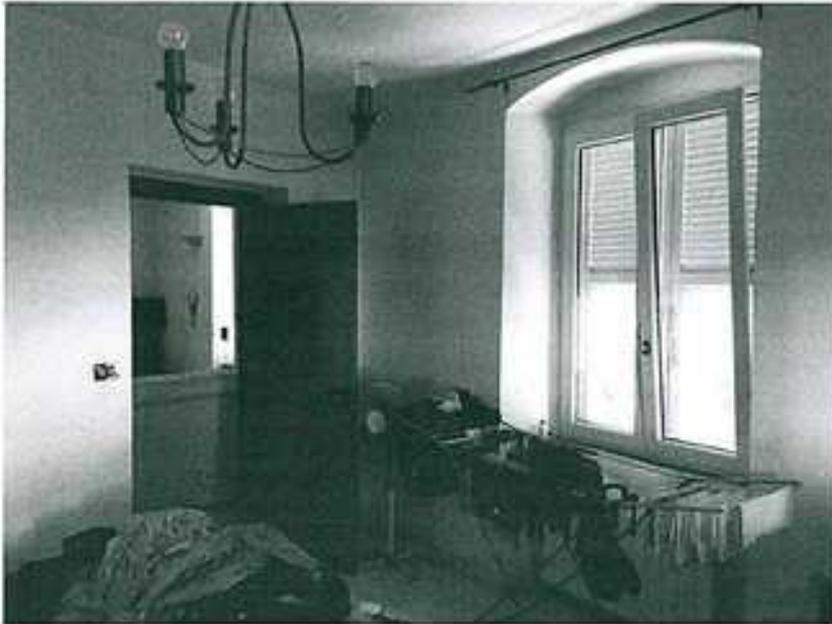
FOTO 13 - camera a sud ovest

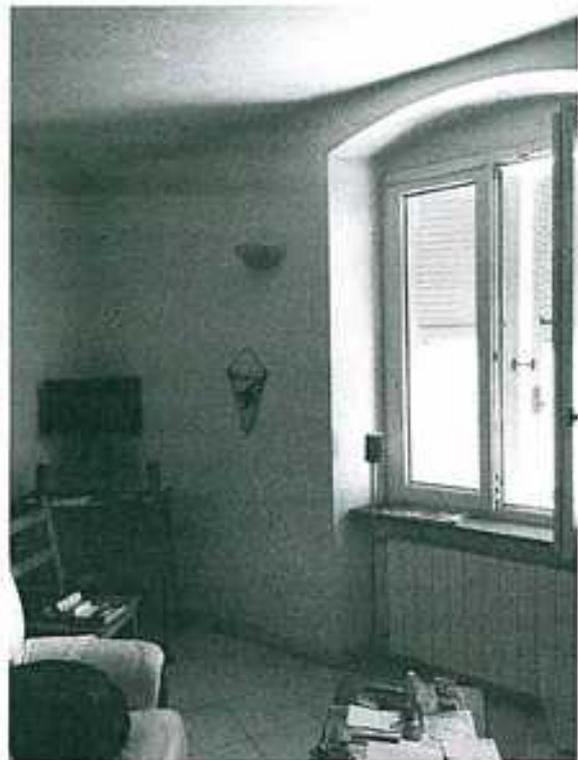
FOTO 14 - soggiorno

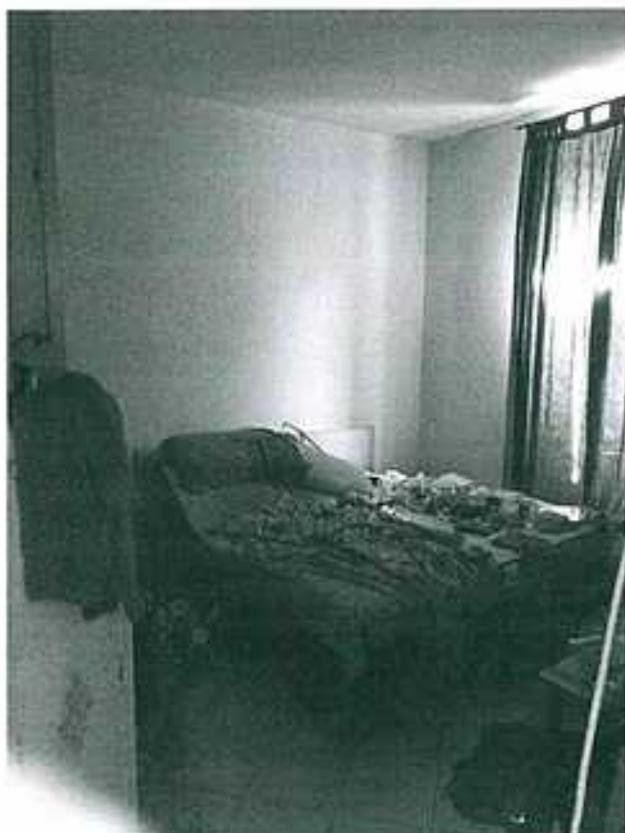
FOTO 15 - camera a sud est

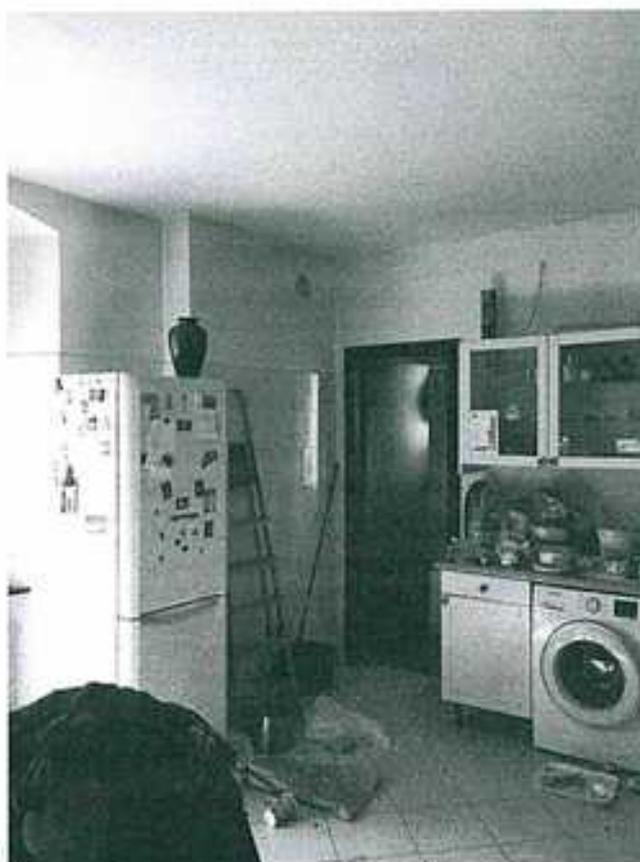
FOTO 16 - cucina

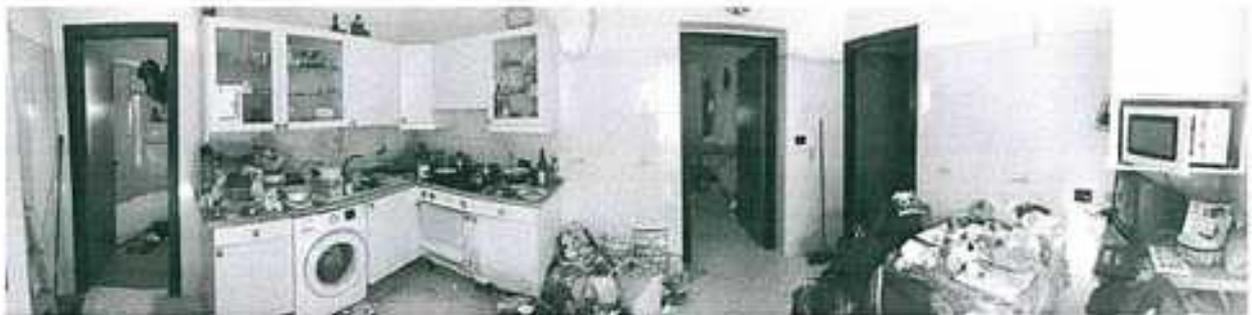
FOTO 17 - panoramica cucina

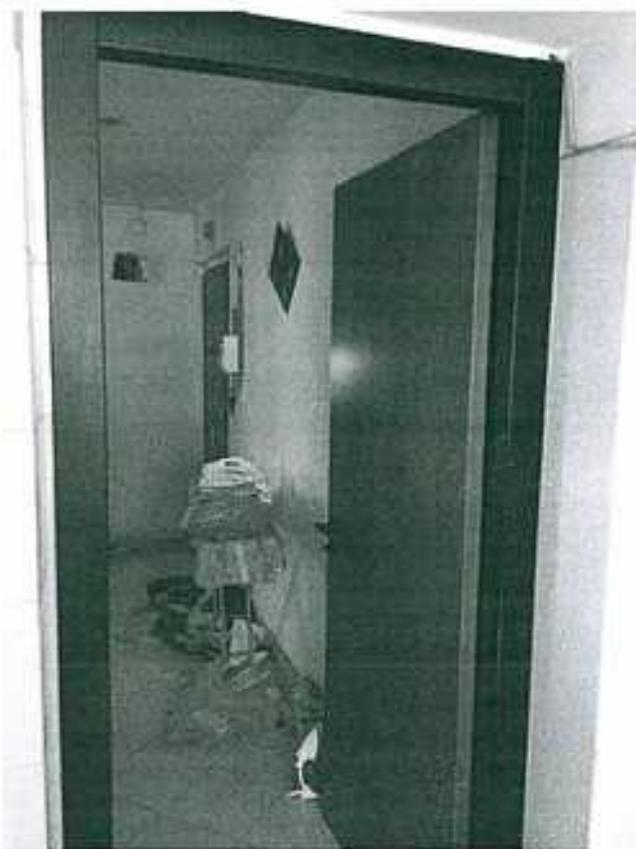
FOTO 18

Le porte interne sono in legno tamburato in buono stato (vedasi foto 18).

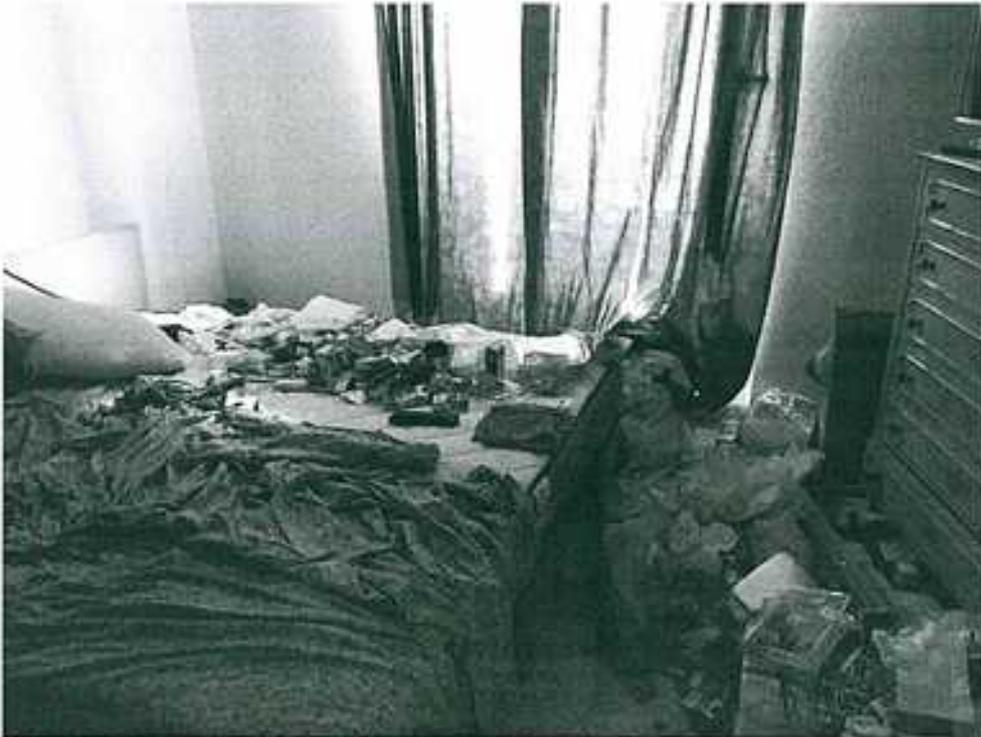
FOTO 19

Lo stato di conservazione e manutenzione dell'appartamento risulta discreto, in quanto

presenta ovunque spazzatura, indumenti, oggetti vari, medicine, sigarette e cibo avariato (vedasi foto 19, 20 e 21).
