TRIBUNALE DI GENOVA
FALLIMENTI

via Vallesinella c.n. 15, frazione Palù di Madonna di Campiglio - Ragoli (TN)

RAPPORTO DI VALUTAZIONE
Lotto n. 2
Beni in Comune di Tre Ville
frazione Palù di Madonna di Campiglio (TN)

RAPPORTO DI VALUTAZIONE

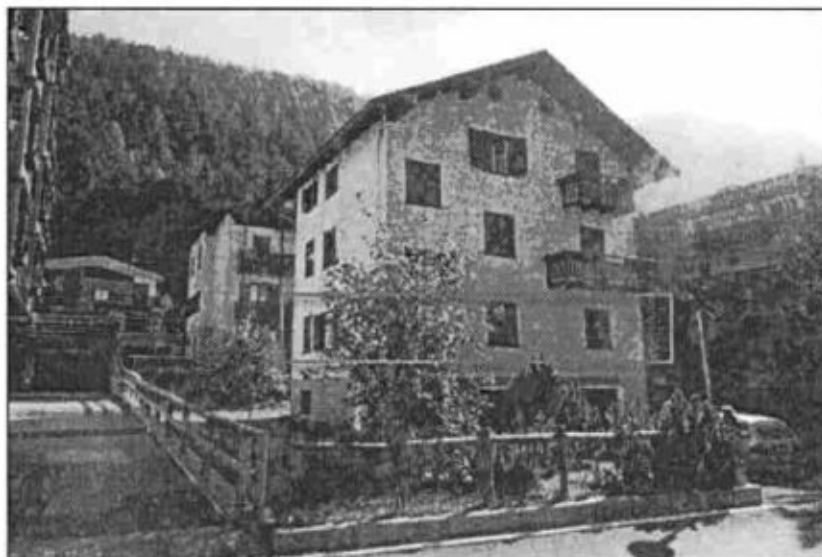
foto esterna da Via Valfesinella

- Pareti esterne:** muratura intonacata e tinteggiata, con porzioni al piano seminterrato rivestite in sasso a faccia vista; condizioni: sufficienti; nota: lungo il lato nord presenza di umidità che proviene dal terreno a ridosso del fabbricato.

nota: dal proprietario delle altre unità sono state segnalate la necessità di sistemazione della copertura/grondaie e la presenza di infiltrazioni di acqua lungo la parete nord dell'edificio.

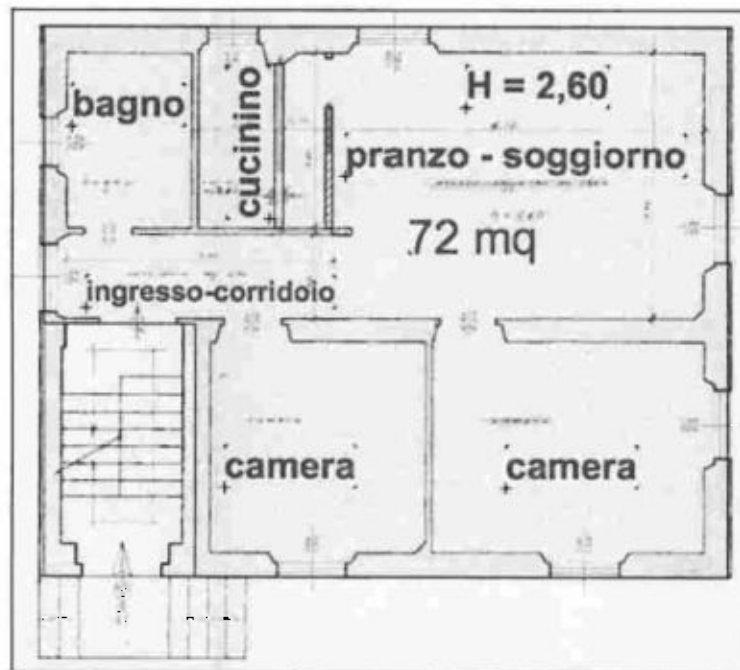
- un appartamento (P. ed. 25 sub 3) posto al piano rialzato e arredato, che sviluppa una superficie lorda complessiva di circa 72 mq con altezza interna 2,60 m, composto da ingresso-corridoio, pranzo-soggiorno, cucinino, due camere da letto e bagno finestrato, con accesso dal vano scale comune.

abitazione piano rialzato

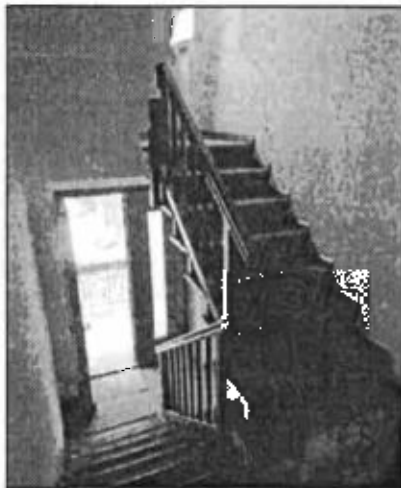
vano scale

Scale: scala interna comune a rampe con gradini in marmo, ringhiera e corrimano in legno; scala esterna comune a rampe in pietra con ringhiera in ferro; condizioni: sufficienti.

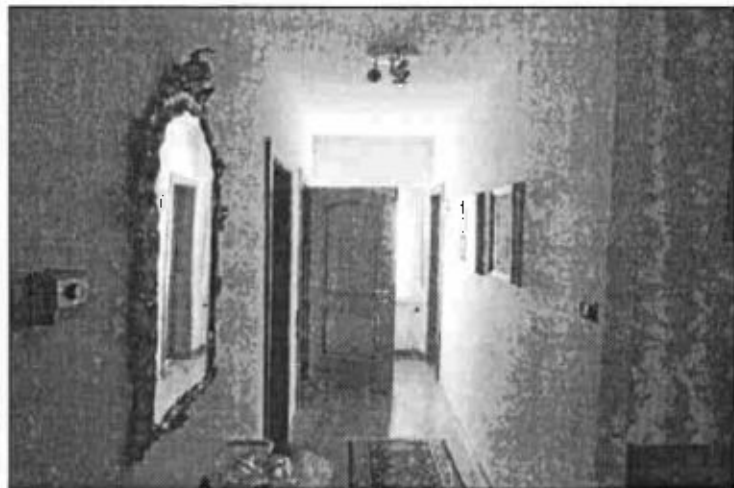
- Porta d'ingresso:** abitazione con portoncino a doppio battente in legno, da sistemare a seguito di scasso; rimessa con portone a doppio battente in legno e vetro (rotto) con serranda metallica; vano scale con portoncino in legno e vetro; condizioni insufficienti/sufficienti.

ingresso

Al sopralluogo non sono state rilevate opere di manutenzione straordinaria urgenti: la porta di ingresso dell'abitazione è da sistemare, danneggiata a seguito di scasso.

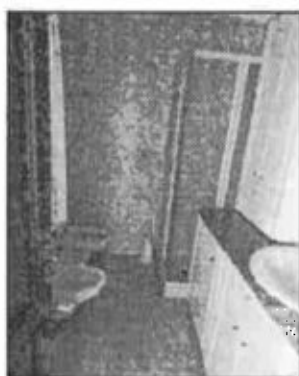
- Pareti interne:** materiale: muratura in laterizio intonacata e tinteggiata; in bagno e cucina rivestimento con piastrelle ceramiche; condizioni: discrete; nota: al sopralluogo si sono rilevate macchie di umidità nel bagno dell'abitazione e nella rimessa.

bagno

Idrico-sanitario: tipologia: sottotraccia, alimentazione: rete comunale, condizioni: non verificabili; bagno con lavabo, bidet, wc, vasca; condizioni: sufficienti, scarico vasca da verificare; conformità: non rintracciata; nota: carico e scarico acqua nella lavanderia al piano seminterrato di proprietà di terzi con diritto d'uso all'abitazione di perizia.

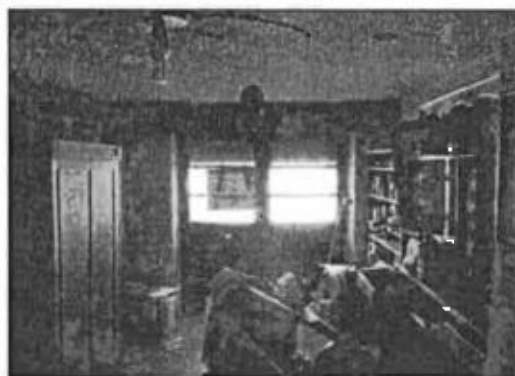
rimessa piano seminterrato

Termico-gas: riscaldamento autonomo, alimentazione: gasolio, diffusori: radiatori a piastre; caldaia a pavimento marca ICI Verona posta nella rimessa; condizioni: da verificare; conformità: non rintracciata; sistema interrata per gasolio (con tappo usurato) posta sul retro del fabbricato (servitù di fatto). gas uso cucina con bombole (in lavanderia di terzi).
