# **TRIBUNALE DI GENOVA**

Procedimento n° 273/2017 R.Es. promosso da:

## **CONSULENZA TECNICA D'UFFICIO**

Il bene oggetto di consulenza - sito nel Comune di San Colombano Certenoli (GE), Via Liggia 10 - è costituito da un fabbricato unifamiliare semi-indipendente e dell'annessa corte esterna.

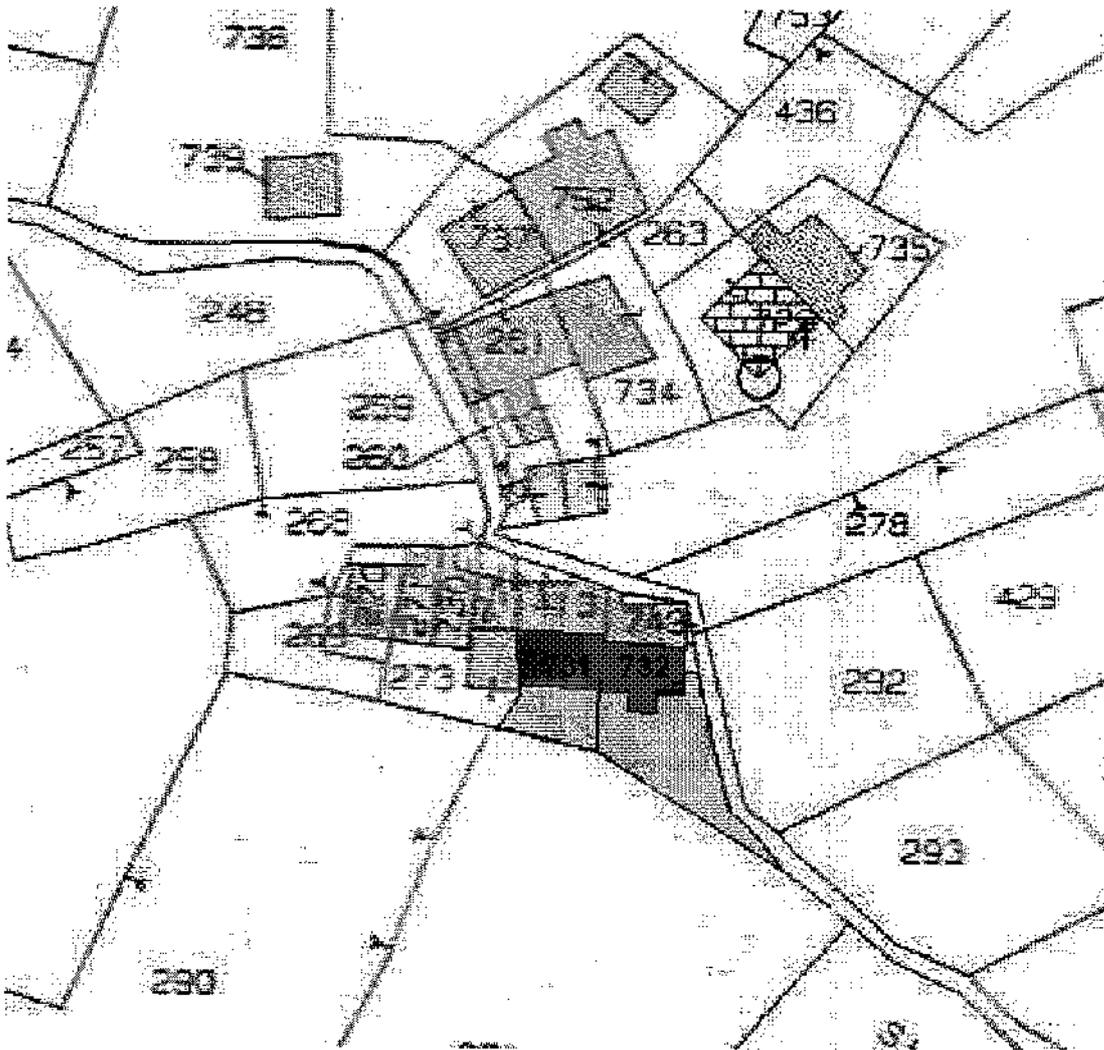
**STRALCIO Foglio 10 del N.C.E.U.**

*In rosso l'edificio, in giallo la corte di pertinenza.*

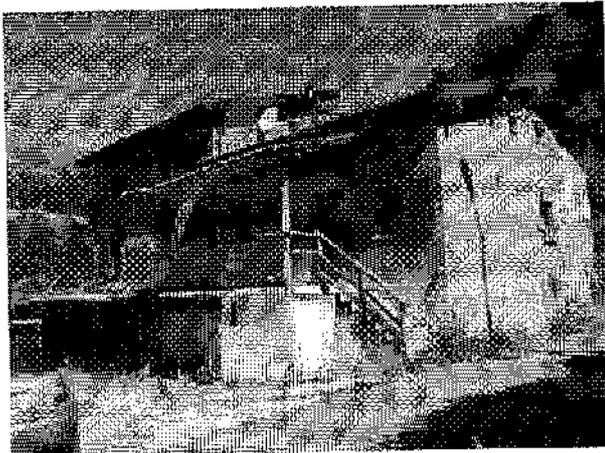
Foto 1

Il bene esecutato sorge in zona montuosa boscata, e fa parte di un piccolo nucleo di case ai lati della strada carrabile della Liggia (foto 1).

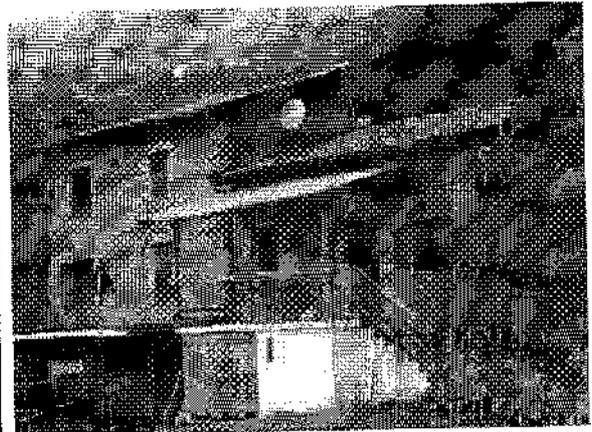
Foto 2

Le particelle 731 e 732, che costituiscono l'immobile, hanno entrambe pianta rettangolare di dimensioni quasi simili, un lato in comune e costituiscono un unico volume: la particella 731 su tre livelli, la 732 solo su due (foto 2).

Il piano terra è ad uso cantina (foto 3 e 4), la cui porta di accesso principale si apre in un volume formato dalla chiusura del terrazzino a quota piano primo su cui si affaccia il portoncino di ingresso all'abitazione; il terrazzino è coperto da una rustica tettoia in legno con copertura in pannelli traslucidi di ondolux (foto 2).

Il tetto, a falde inclinate, è coperto con manto in tegole in cemento della ditta Wierer (foto 2).

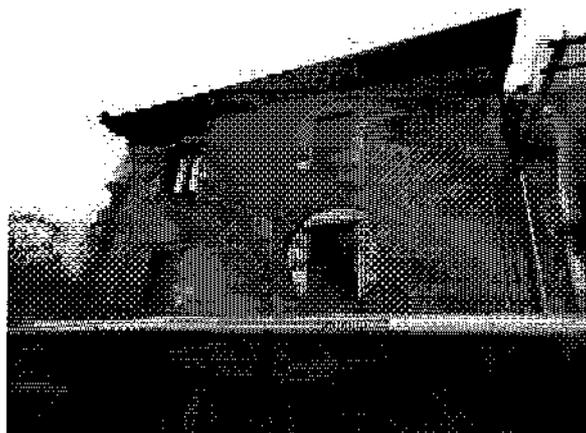
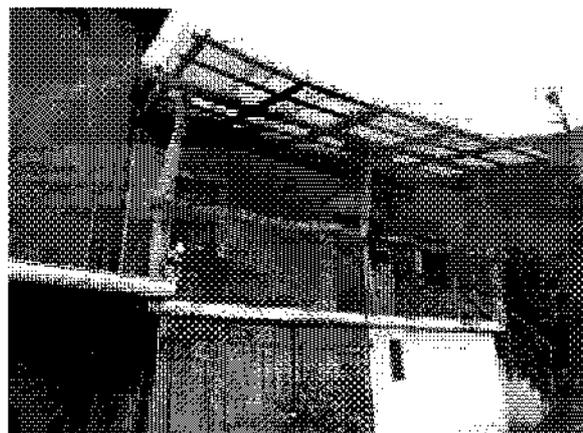
Foto 5

Il primo e il secondo piano (foto 5 e 6) hanno destinazione abitativa.

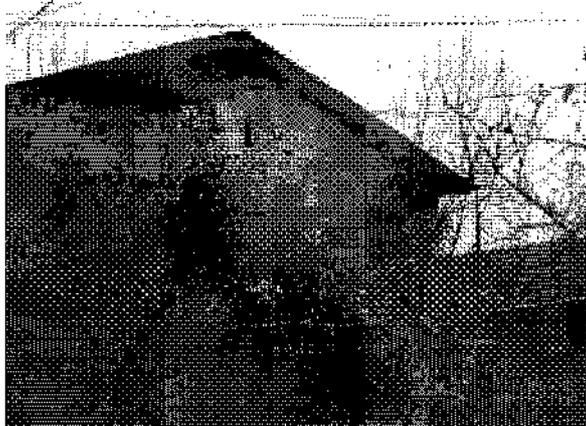
Foto 7

Ad ovest, invece, l'immobile (che sovrasta un fabbricato rurale più basso), presenta una facciata non restaurata, con pietre a vista (foto n. 7).

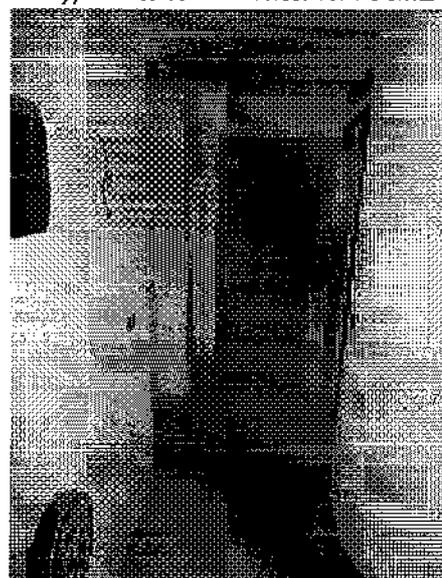
Foto 10

Mancano le porte interne (foto 10, 11, 12, 16, 18).

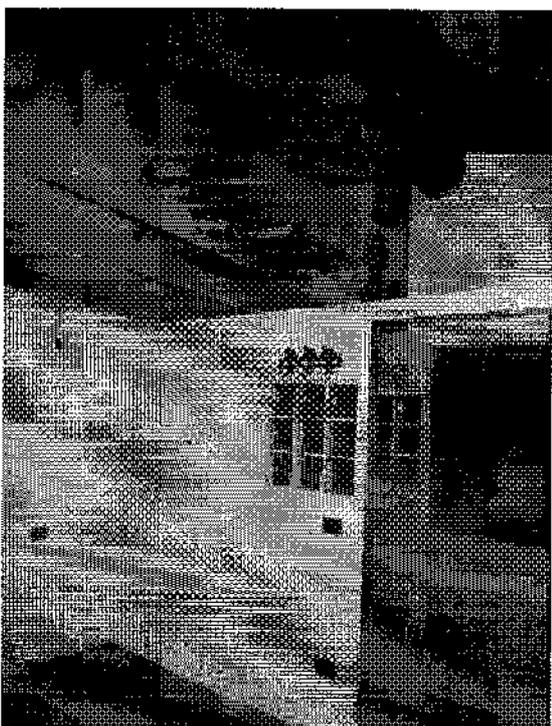
Foto 18

Nella camera del primo piano è ancora in fase di realizzazione un sopralco che attraversa il disimpegno e si prolunga nel bagno, in quanto manca la parte alta delle pareti divisorie di tali vani (foto 18 e 19).

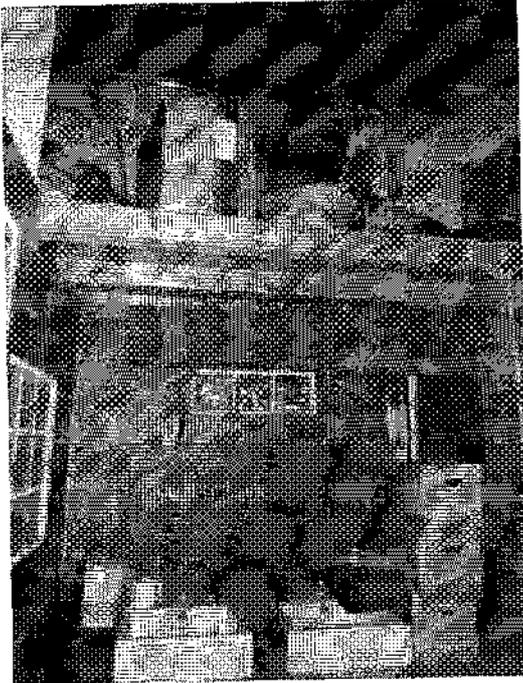
Foto 19

Il bagno al piano superiore è dotato di doppio lavabo, bidet, WC e di una vasca rivestita in piastrelle (foto 19, 20, 21).

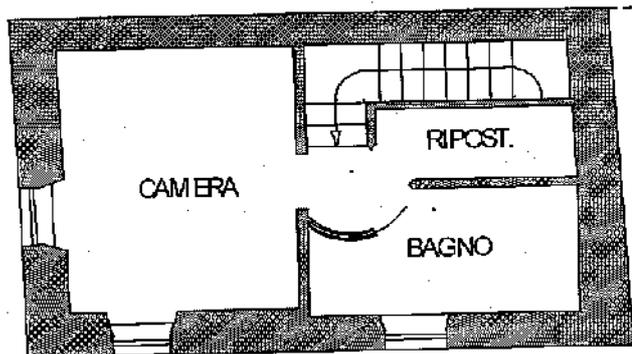
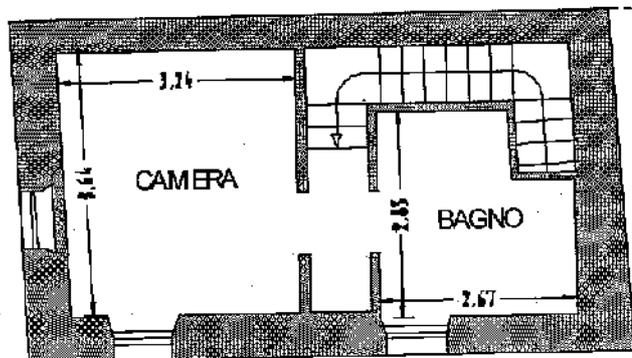
PIANO SECONDO  
PROGETTO APPROVATO

- nella camera a piano secondo una finestra è stata tamponata internamente;
- Il ripostiglio a piano secondo è stato eliminato ed il bagno ha una diversa conformazione;

Sarà necessario istruire una pratica per il completamento delle opere, introducendo le opportune varianti.
