TRIBUNALE DI GENOVA
Ufficio Esecuzioni Immobiliari

ESECUZIONE IMMOBILIARE n° 371/2017

RELAZIONE TECNICA DI STIMA

- via Bosena 13/5 – 16035 Rapallo (Genova)
- via Bosena 13/14 – 16035 Rapallo (Genova)
- via Bosena 13/17 – 16035 Rapallo (Genova)
- via Bosena s.n.c. n.3 – 16035 Rapallo (Genova)

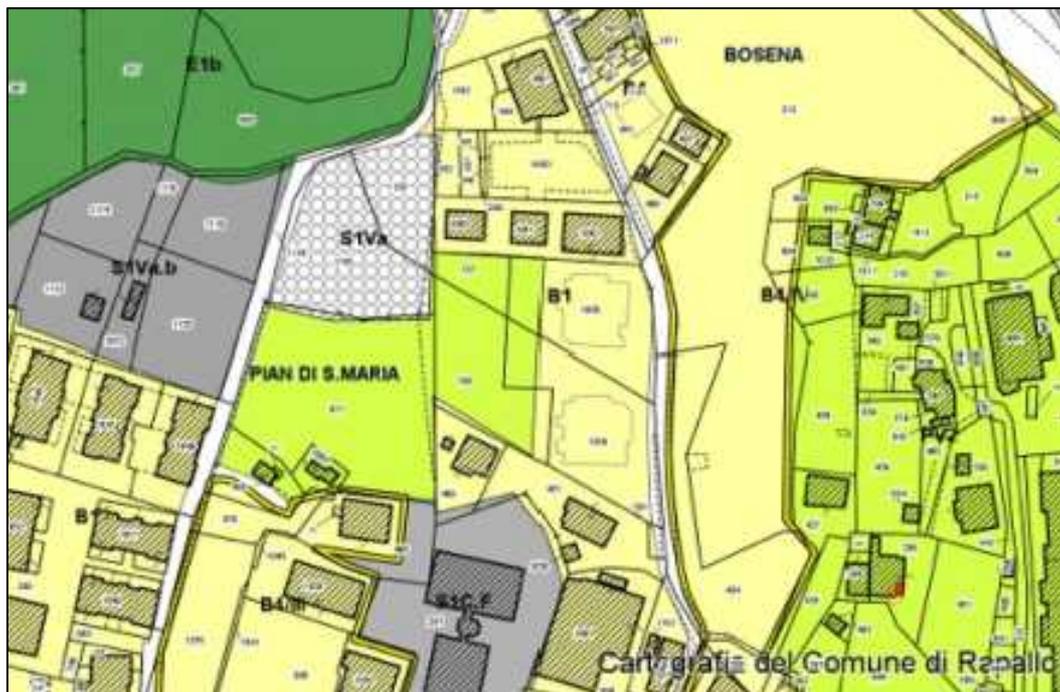
Il fabbricato di via Bosena 13 fa parte della zona B1, emergente, pure nella diversità delle componenti del proprio patrimonio edilizio, dall’espansione urbana dell’ultimo cinquantennio. Essa fa parte dell’area omogenea classificata sub B che comprende le zone del territorio comunale connotate da insediamenti già formati in quanto totalmente o prevalentemente edificati.

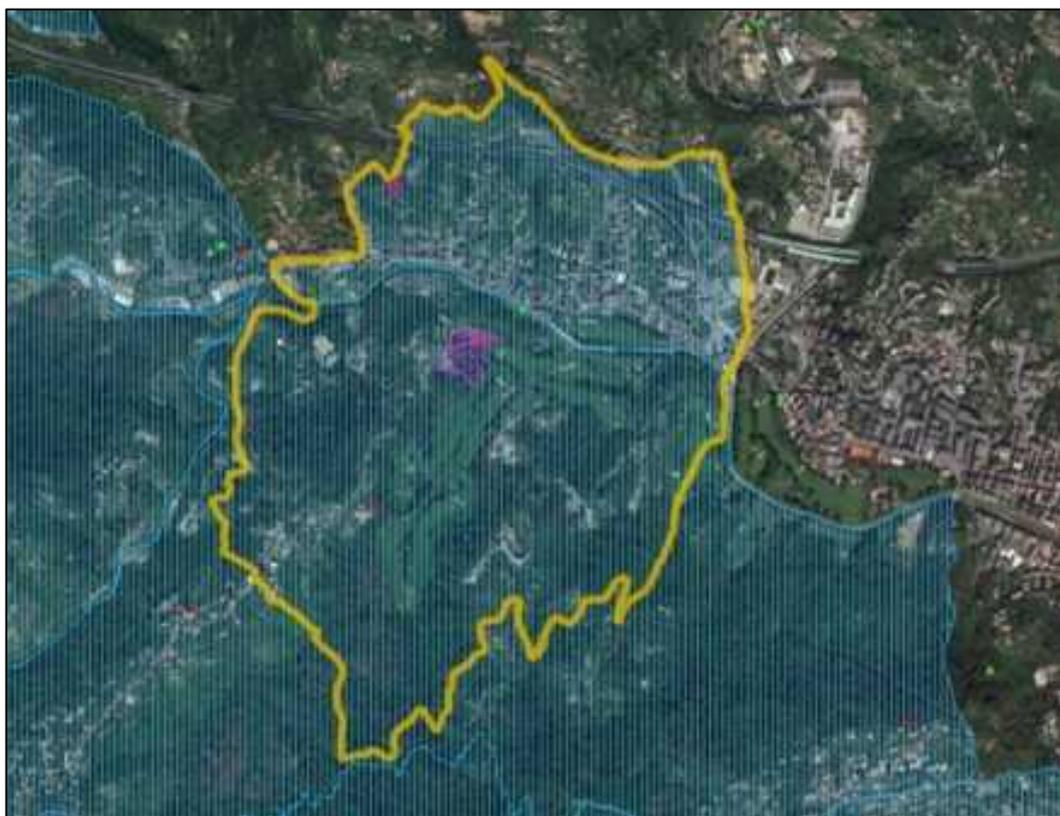
L'edificio di via Bosena 13 risulta compreso all'interno della zona delimitata in giallo soggetto al vincolo paesistico – bellezza d'insieme, ai sensi della Parte Terza - Beni Paesaggistici del D. Lgs. 42/2004 avente come oggetto “zona di Valle Christi ricca di vegetazione ed avente caratteri propri differenziati da quella costiera alla quale si può contrapporre con effetti di contrasto” D.M. del 26/02/1955.

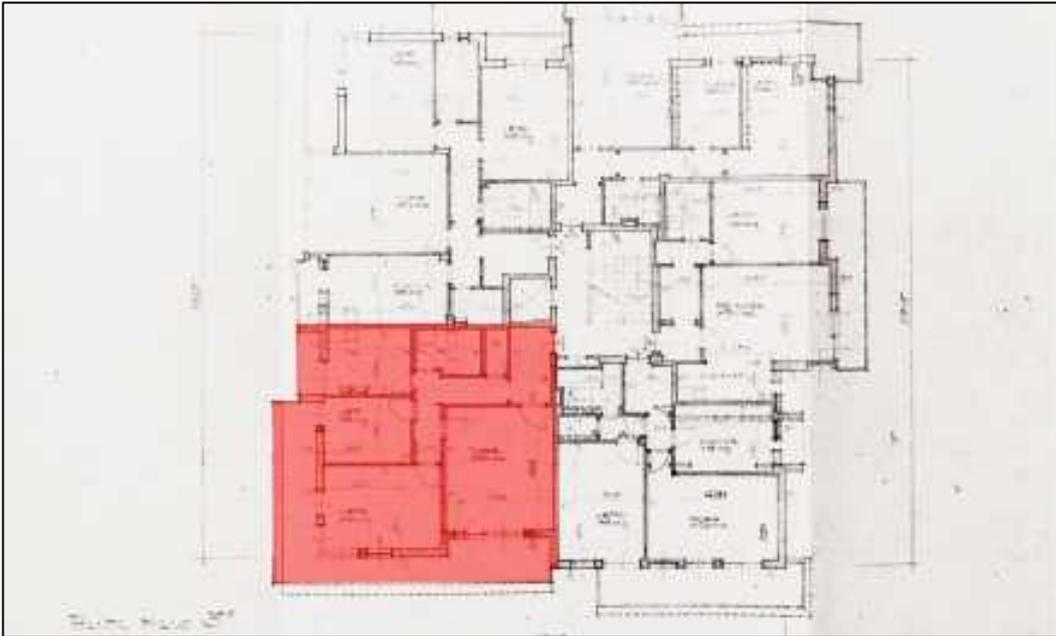
Identificazione dell'appartamento interno 14 nella planimetria del 3° piano del fabbricato (sulla base della planimetria del progetto - allegato 11_progetto edilizia via Bosena 13)

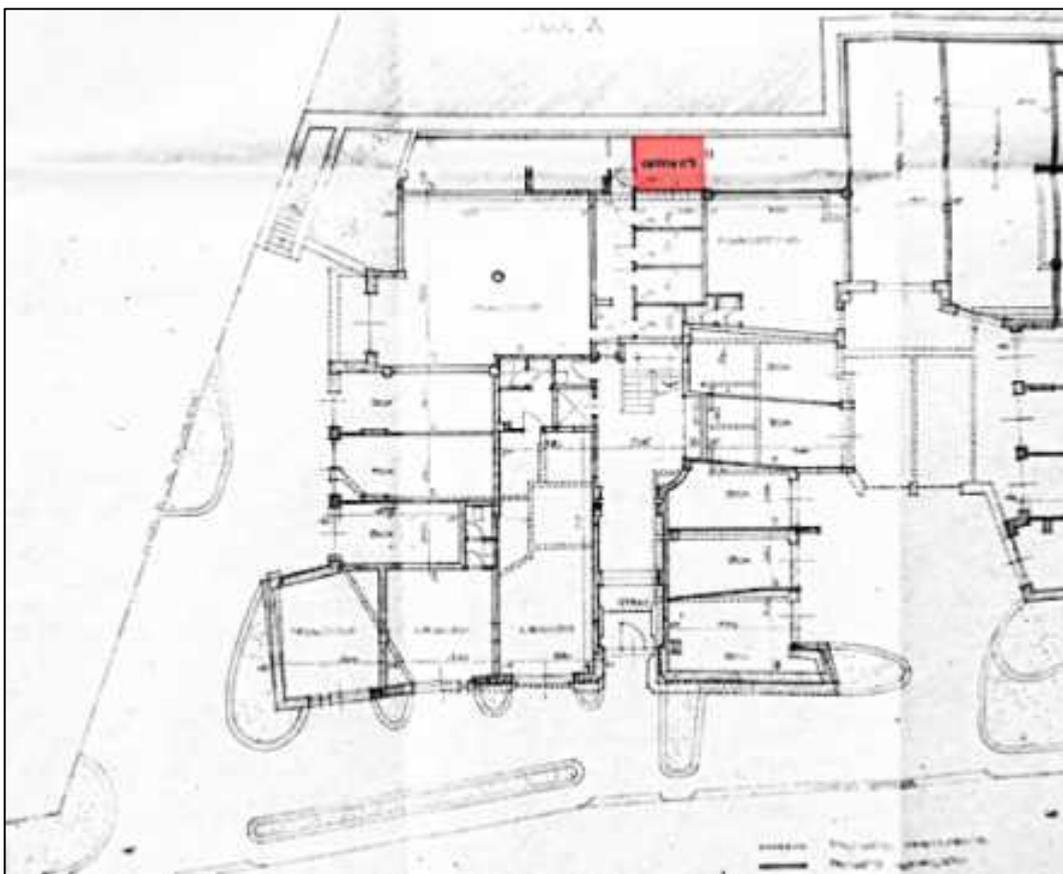
Identificazione della cantina nella planimetria del piano terreno del fabbricato (sulla base della planimetria del progetto - allegato 11_progetto edilizio via Bosena 13)

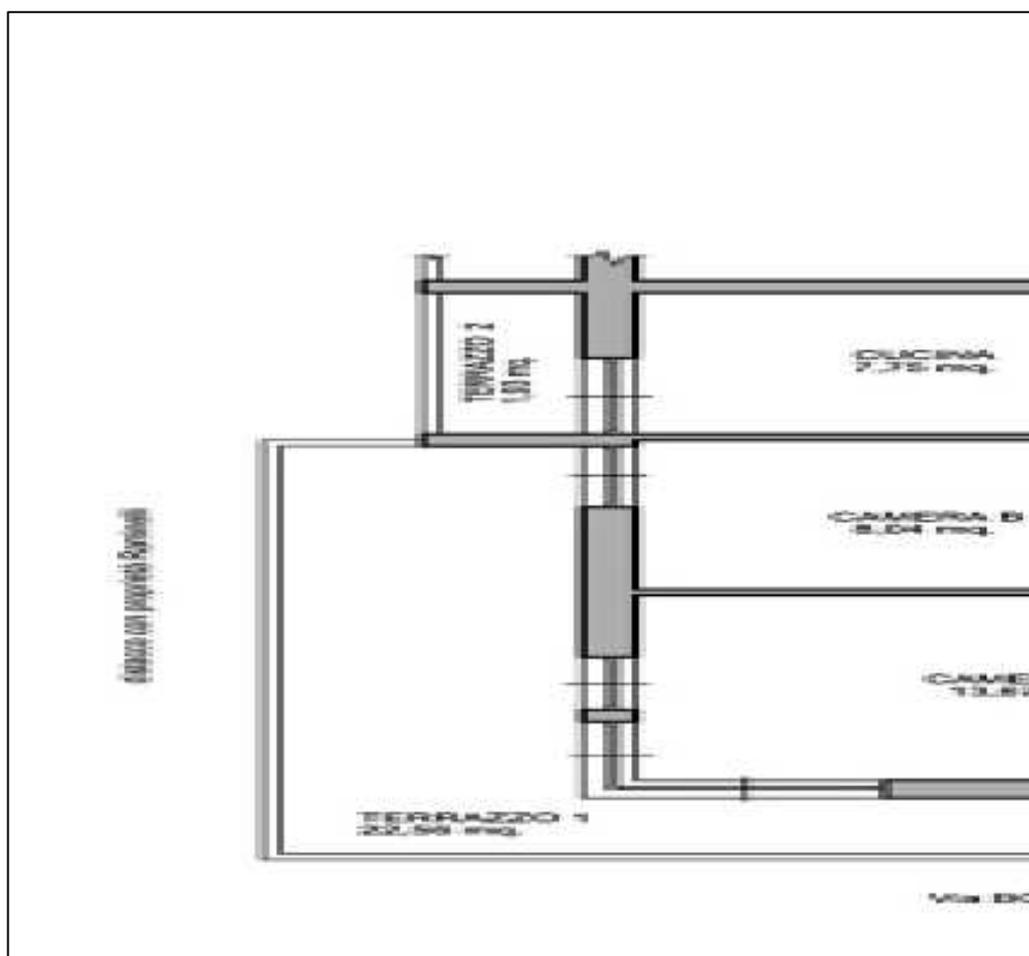
L'appartamento si trova al terzo piano del fabbricato.

L'appartamento è composto da un ingresso, un soggiorno, due camere, un corridoio, una cucina un bagno e due terrazzi. L' altezza interna è di 2,90 metri. Alcune foto sono a seguito riportate, per una illustrazione di massima, mentre si rimanda alla consultazione dell'allegato (allegato 24_documentazione fotografica via Bosenà 13/14) per una visione completa della documentazione.

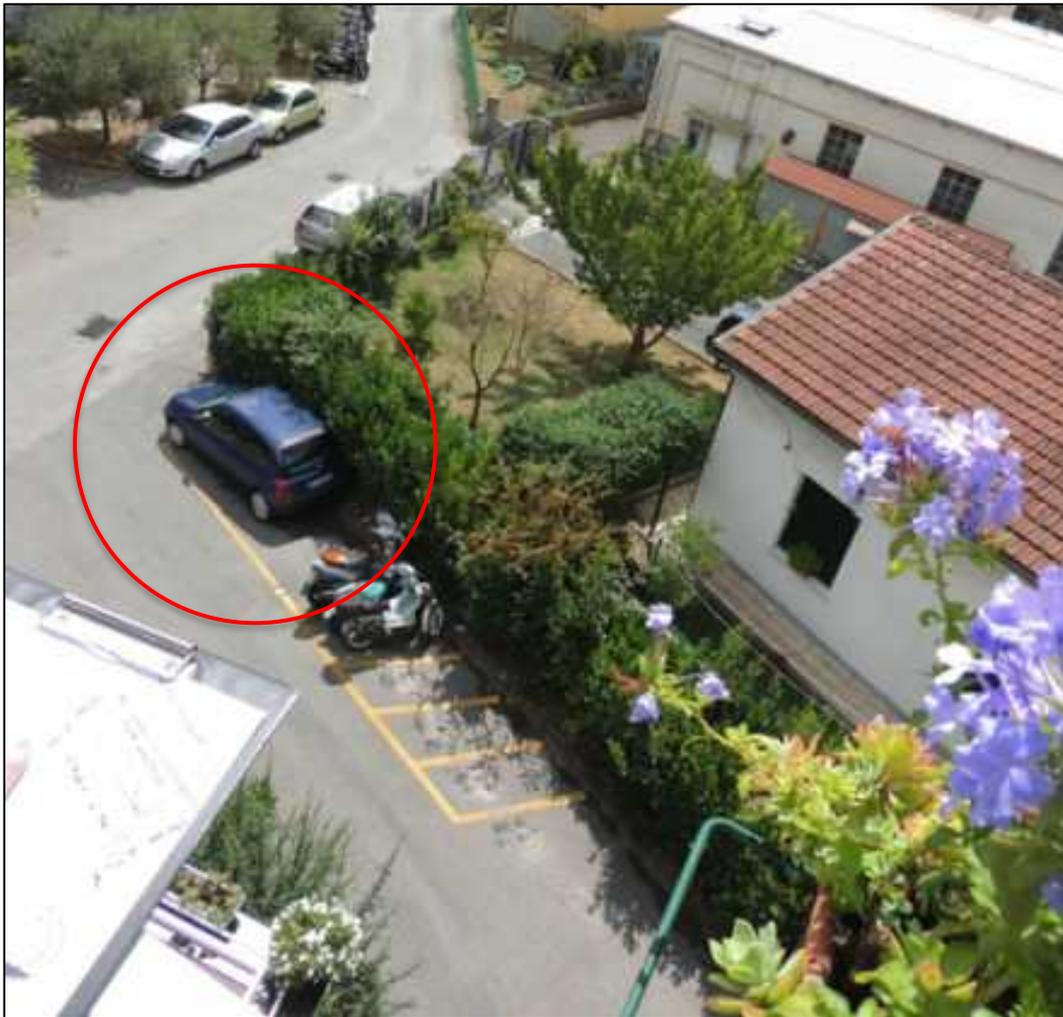
Il posto auto si trova al piano strada lungo al recinzione tra il distacco a sud del civico 13 e la proprietà Raminelli delimitato da striscie colorate di giallo, ed ha una superficie di 10 mq. (allegato 24_documentazione fotografica via Bosena 13/14)

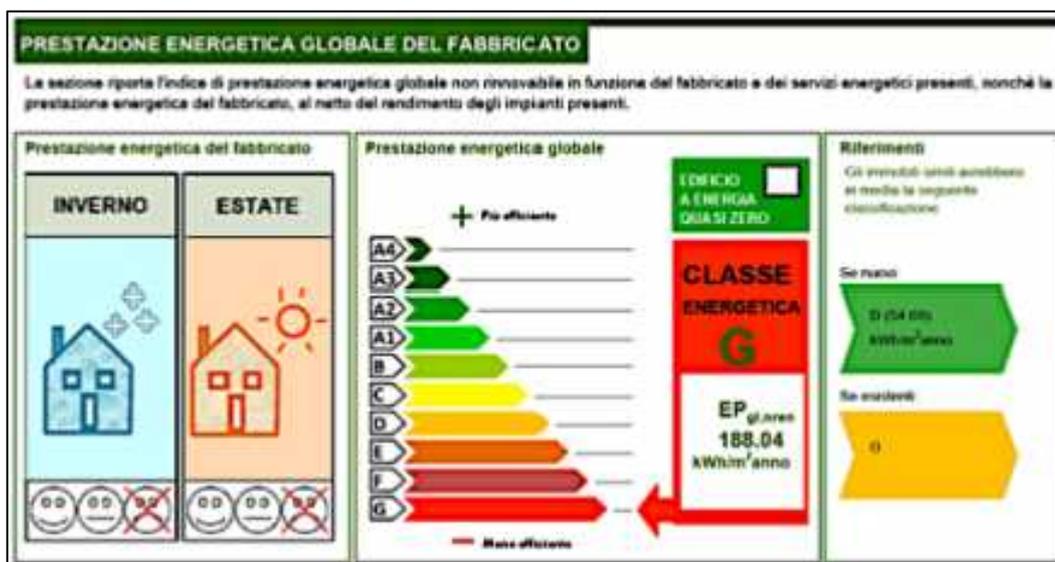
Tale attestato, identificato con il n.072018167, classifica l'appartamento come prestazione energetica globale in Classe G ed ha un EPgl (indice di energia primaria globale) pari a 188,04 kWh/m² anno.

E' stata verificata la possibilità di raggiungere la classe F con 112,79 kWh/m² anno calcolato a seguito di simulazione intervento di ristrutturazione consistente nell'isolamento a cappotto esterno, del soffitto dell'immobile (il terrazzo dell'interno n°17).

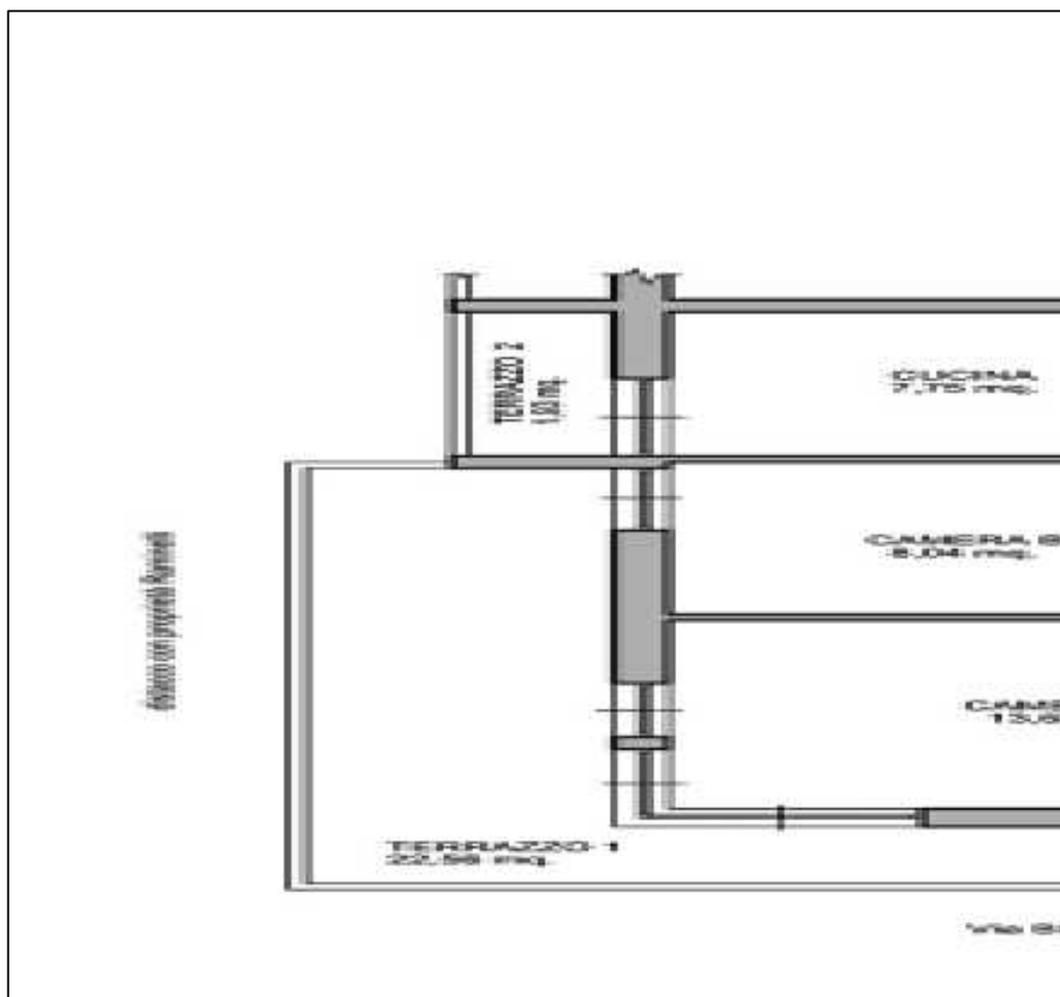
Destinazione d'uso	Superficie
INGRESSO	4,28 mq.
SOGGIORNO	18,67 mq.
CORRIDOIO	6,18 mq.
RIPOSTIGLIO	1,47 mq.
BAGNO	3,85 mq.
CUCINA	7,75 mq.
CAMERA A	13,67 mq.
CAMERA B	8,04 mq.
Totale superficie netta calpestabile	63,91 mq.
