TRIBUNALE DI GENOVA
Ufficio Esecuzioni Immobiliari

ESECUZIONE IMMOBILIARE n° 134/2018

RELAZIONE TECNICA DI STIMA

dei beni immobili situati in
via Giuseppe Mazzini 33 - 16019 Ronco Scrivia (Genova)

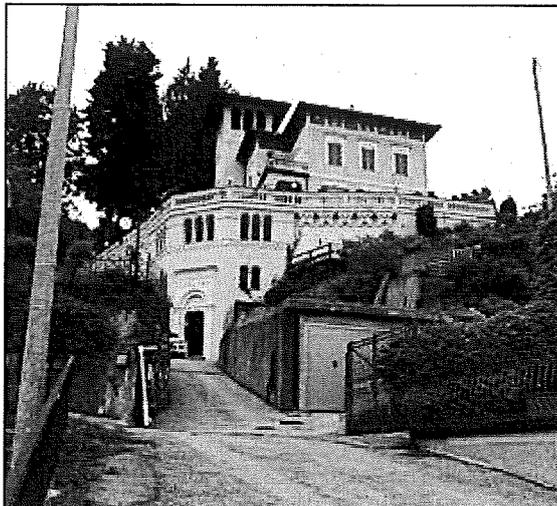
Il fabbricato di via Mazzini 33, conosciuto come villa Pittaluga, è una villa signorile monofamiliare i cui caratteri architettonici e decorativi la collocano nello stile eclettico di fine Ottocento e inizio Novecento, rivisitato in modo originale in Italia, dalle realizzazioni dell'architetto Gino Coppedé ispirato dall'imitazione dello stile del castello tardo-

gotico. Del Coppedé è la progettazione, proprio a Borgo Fornari della villa Davidson costruita negli anni 1909-1910, che fa parte dei beni architettonici vincolati dalla Soprintendenza, pertanto non avendo reperito la documentazione storica della villa in oggetto, si ipotizza la contemporaneità nella datazione di costruzione.

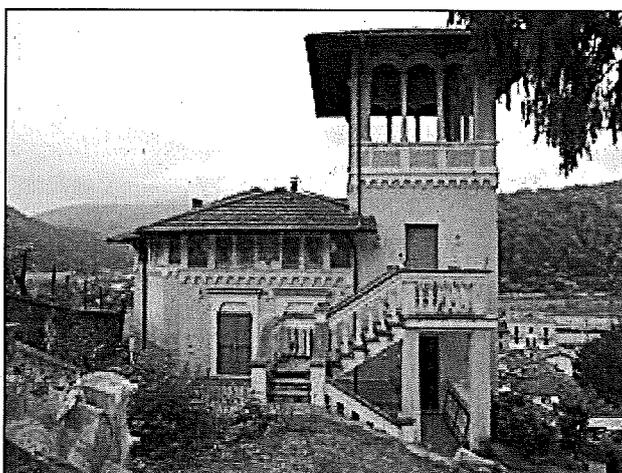
Un cancello introduce nell'atrio dove due scale, ad andamento curvilineo attraversano i due piani con pianerottolo a loggia aperta, conducono all'ultima

scala rettilinea coperta in materiale semitrasparente che fuoriesce nel piazzale da cui si erige il fabbricato della villa.

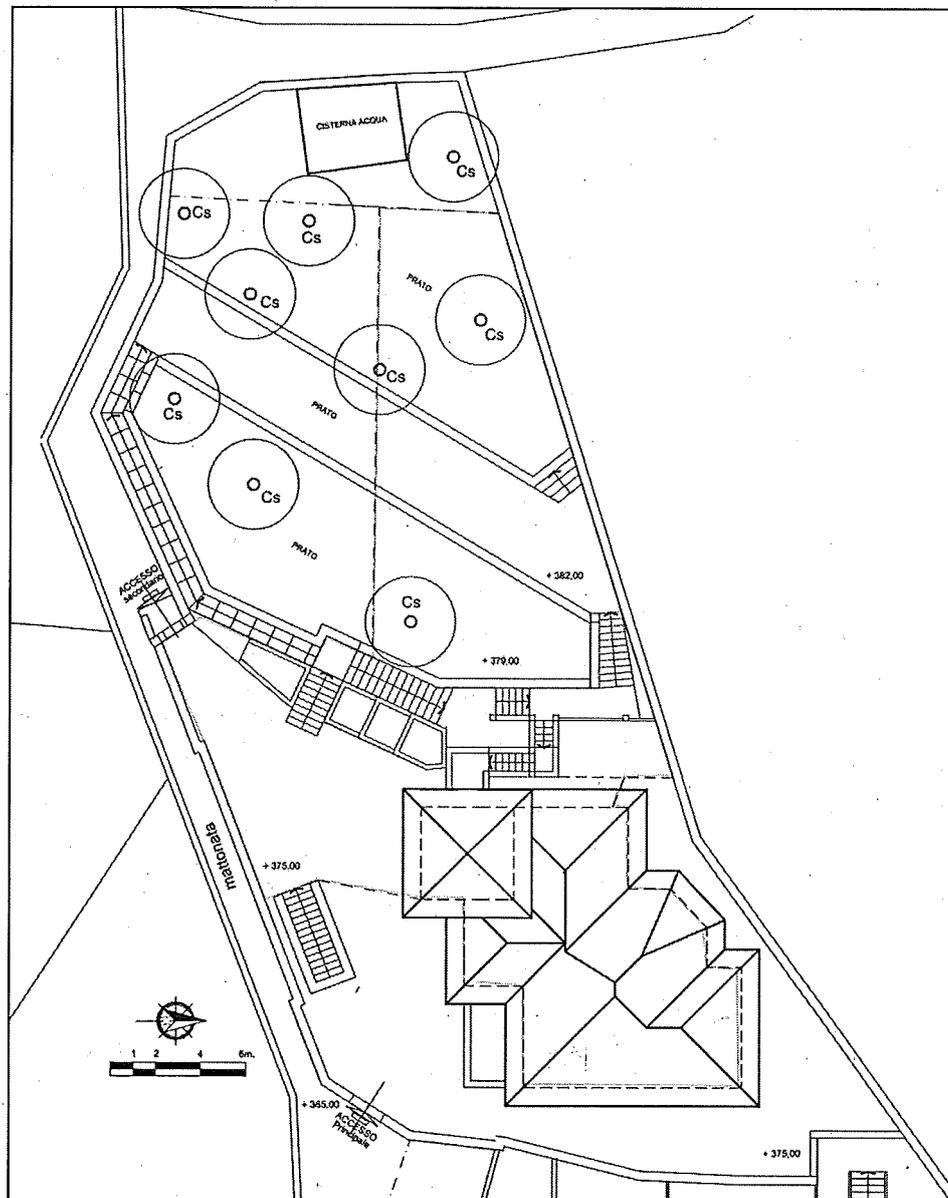
L'immobile in esame è costituito da un appartamento situato al secondo ed ultimo piano della villa Pittaluga (immobile 1) e da porzioni di terreno all'interno delle mura di cinta: il sistema delle scale che consentono l'accesso all'appartamento e al giardino (immobili 2 e 3), la porzione di piazzale al piano terreno (immobile 4), e il giardino (immobile 5), evidenziati in giallo nella planimetria.

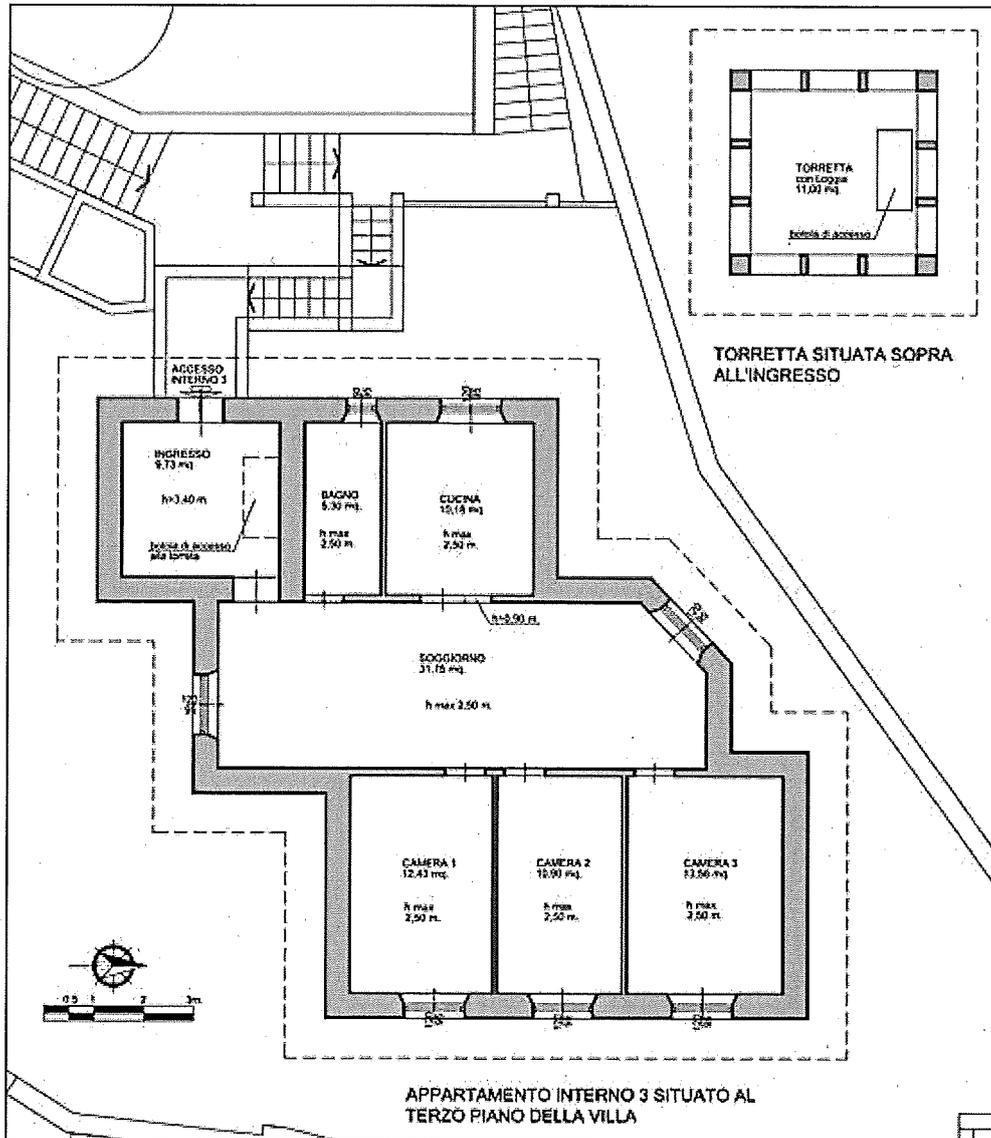
L'appartamento si trova al secondo piano del fabbricato (allegato 14 _planimetria restituzione grafica appartamento) ed ha una superficie di 127,48 metri quadrati.

L'appartamento si trova al terzo piano fuori terra del fabbricato, nel sotto tetto della villa, che originariamente era utilizzato per le camere da letto, accessibile attraverso una scala interna.

Esso è composto da un ingresso, un soggiorno, tre camere, una cucina, un bagno, la torretta con loggia aperta sui quattro lati situata sopra al locale di ingresso, accessibile da una botola in ferro situata sul soffitto, mediante l'utilizzo

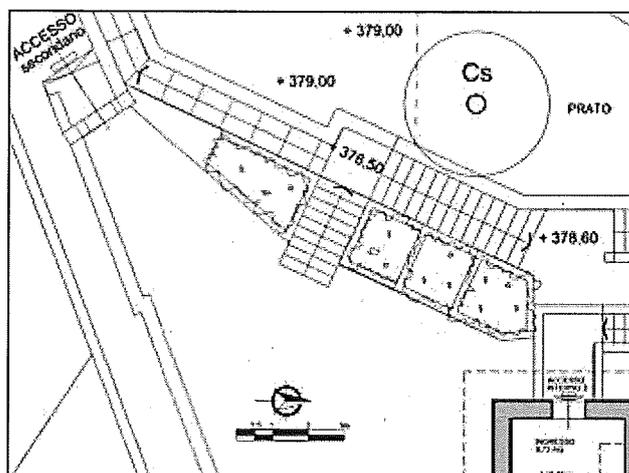
Sono le due rampe di scala ortogonali una rispetto all'altra inserite nel muro di contenimento del versante acclive dove è situato il giardino; dal pianerottolo intermedio a quota 376,50 dirama la rampa gradonata di proprietà dell'interno 2. La sistemazione è di recente realizzazione

(progetto del 2009). Il muro in calcestruzzo ha la finitura del paramento in pietra e le scale hanno le pedate in pietra arenaria. Affiancate alle scale si trovano quattro vasche di terreno in cui sono piantati arbusti e rose che accompagnano la salita delle scale, sul lato a valle. L'immobile ha una superficie di 33,00 metri quadrati.

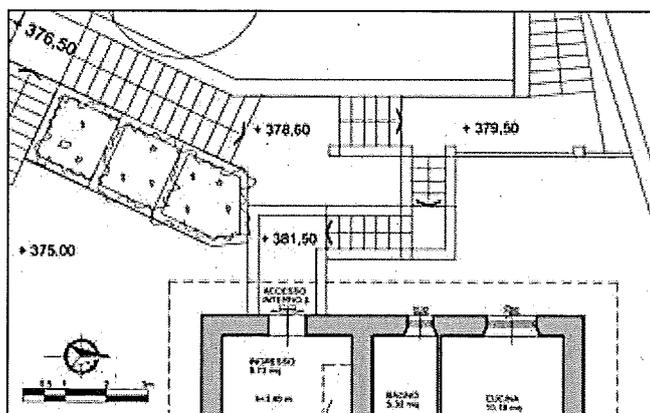
Le scala a tre rampe di accesso all'appartamento, di recente realizzazione (progetto 2009), che dalla quota di accesso all'appartamento del primo piano

(interno 2) si sviluppa fino al pianerottolo di accesso all'appartamento in oggetto di perizia. La scala ha una struttura supportata da pilastri in cemento armato intonacato, le pedate sono lastre in pietra e la

balausta è costituita da colonnine con capitello corinzio realizzate in cemento intonacato con copertura in lastre di pietra, analoghe a quelle presenti lungo il

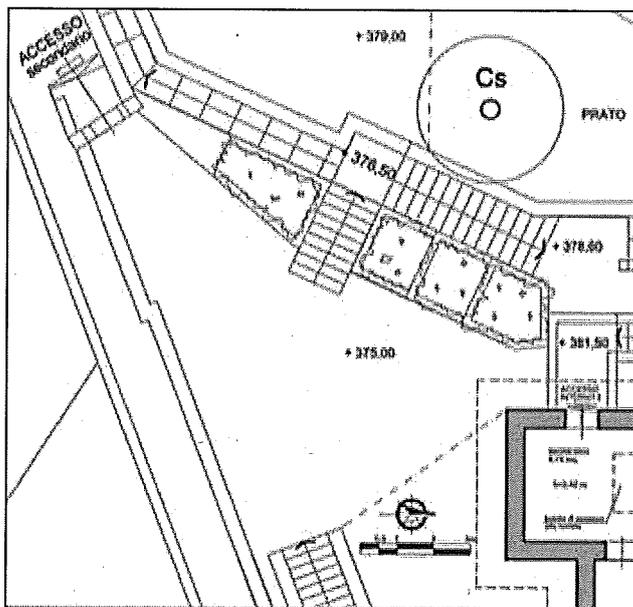
Il piazzale è pavimentato con piastrelle in ceramica e delimitato da una balaustra con colonnine in cemento, sormontate da lastre in

pietra. In questa porzione di piazzale è compreso anche l'accesso secondario alla villa situato lungo la mattonata che dall'ingresso principale sale lungo il muro di cinta verso il sentiero poderale parallelo al versante. L'immobile ha una superficie di 85,20 metri quadrati.
