Tribunale di Genova
PROCEDURA DI ESECUZIONE IMMOBILIARE

N° Gen. Rep. **694/2015**
data udienza ex art. 569 c.p.c.:

Allegato N. 10 - e

Descrizione sommaria dei Lotti 4,5,6,7,8,9,10
Descrizione Lotti 9 e 10

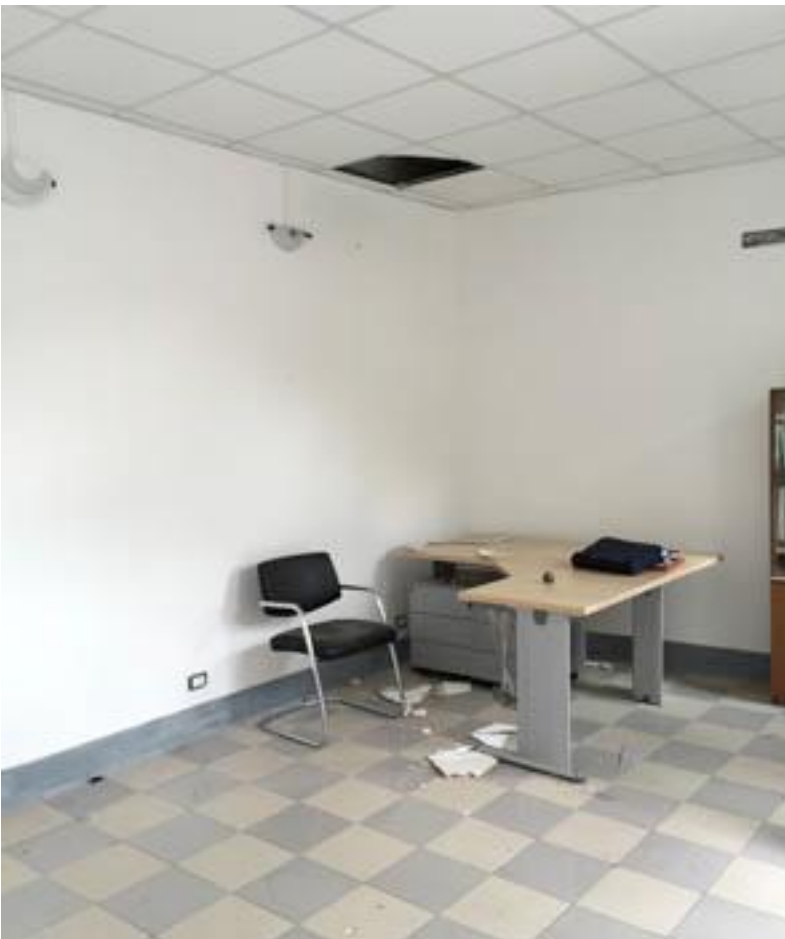
FOTO 43 – vista zona esposizione

Il negozio oggetto di stima è posto al piano primo con accesso su Via Angelo Grilli. E' composto da zona vendita/esposizione, zona ripostiglio /deposito e bagno. (vedasi foto 43,44,45). La pavimentazione è in piastrelle di color beige chiaro alternate al grigio e le pareti sono tinteggiate di bianco traspirante.

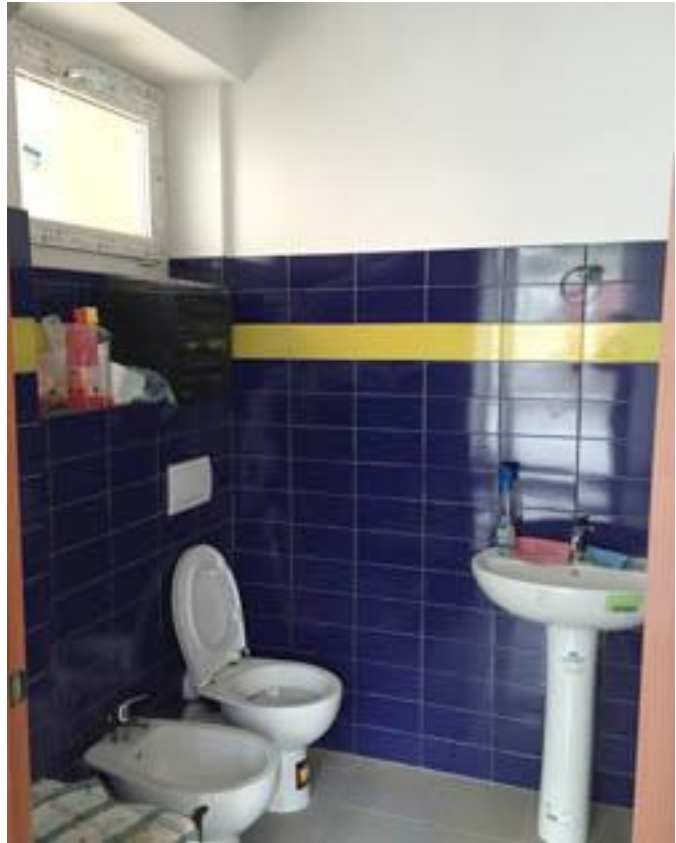
FOTO 46 – bagno

Il bagno ha le pareti rivestite per un'altezza di circa 1,50 mt, con piastrelle color bluette ed è dotato di lavabo, wc, bidet (vedasi foto 46).

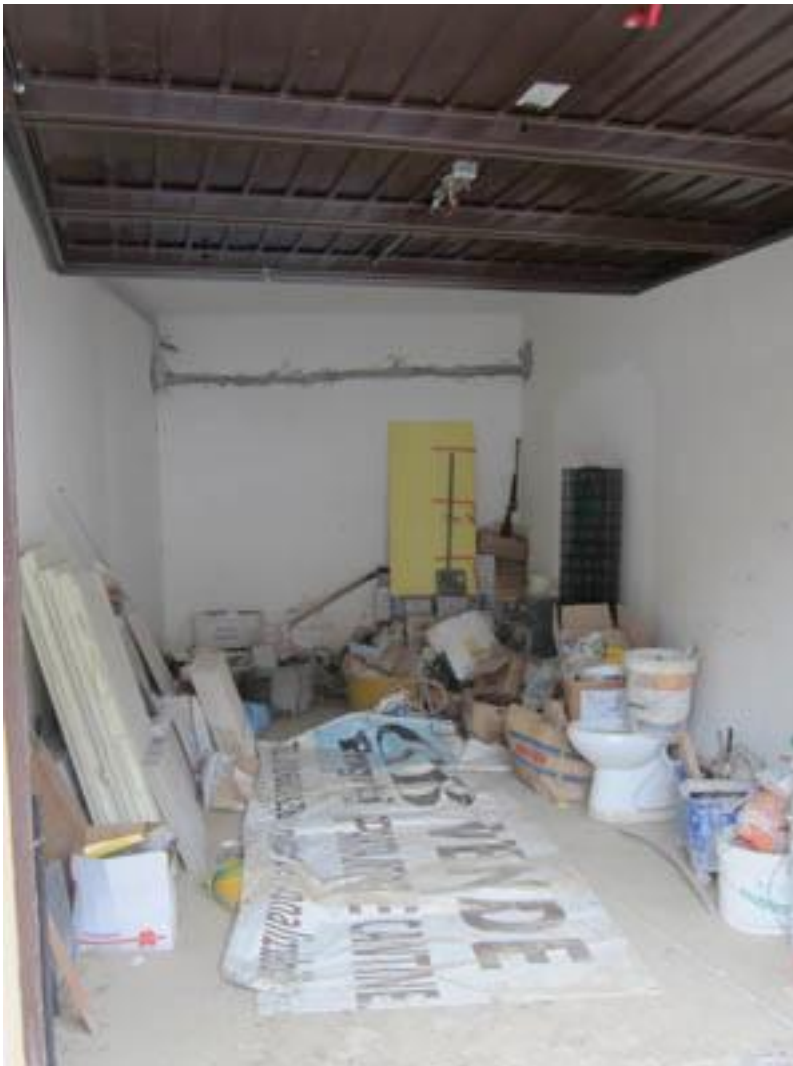
FOTO 47

Il box oggetto di stima è posto al piano terra con accesso su Piazza Garibaldi (vedasi foto 47,48,49). La pavimentazione è in battuto di cemento e le pareti sono tinteggiati di bianco traspirante.

E' dotato di porta basculante con apertura manuale. Lo stato di conservazione e manutenzione del box risulta discreto in quanto nella parete opposta all'accesso è presente, nella parte alta, stuccatura di una crena con malta cementizia.
