Tribunale di Genova
PROCEDURA DI ESECUZIONE IMMOBILIARE

N° Gen. Rep. **694/2015**
data udienza ex art. 569 c.p.c.:

Allegato N. 10 - c

Descrizione sommaria dei Lotti 4,5,6,7,8,9,10
Descrizione Lotti 5 e 6

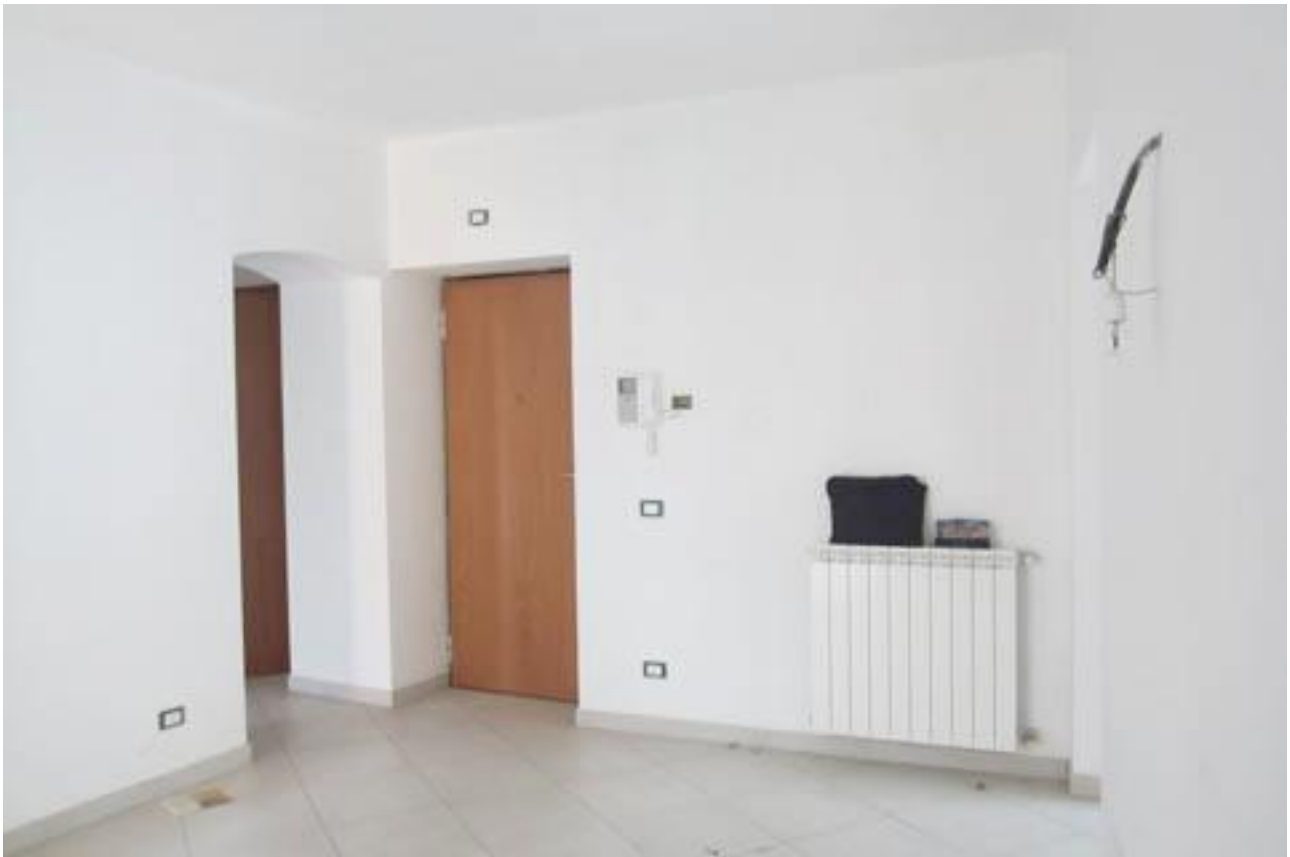
FOTO 18 - vista ingresso – soggiorno

L'appartamento oggetto di stima è posto al piano primo ed è composto da soggiorno, due camere, cucina, bagno e ripostiglio. La pavimentazione è in piastrelle di gres color beige chiaro e le pareti ed i soffitti sono tinteggiati di bianco traspirante (vedasi foto 18,19,20).

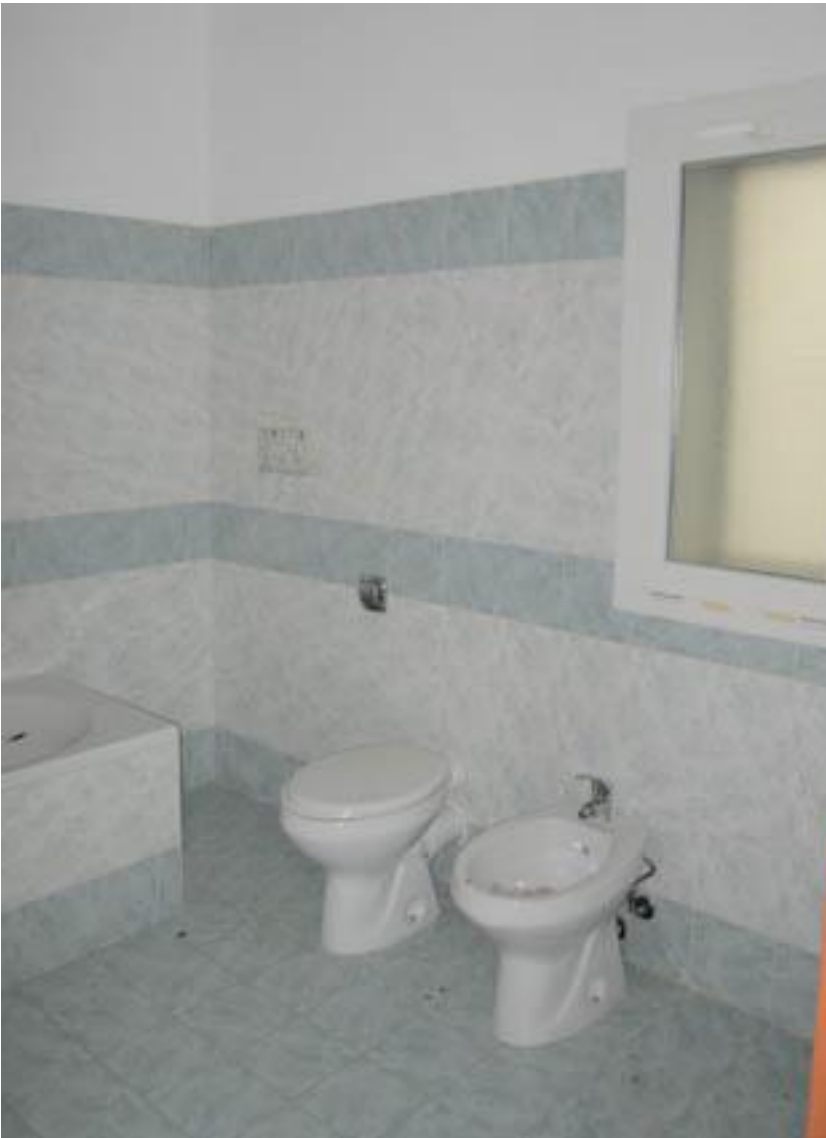
FOTO 21

Il bagno ha le pareti rivestite per un'altezza di circa 1,80 mt, con piastrelle color grigio chiaro ed è dotato di lavabo, wc, bidet e vasca (vedasi foto 21)

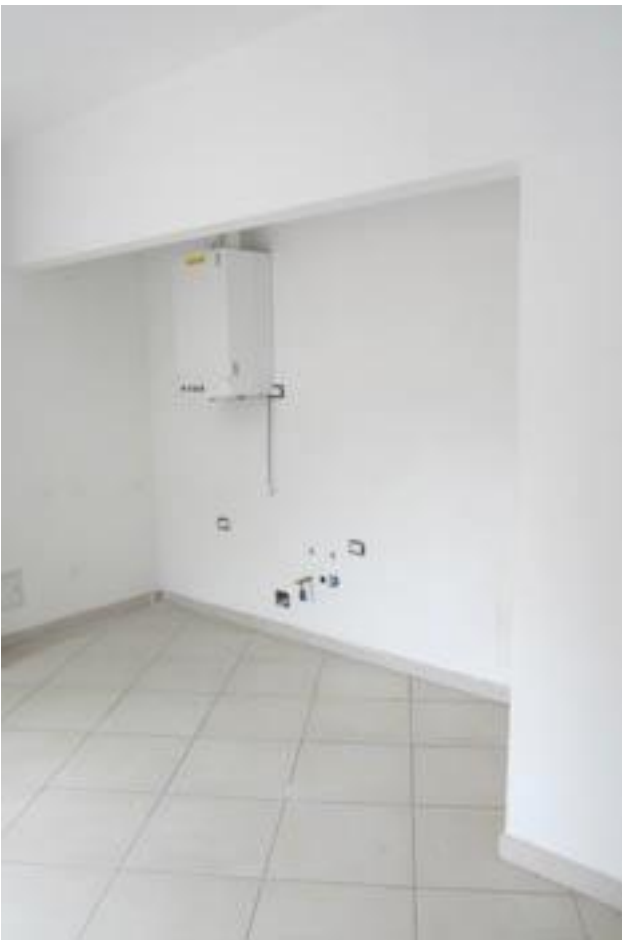
FOTO 22 – angolo cottura

L'appartamento oggetto di stima è posto al piano secondo ed è composto da soggiorno con angolo cottura, due camere di cui una con balcone, bagno. La pavimentazione è in piastrelle di gres color beige chiaro e le pareti ed i soffitti sono tinteggiati di bianco traspirante (vedasi foto 22,23,24,25).

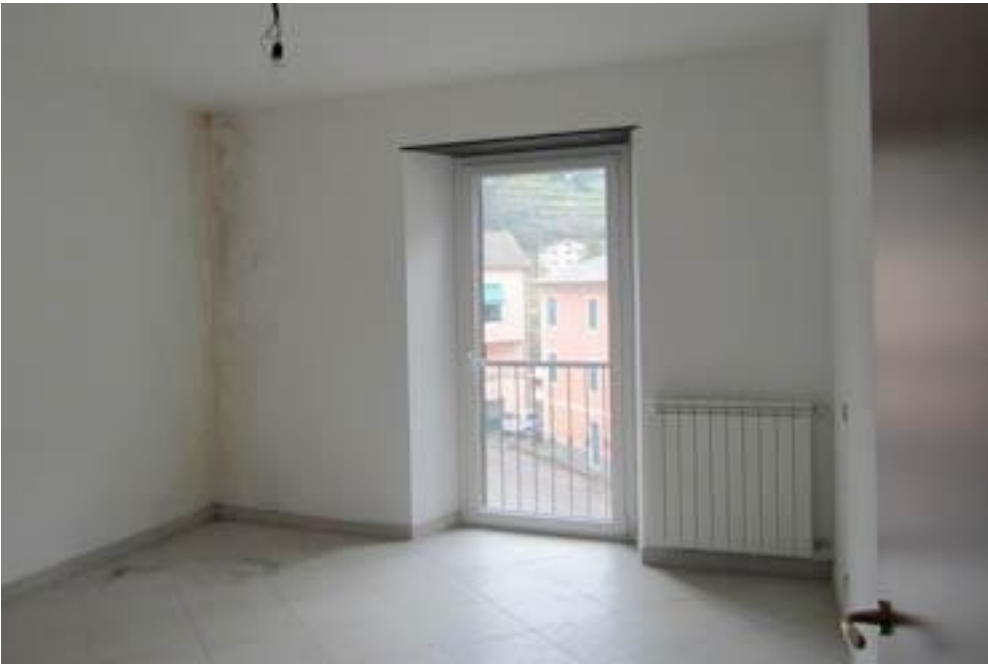
FOTO 25 – vista seconda camera

Lo stato di conservazione e manutenzione dell'appartamento risulta discreto in quanto nella camera esposta a nord nella parete esterna ad angolo vi è una macchia di umidità.

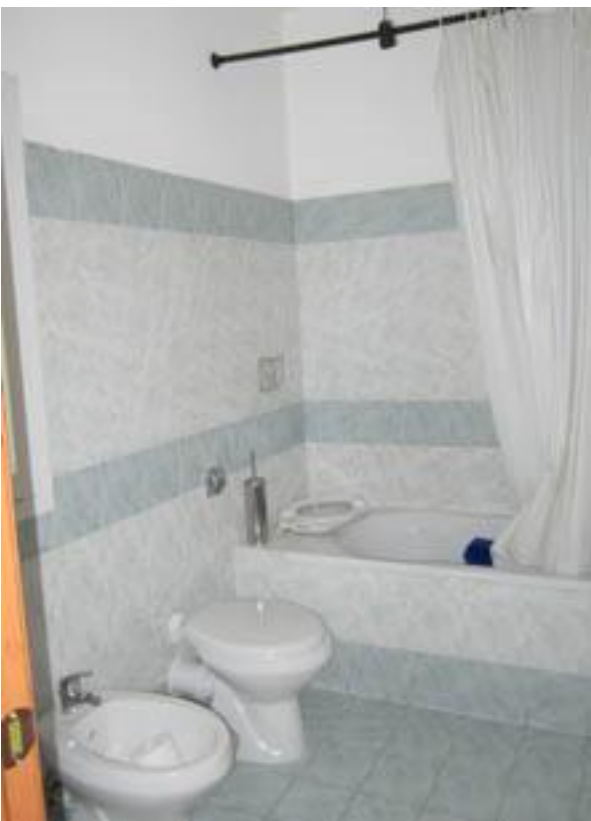
FOTO 26

Il bagno ha le pareti rivestite per un'altezza di circa 1,80 mt, con piastrelle color grigio chiaro ed è dotato di lavabo, wc, bidet e vasca (vedasi foto 26)
