TRIBUNALE CIVILE DI GENOVA

RELAZIONE DI STIMA

della piena proprietà dell'appartamento sito nel Comune di Genova

Via privata Rosetta Parodi civ. 3 int. 16 - piano sesto

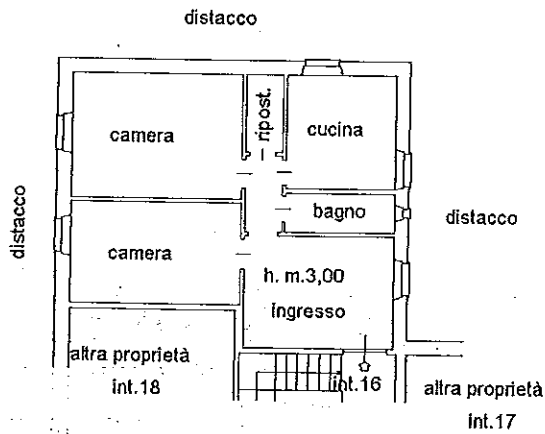
Scheda n. 1

Dal raffronto eseguito tra lo stato attuale dei luoghi e la planimetria catastale (allegato 1), non si sono riscontrate difformità .

Dal raffronto tra lo stato attuale dei luoghi e la planimetria catastale a mani dello scrivente, redatta per diversa distribuzione grafica nel 2007, non si sono riscontrate difformità .

Va detto che lo stato precedente, verificato sulla precedente planimetria, depositata nel 1939 all'impianto del Catasto, rappresentava un servizio, posizionato nel punto in cui vi è ora il bagno, con accesso dalla cucina anziché dal corridoio.

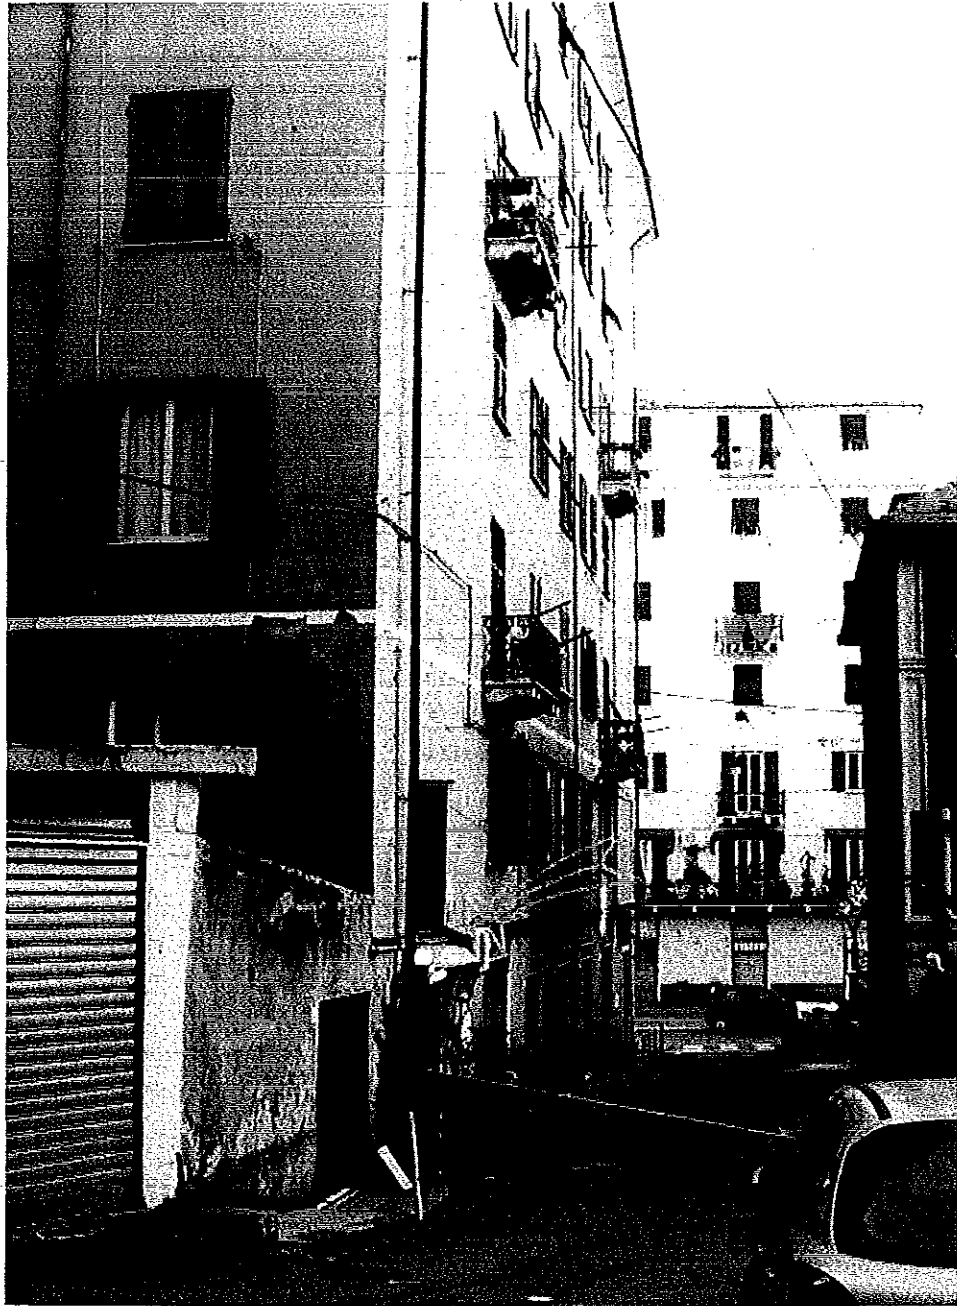
| Caratteristiche strutturali: | |
|---|---|
| Pareti esterne: | muratura in pietrame - rivestimento: intonaco alla genovese finito ad arenino e tinta, - condizioni: mediocri |

Fotografia n° 1 - Fauciata principale sulla via Parodi

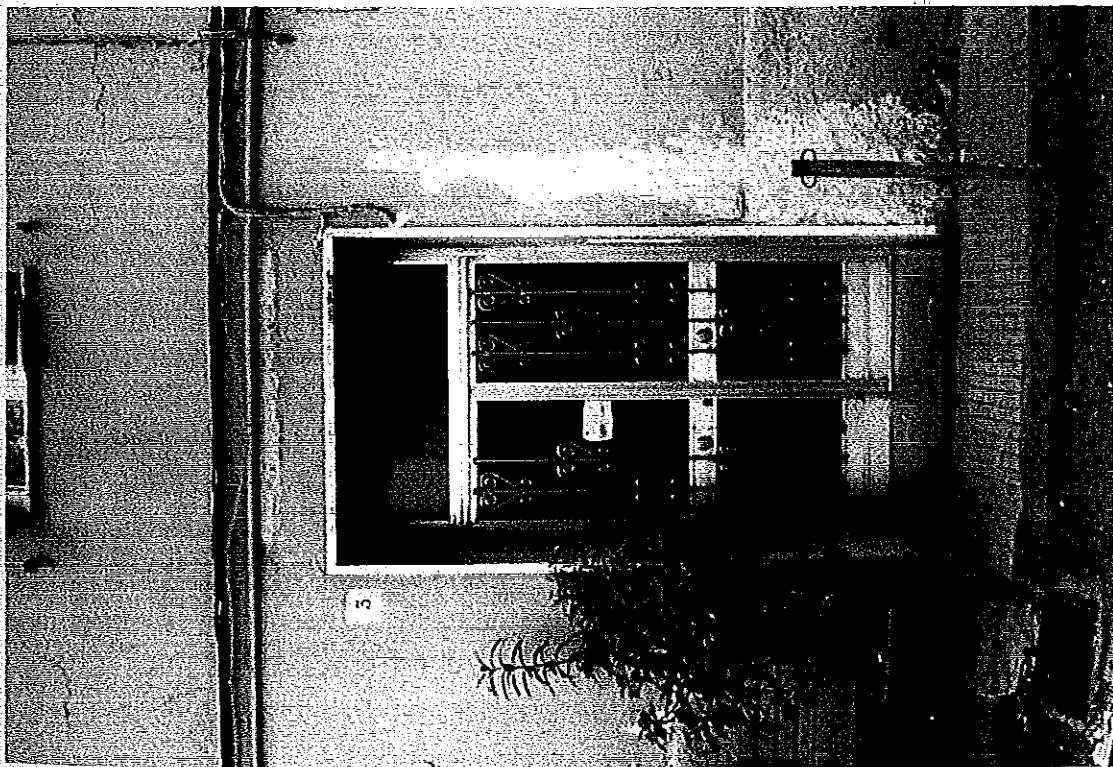
| Caratteristiche strutturali: | |
|---|---|
| Portone atrio: | tipologia: a doppia anta - materiale: alluminio e vetro - condizioni: mediocri |

Fotografia n° 3 - portone di ingresso

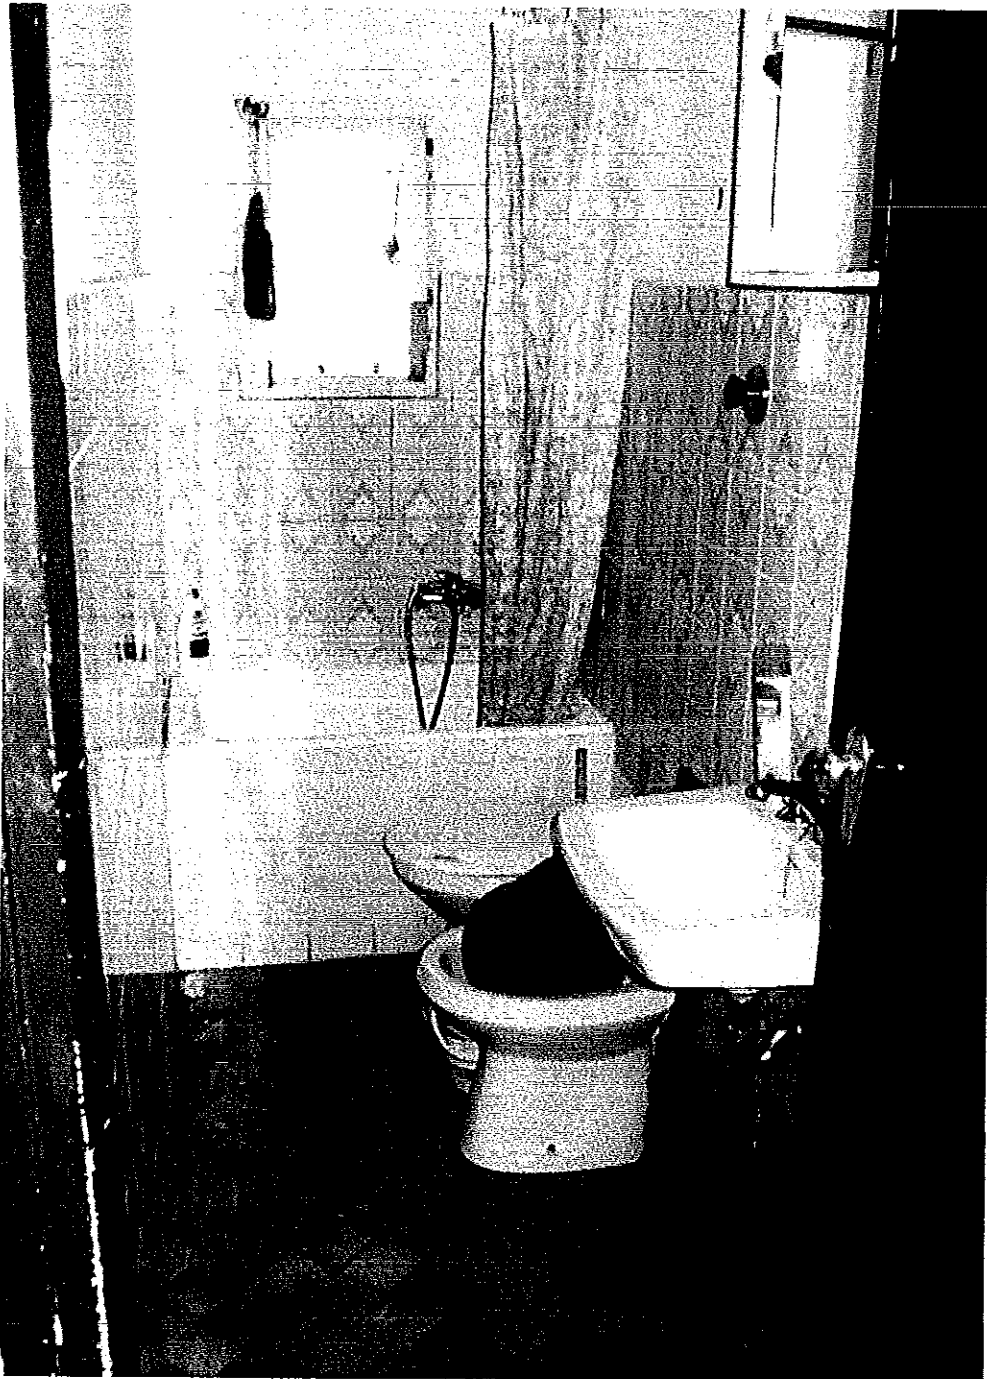
| Caratteristiche strutturali: | |
|---|---|
| Bagno: | pavimento e pareti rivestite con piastrelle in ceramica - condizioni: medie |

Fotografia n° 12 - bagno
