RELAZIONE DI CONSULENZA TECNICA D'UFFICIO

ESECUZIONE IMMOBILIARE R.G. n. 297/2016

Relazione di Consulenza Tecnica di Ufficio - Stima dei beni pignorati

IMMOBILE SITO IN GENOVA, Via Giovanni Tomaso Invrea, n. 20, interno 15, piano 4°,

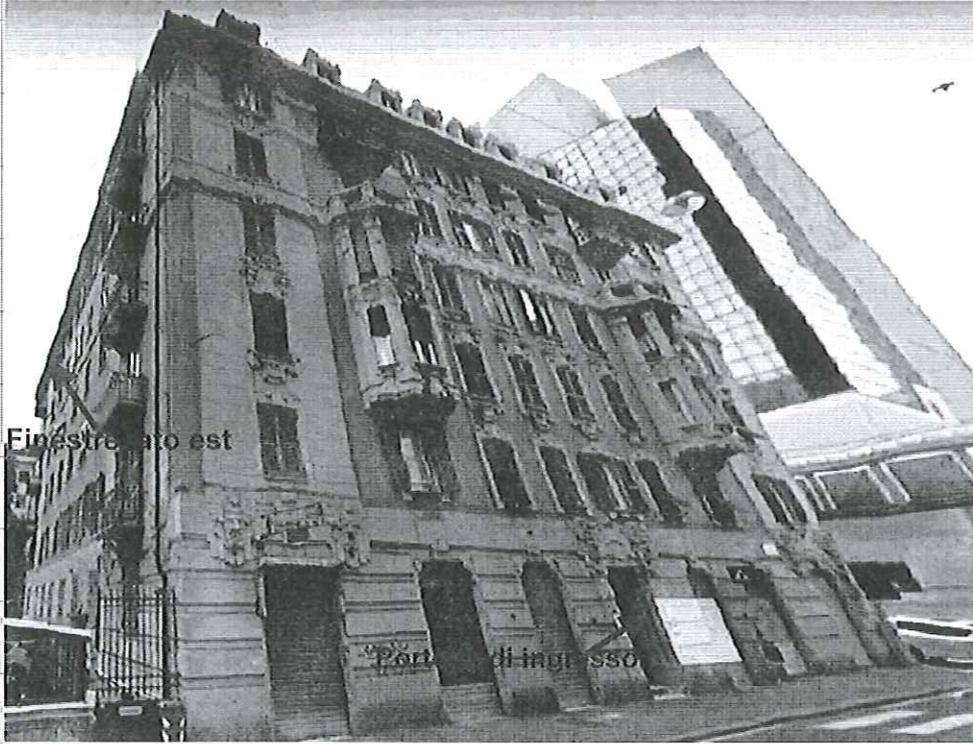
Nella immagine che segue si può osservare il fronte dell'edificio su via Giovanni Tomaso Invrea, con indicazione delle finestre sul distacco lato est.

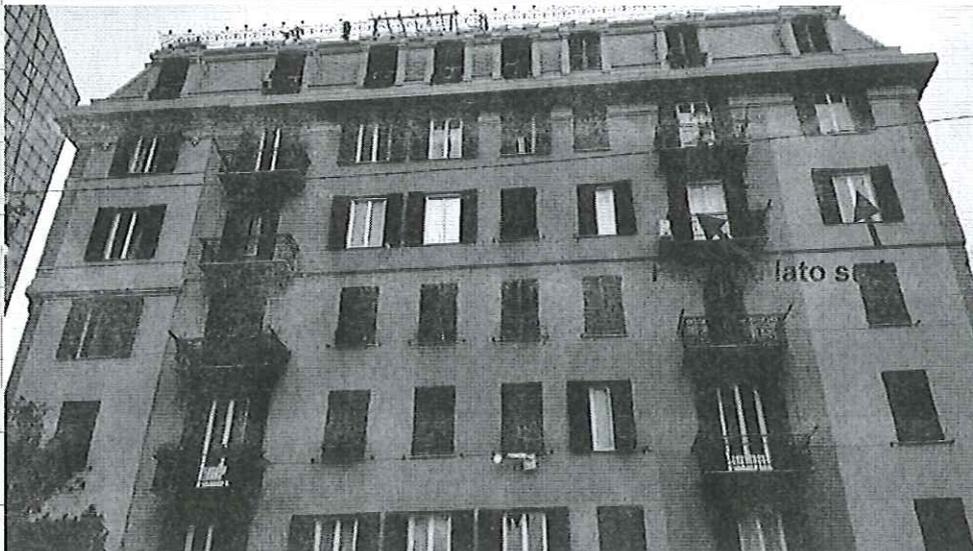
Nell'immagine che segue è rappresentata la vista dalla retrostante via Mira

Con indicazione delle finestre e balcone su questo lato

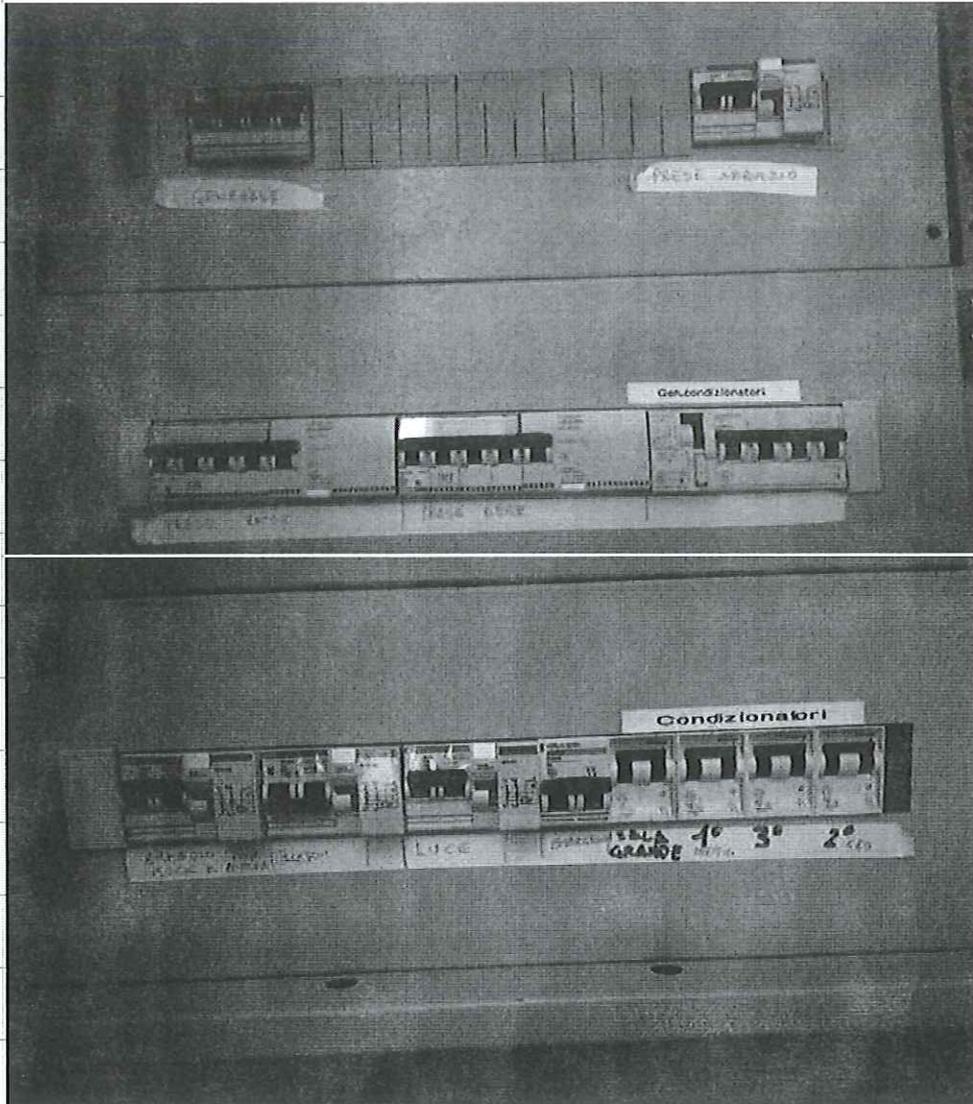
Complessivamente l'appartamento si trova in buono stato di conservazione ed è stato oggetto di una ristrutturazione nel 2004. L'impianto elettrico ad un esame a vista risulta a norma, ma è sprovvisto di certificazione ai sensi di Legge, che è stata smarrita; esso è provvisto di un quadro elettrico centralizzato

L'impianto elettrico ad un esame a vista risulta a norma ed è completo di prese energia, fonia e dati e di corpi illuminanti, ma è sprovvisto di certificazione ai sensi di Legge (Legge 46/1990 all'epoca della ristrutturazione), che non è stata reperita. Il Quadro elettrico centralizzato è provvisto di alimentazioni separate per prese di servizio, prese rosse (in continuità, per postazioni computer), prese nere (normali per postazioni lavoro), condizionatori, luce, armadio rack per trasmissione dati e fonia. L'ufficio è cablato con impianto dati e fonia distribuiti in corrispondenza di ogni postazione di lavoro. Tuttavia sia l'impianto elettrico che l'impianto dati e fonia necessitano di una revisione in quanto alcuni cassette o centraline sono aperti con cavi in disordine e presumibilmente alcuni collegamenti sono da ripristinare, inoltre mancano le prescritte certificazioni in quanto smarrite, per cui occorrerà incaricare un professionista abilitato di eseguire la dichiarazione di rispondenza ai sensi della legge 37/08, previo esame dettagliato di tali impianti ed eventuale esecuzione dei necessari interventi di adeguamento e riparazione.

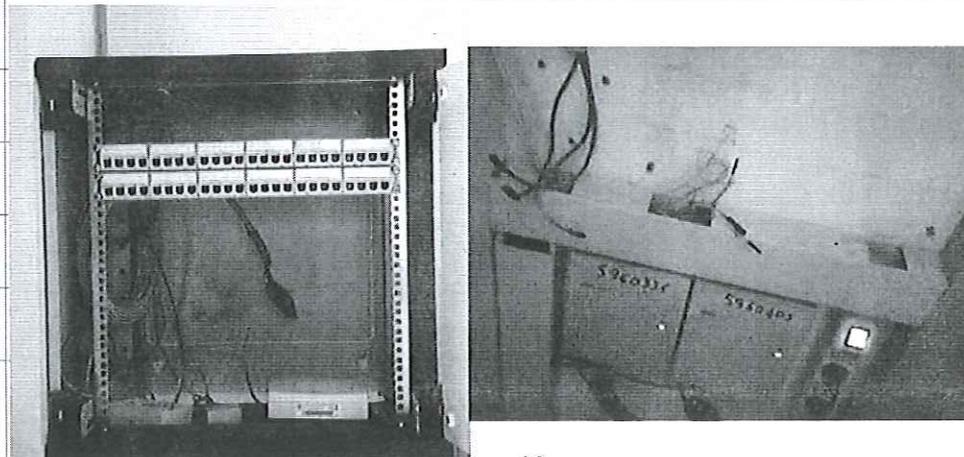
Il Quadro elettrico è provvisto di alimentazioni separate per prese di servizio, prese rosse (in continuità, per postazioni computer), prese nere (normali per postazioni lavoro), condizionatori, luce, armadio rack per trasmissione dati e fonia. L'ufficio è cablato, ma l'impianto dati e fonia necessita di una revisione:

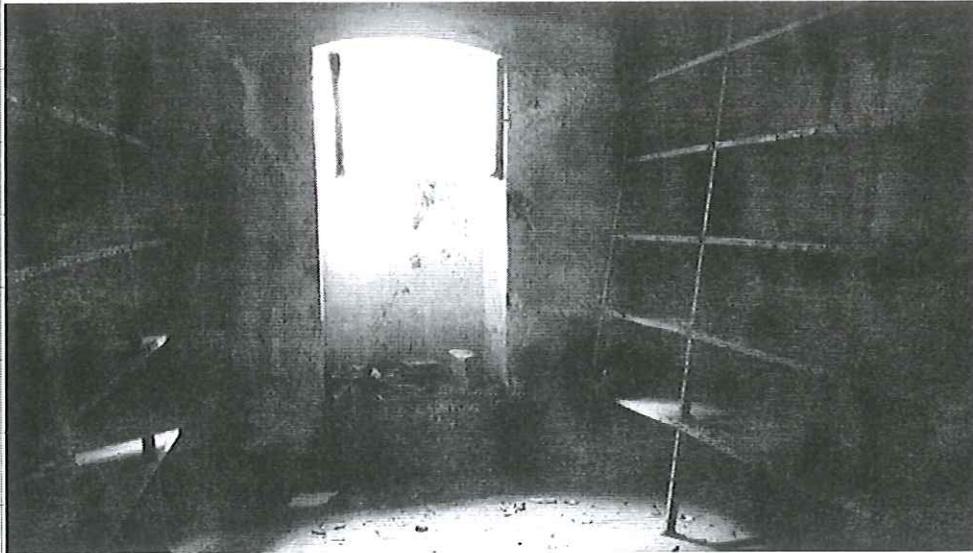
Il bene comprende anche una cantina situata al piano interrato, che si trova in cattive condizioni in quanto è stata alluvionata con l'ultima esondazione del torrente Bisagno del 2014; tuttavia i detriti e il fango sono stati rimossi e quindi necessita di un intervento di pulizia, preparazione e tinteggiatura di pareti, soffitto e porta ed eventuale sostituzione scaffalature. Sarebbe inoltre opportuno un trattamento del pavimento in battuto di cemento con le apposite vernici, previa livellatura dello stesso con idonea lisciatura autolivellante ad indurimento ultrarapido per spessori da 1 a 10 mm . Nell'immagine che segue si possono vedere le condizioni

attuali della cantina:
