TRIBUNALE ORDINARIO DI BARI  
UFFICIO ESECUZIONI IMMOBILIARI

RELAZIONE DI CONSULENZA TECNICA D'UFFICIO  
PROCEDIMENTO N. 269/2018 R.G.E.

LOTTO 1

C.T.U. ing. Martino Ciccone

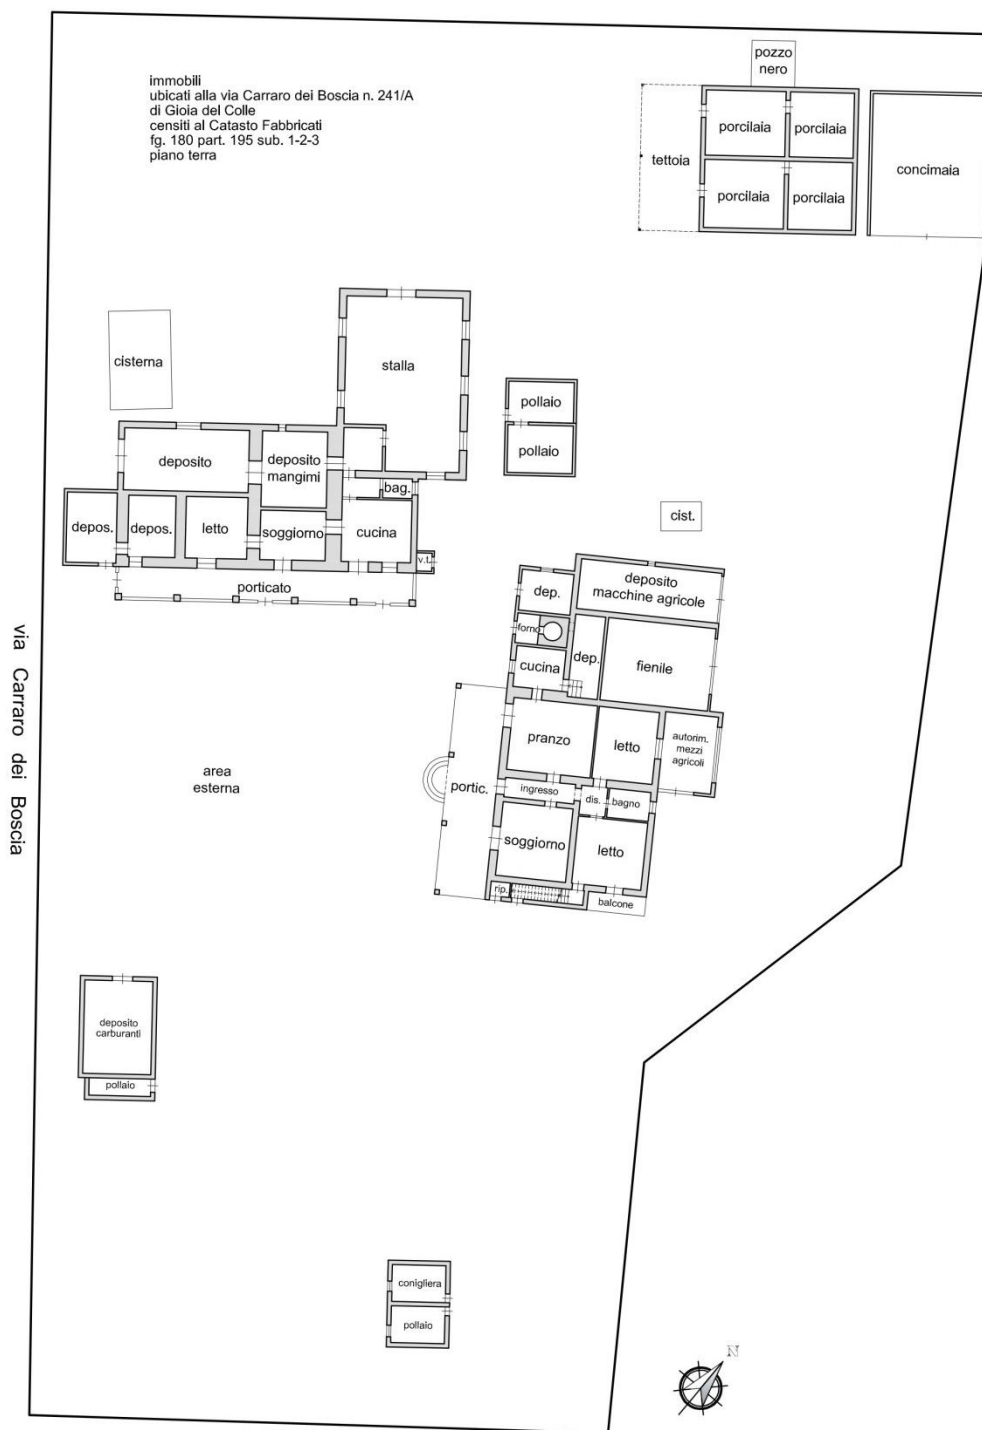
Fig. 5

piano di copertura praticabile  
dell'immobile ubicato  
alla via Carraro del Boscia n. 241/A  
di Gioia del Colle  
censito al Catasto Fabbricati  
fg. 180 part. 195 sub. 3
