## Documentazione fotografica

Procedimento 691/2013

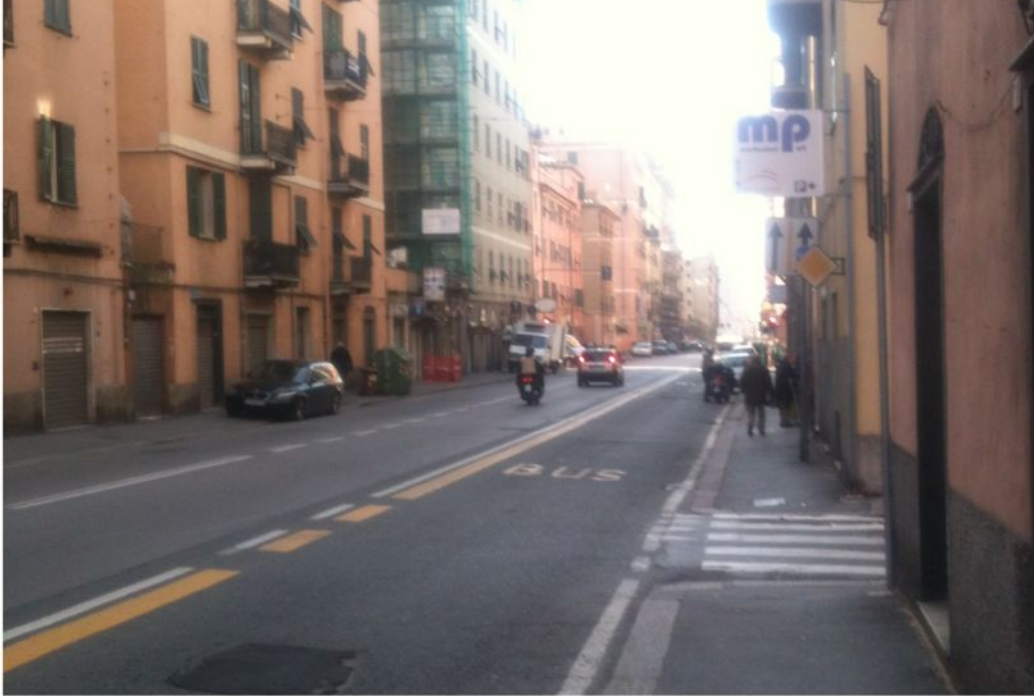
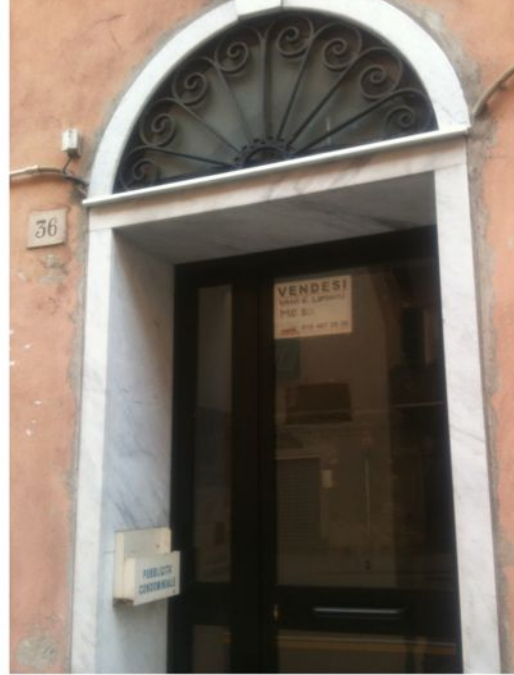
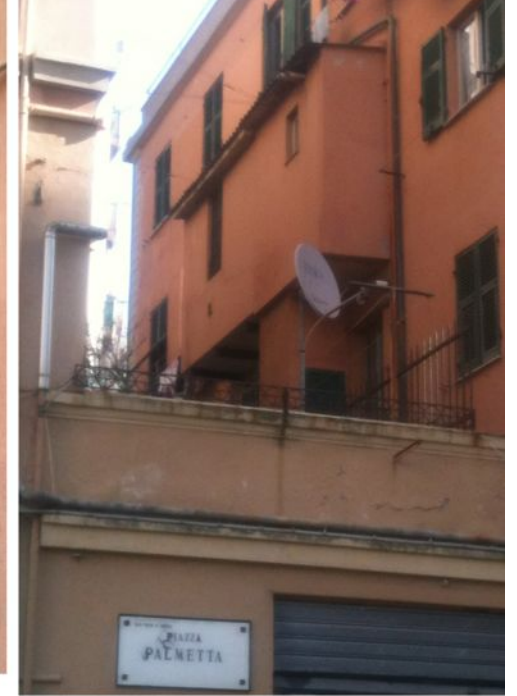
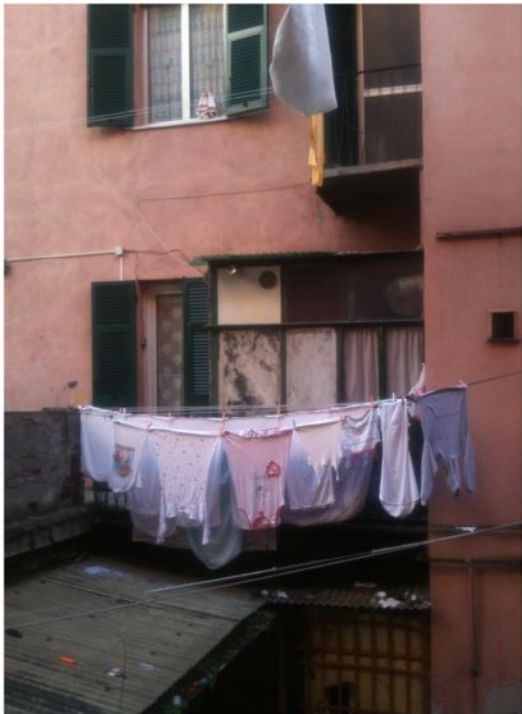
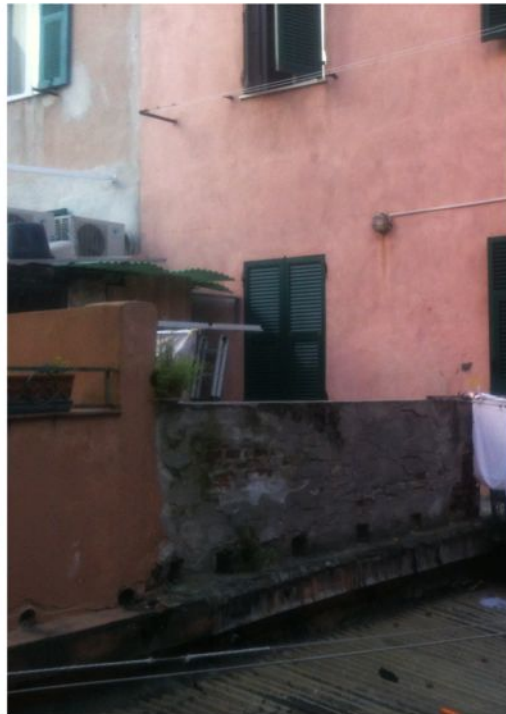
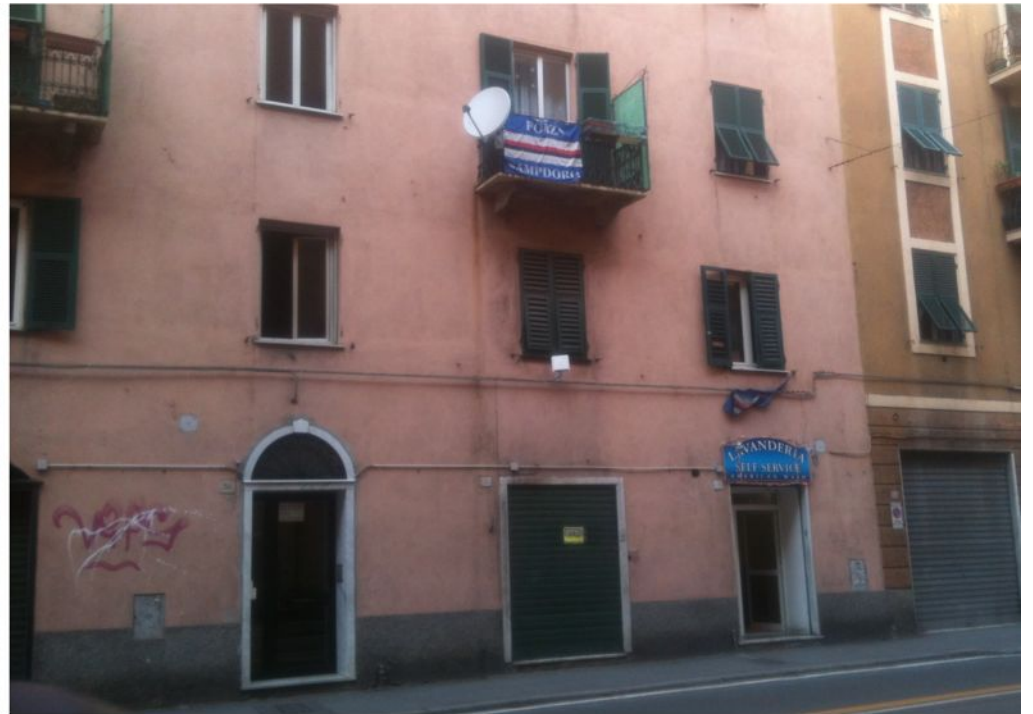
Viste di Via Valter Fillak, portone d'ingresso, affaccio sul retro col terrazzo, e vista della facciata. le finestre sono le due a destra, primo piano.

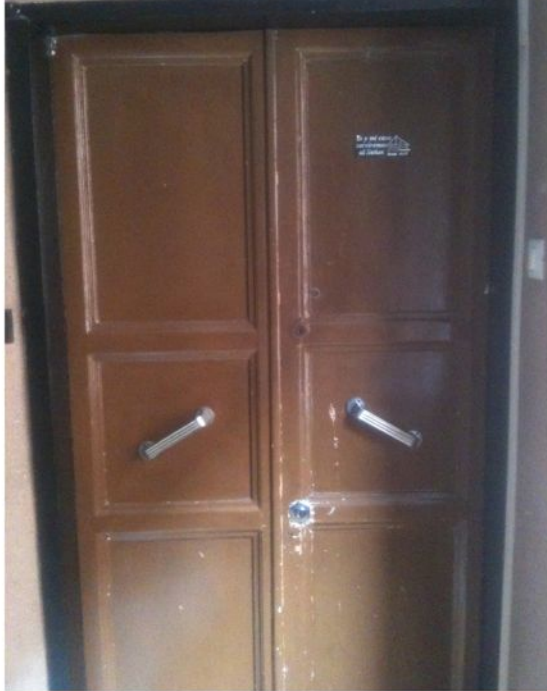
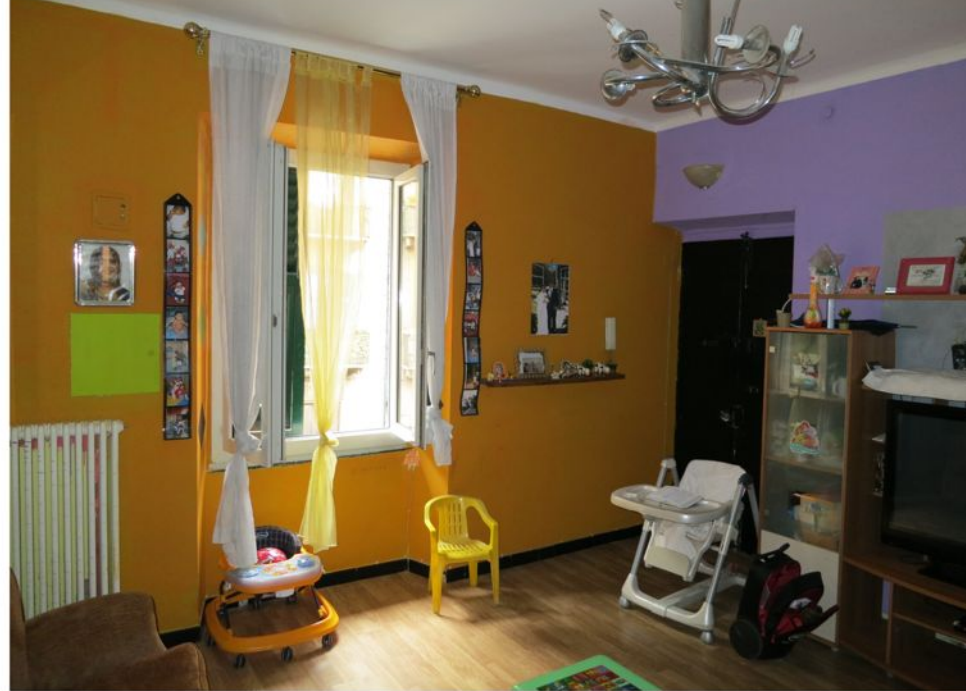
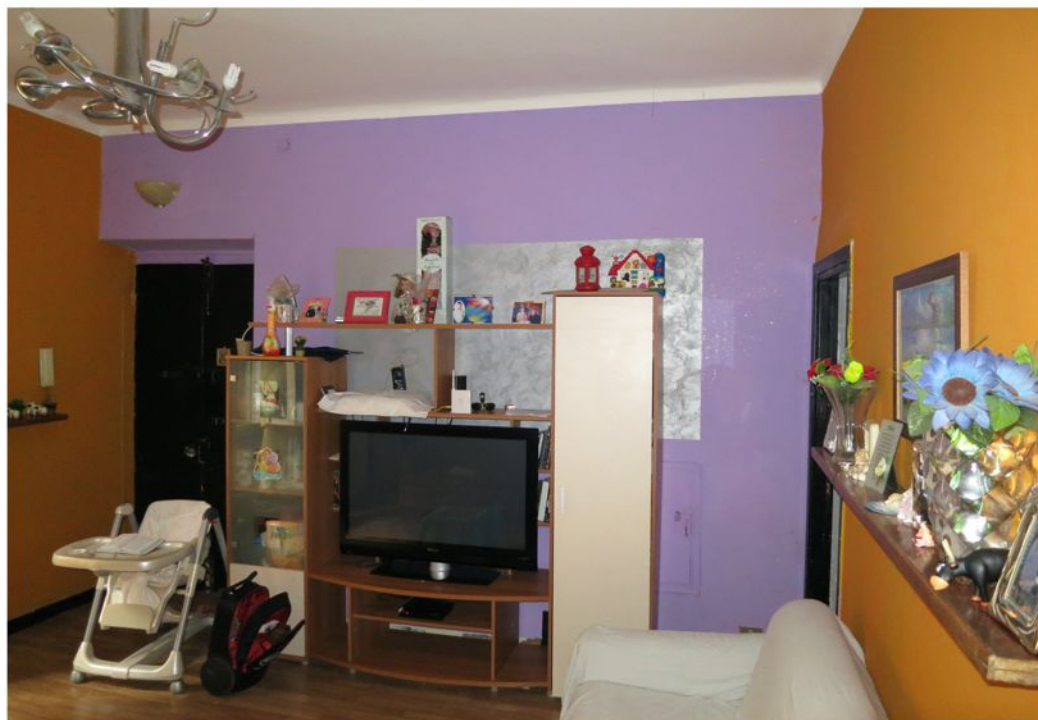
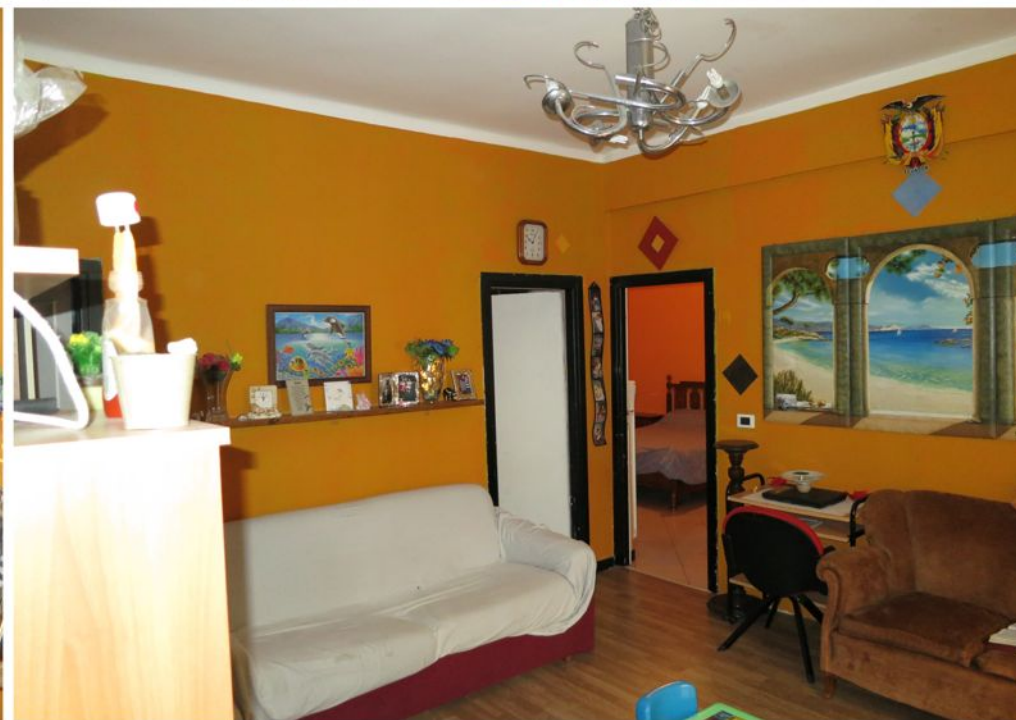
Porta caposcala; ingresso soggiorno

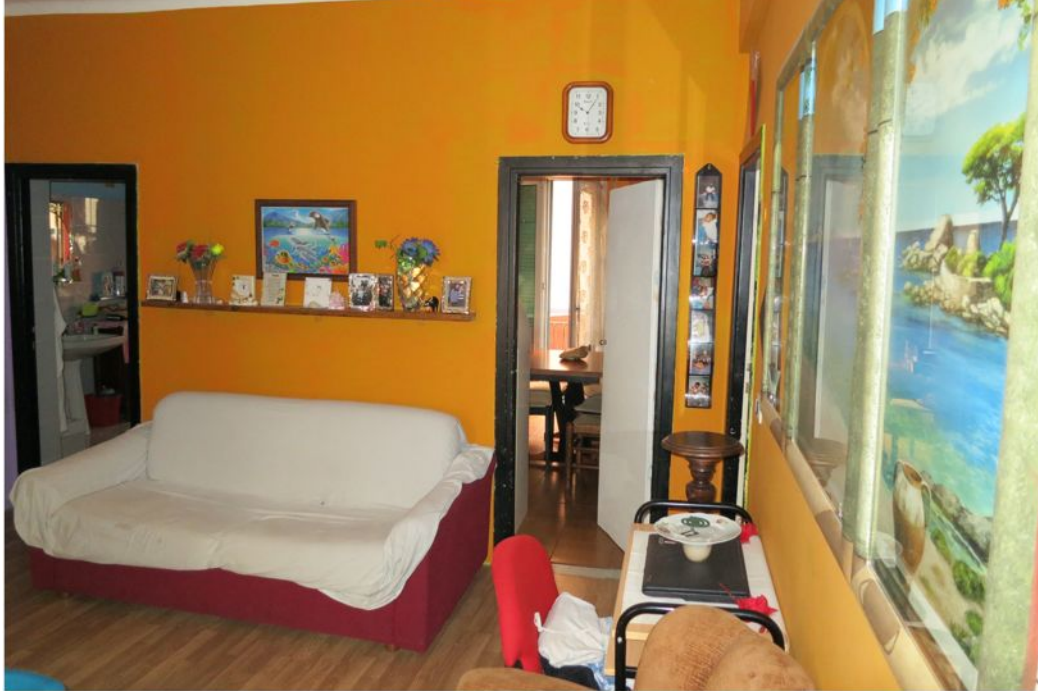
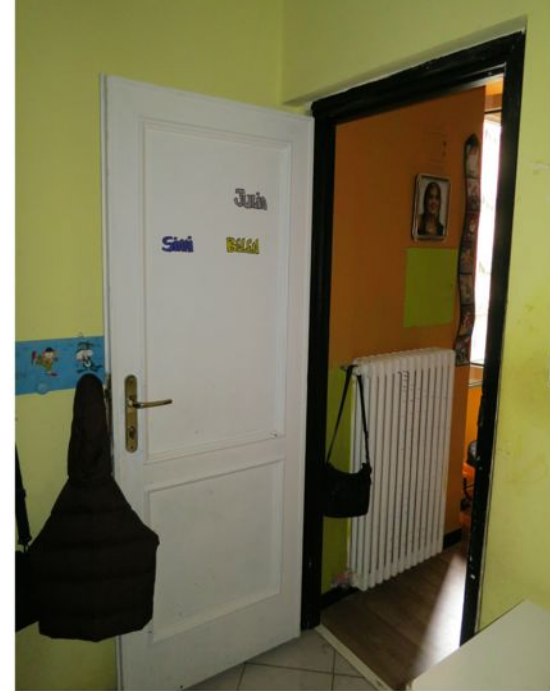
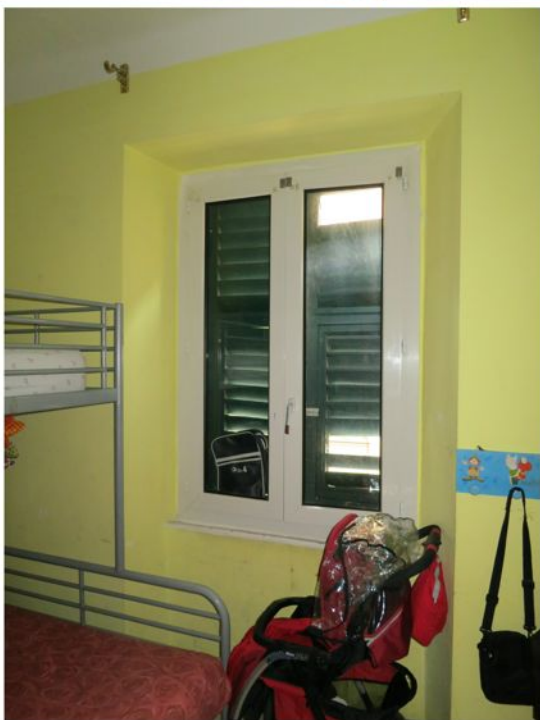
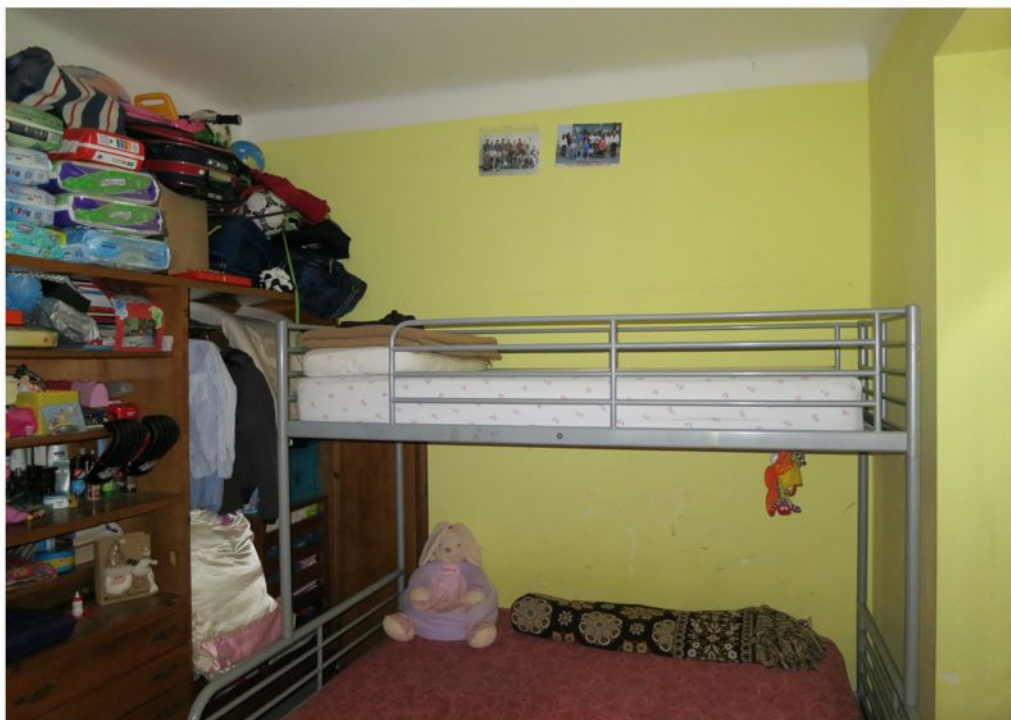
Ancora ingresso-soggiorno con le due porte, a sinistra del bagno e a destra della cucina. A seguire la prima camera che affaccia su via Fillak,

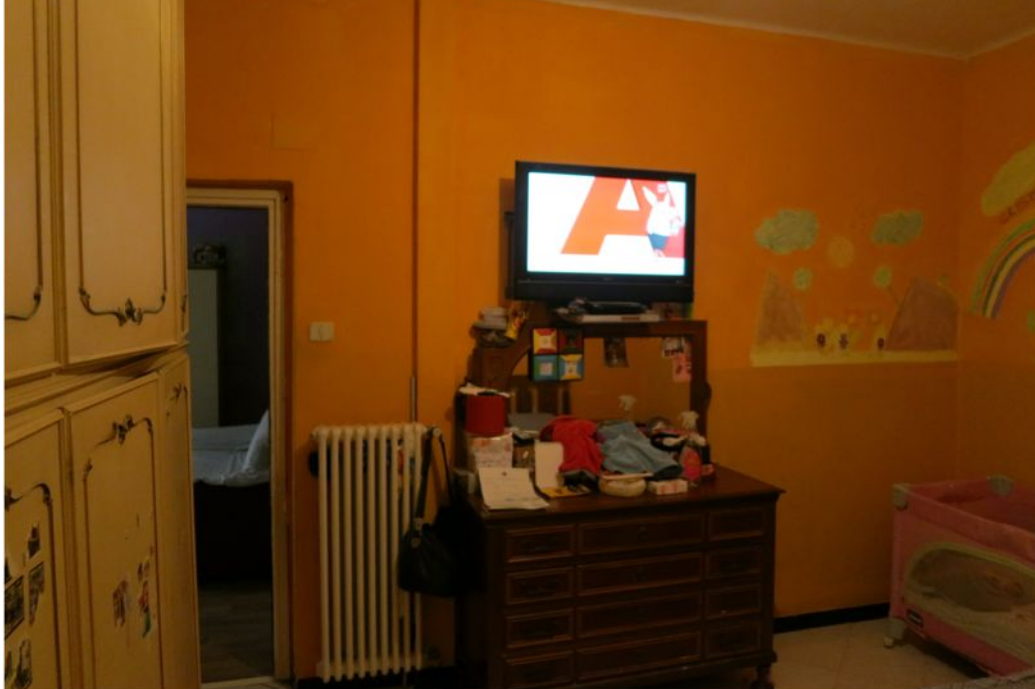
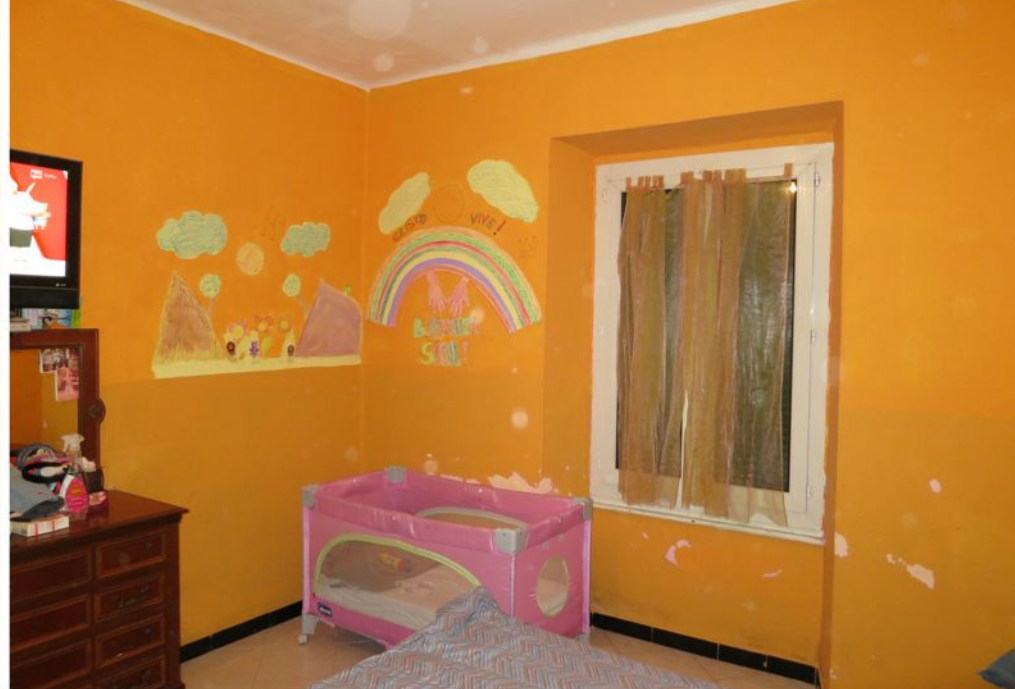
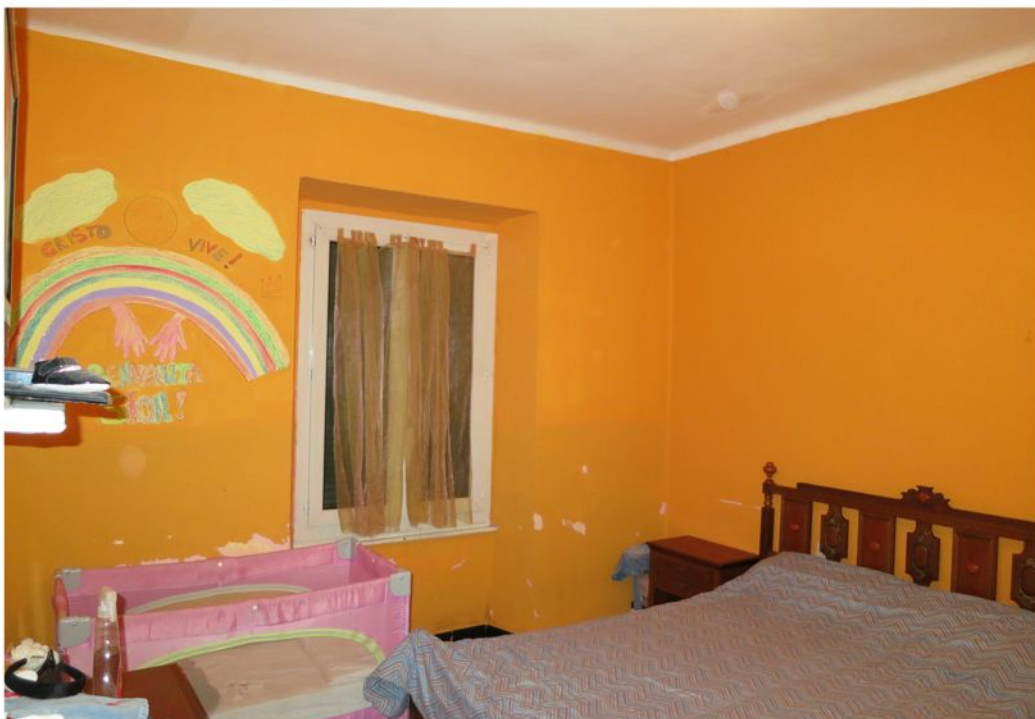
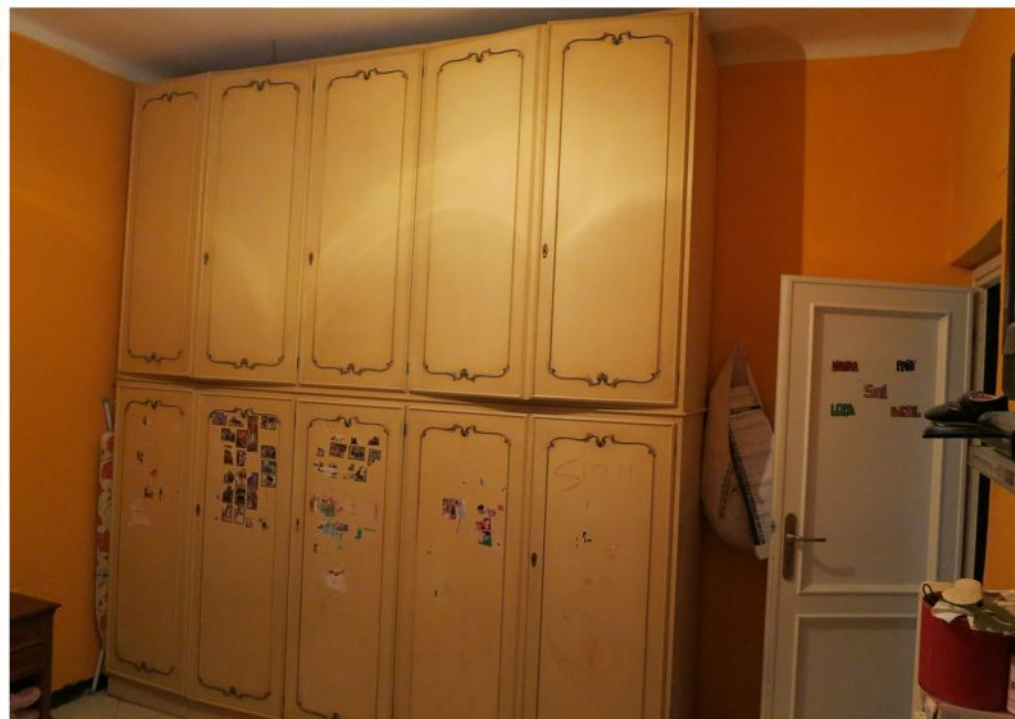
La seconda camera, che affaccia sul terrazzo
