Edificio al civico 47

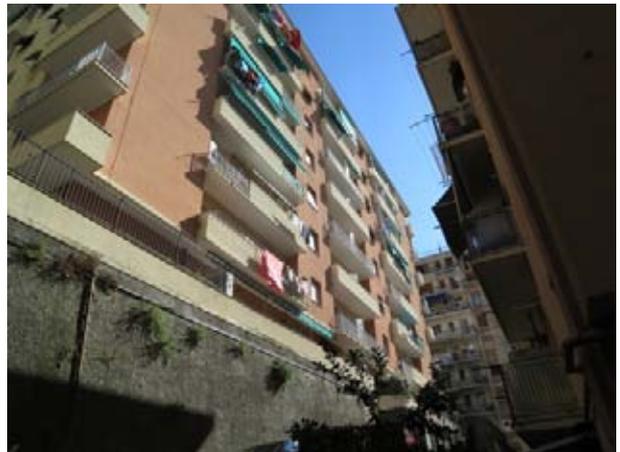
Portone di ingresso.
Le scale che conducono alla strada e
le altre scale interne rendono
difficile se non impossibile l'accesso
a persone con handicap o difficoltà
motorie
