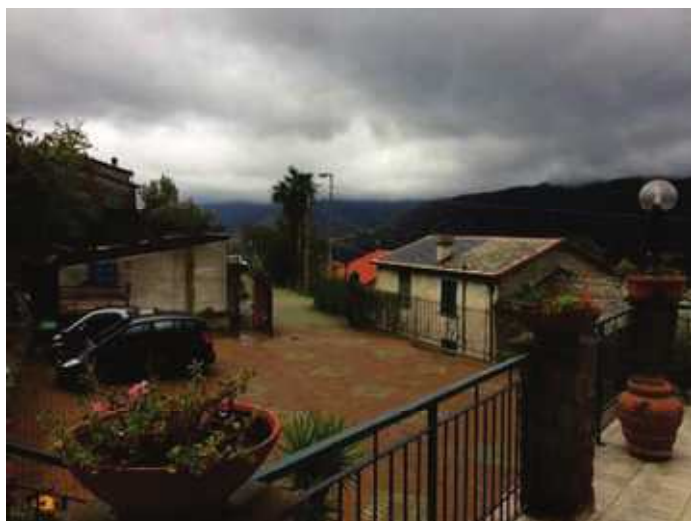
AREA A PARCHEGGIO

Detta area risulta recintata con inferriata metallica e cancello carrabile sempre in metallo. La pavimentazione, sia dell'area a parcheggio che del dehor (su cui insiste un'ampia tenda) è stata realizzata in tozzetti di porfido su disegno. La fascia di terreno soprastante al parcheggio e quindi al muro di sostegno in pietra (che risulterebbe ancora all'interno della zona "satura") e raggiungibile tramite la scala che porta al terrazzo ove trova accesso l'immobile ad uso residenziale, risulta pavimentata con mattonelle in graniglia e contornata a margine da un filare di ulivi. In prossimità della casa è presente un forno da giardino e un piccolo volume tecnico che ospita la calderina del piano terreno (Agriturismo). In fondo alla fascia sopra descritta risulta presente una piccola baracca in lamiera con rete e cancelletto atta ad ospitare animali.

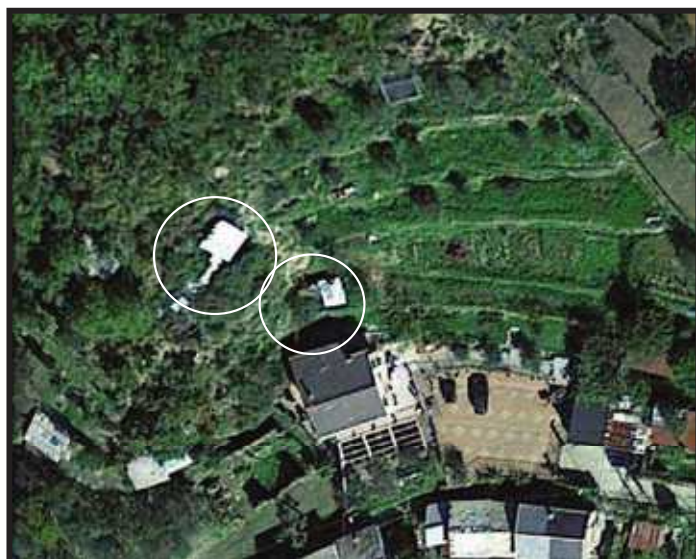
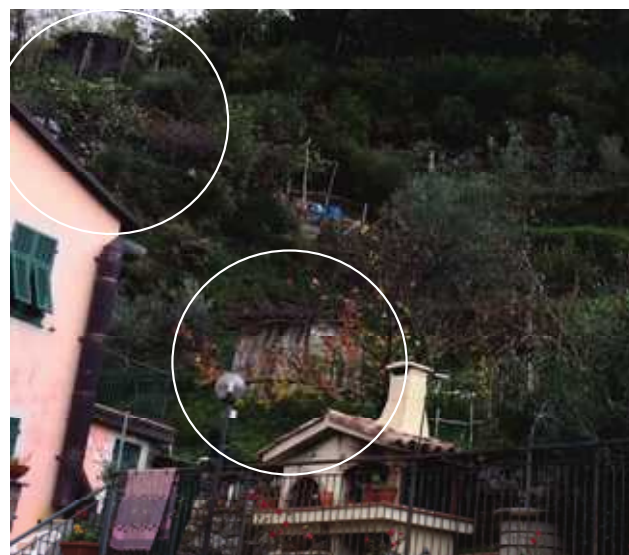
La porzione di area che, invece, ricade in zona boschiva risulta scoscesa e suddivisa in piane. Non sono presenti molte alberature. Quelle esistenti sono per lo più piante di ulivo. E' presente, poco sopra l'edificio già in precedenza descritto, una baracca con superficie di circa di 4,00x4,00 mt, in legno, presumibilmente utilizzata quale pollaio. E' presente un'altra baracca, sempre in legno, in posizione decisamente sovrapposta a quella poc'anzi descritta, leggermente più ampia (circa 5,00x5,00 mq) ad uso ricovero attrezzi.

CONTORNATE IN BIANCO LE DUE BARRACCHE DI CUI UNA SICURAMENTE ALL'INTERNO DEL MAPPALE 763 – SUL LATO QUELLA PIU' PROSSIMA ALLA CASA

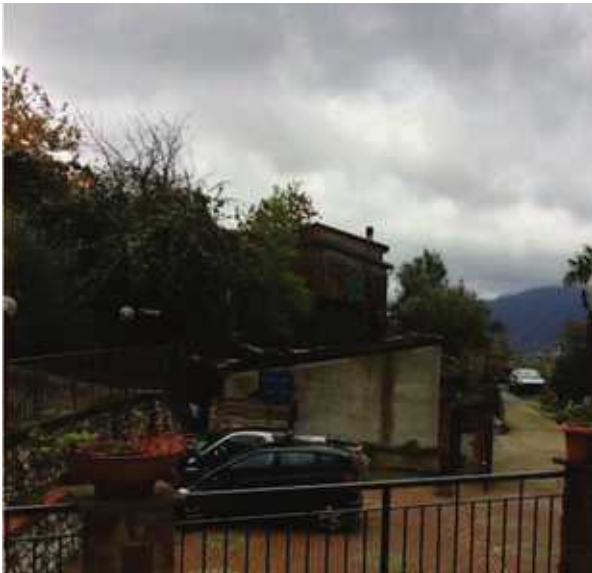
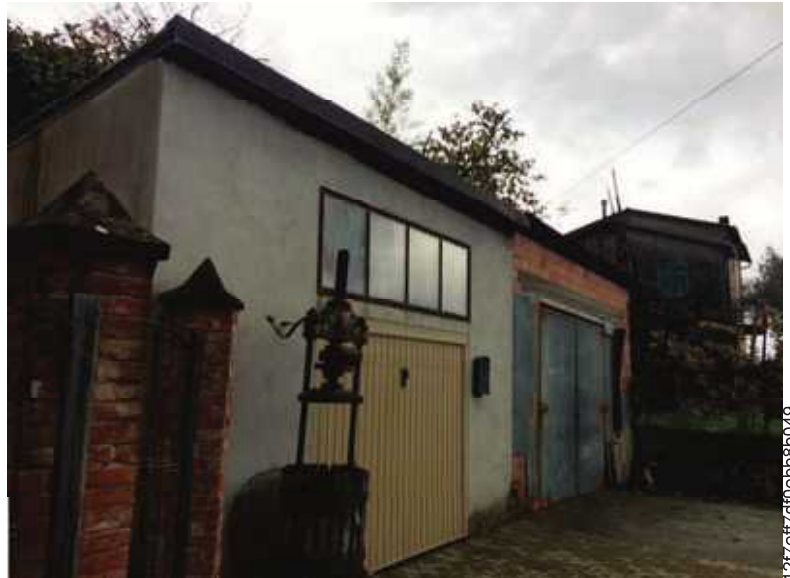
Infine, sempre nell'area definita "satura" dal PFC, è stato rilevato un fabbricato con dimensioni in pianta pari a circa 5,80x5,15 mt, quindi con superficie all'incirca pari a mq 30,00, con altezza fuori terra massima pari a mt 3,50 mt e altezza minima pari a mt 2,30. La copertura è a falda unica, rivestita con lamiera, le pareti perimetrali sono in blocchetti rivestite con intonaco degradato. Sono presenti due accessi, uno sull'esterno dell'area recintata utilizzata a servizio del fabbricato, di tipo carrabile dotato di serramento basculante, l'altra a passo d'uomo, sul prospetto laterale, con accesso dall'interno dell'area sopraddetta.

FABBRICATO RILEVATO ALL'INTERNO  
DELL'ARE INDIVIDUATA CON NUMERO  
MAPPALE 763
