R.E. n° 443/2015

**RELAZIONE DI VERIFICA
IMMOBILE SITO IN RAPALLO
CORSO MATTEOTTI CIV. 70**

RELAZIONE DI CONSULENZA TECNICA

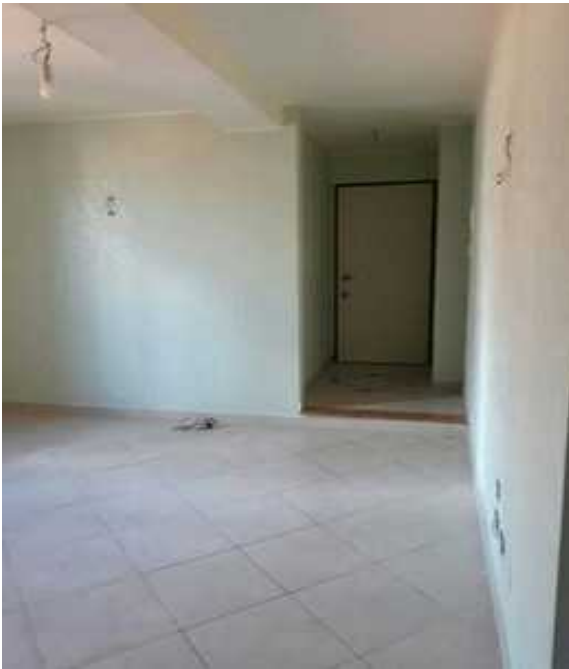
INTERNI - ingresso

Le porte non sono installate e sono da ripristinare i braghettoni (telai delle porte) .
Il bagno è da completare con la rubinetteria ed è necessario ripristinare alcuni sanitari.
La caldaia non è presente nell'appartamento esiste solo la predisposizione.
E' presente la sola predisposizione dell'impianto di condizionamento

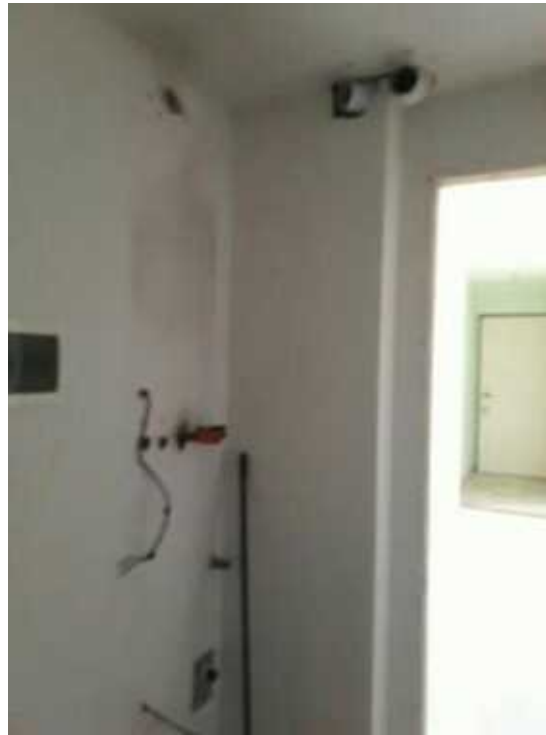
ubicazione calderina non istallata

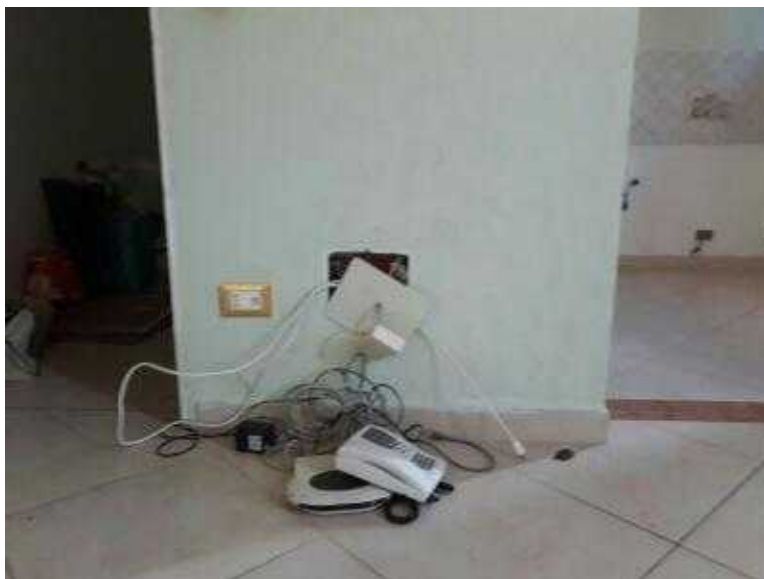
In merito agli impianti tecnici installati non ho potuto verificare l' installazione a norma in quanto non esiste agli atti la dichiarazione di conformità degli impianti.

impianto elettrico - telefonico - tv

- sistemazione cantine con porta ed infisso
- da considerarsi anche le certificazioni degli impianti dei tecnici certificatori per la regolare presentazione della pratica di agibilità (importo stimato)euro 16.000,00
